## BRÜCKEN AUS WETTERFESTEM STAHL - Protokoll der Brückenuntersuchung PONT DE LA TINE

<b>Projekt-Nr. ICOM:</b>	19	<b>Datum :</b>	13. Juli 1999
<b>Bauwerksnummer :</b>	53.520	<b>Prüfer :</b>	Lang
<b>Standort :</b>	La Tine		
<b>Fertigstellung :</b>	1984		
<b>Brückenfunktion :</b>	Strassenbrücke der Kantonsstrasse Nr. 702 b über die Saane		
<b>Bauherrschaft :</b>	Etat de Vaud, Département des Travaux Publics, Service des Routes, Lausanne

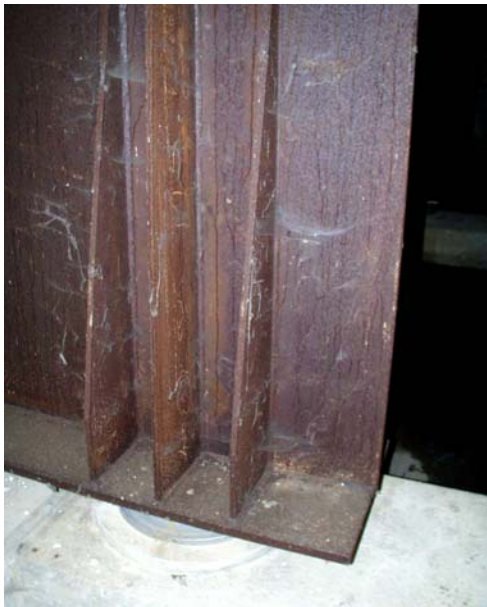
- Spinnweben und Kondenswasserablaufspuren im Bereich Auflagersteifen (SF),

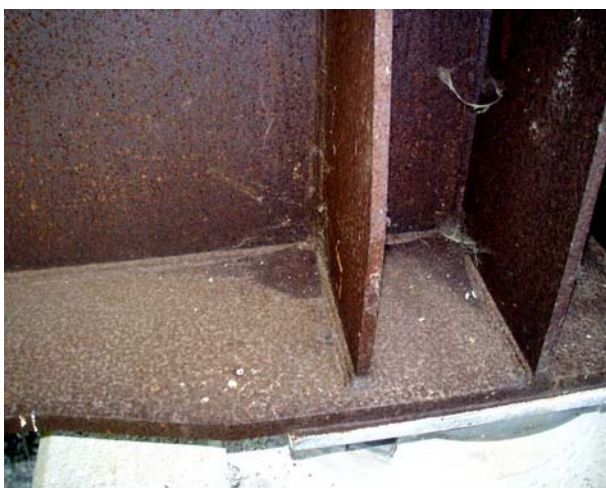
- Roststaubablagerungen im Bereich der Auflagersteifen, keine Feuchtigkeit und keine Korrosionserscheinungen (SF).

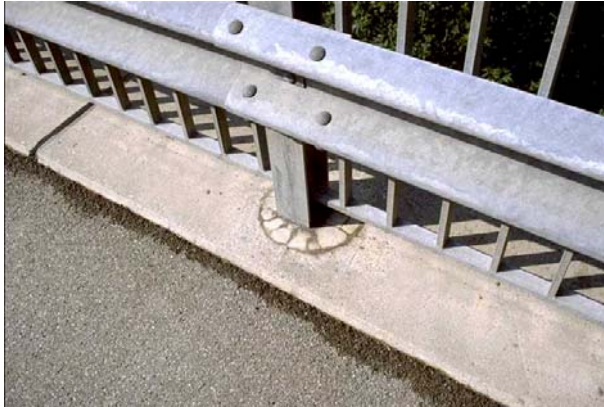
- Geländerpfosten sind in Aussparungen der vorfabrizierten Bordürelementen vergossen. Risse im Vergussmaterial sichtbar (SF).
