BRÜCKEN AUS WETTERFESTEM STAHL - Protokoll der Brückenuntersuchung NOUVEAU PONT DE GUEUROZ

Projekt-Nr. ICOM:	26	Datum :	16.8. + 8.9. 1999
Bauwerksnummer :	651 351	Prüfer :	Lang
Standort :	Gueuroz		
Fertigstellung :	1993		
Brückenfunktion :	Strassenbrücke über Le Trient (ersetzt alte Betonbogenbrücke)		
Bauherrschaft :	Etat du Valais, Département des Travaux Publics, Sion

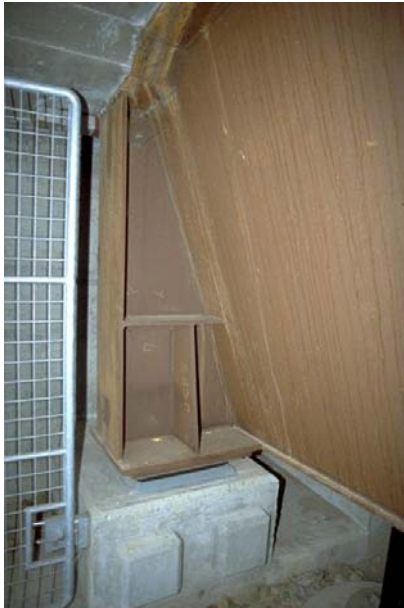
- Kondenswasserablaufspuren auf Stegen aussen (SF),

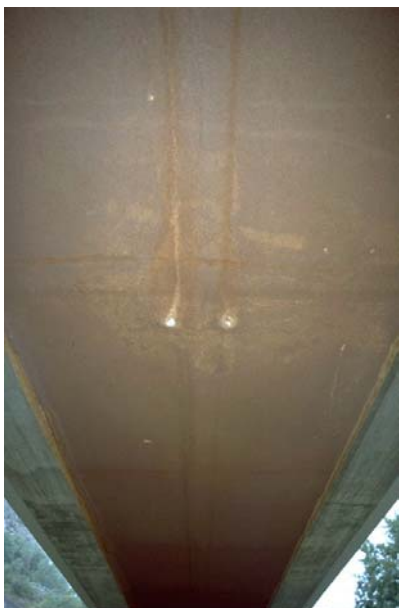
- Unterflansch aussen : Kondenswasserablaufspuren, Spuren von Rostwasser in Kantennähe und ausgehend von (verschlossenen) Bohrungen (SF),
- Unterflansch aussen : Lage der Längs- und Quersteifen sichtbar (SF),

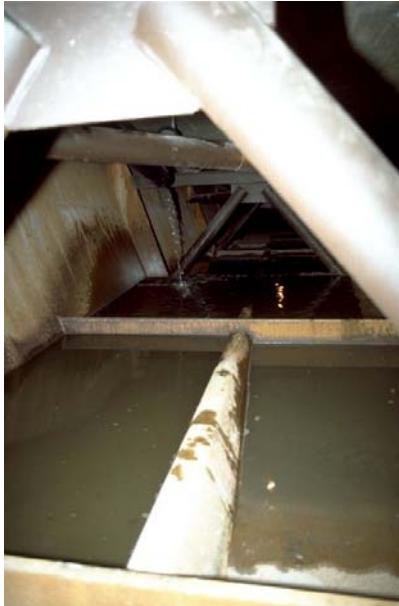
Zahlreiche durch die Quersteifen gebildeten Bodenfelder innerhalb des Caissons sind mit 10 – 15 cm Wasser gefüllt.

- Unterflansch aussen : im Mittelfeld unterläufiges Wasser sichtbar (infolge Entwässerung der Bodenfelder durch Schweissloch) (SF),
- Auflager Süd : Wasserablaufspuren auf Ostseite des Trägers (SF),
- Unterflansch innen, Mittelfeld : zahlreiche Bodenfelder mit Wasser gefüllt (SS),

Die Stahlkonstruktion befindet sich gesamthaft gesehen in einem sehr guten Zustand. Durch Anbringen von Entwässerungsbohrungen im Bodenblech des Kastenträgers muss jedoch sichergestellt werden, dass allenfalls vorhandenes Leckwasser, zum Beispiel infolge Schadstellen der Brückenentwässerung, ungehindert abfließen kann.

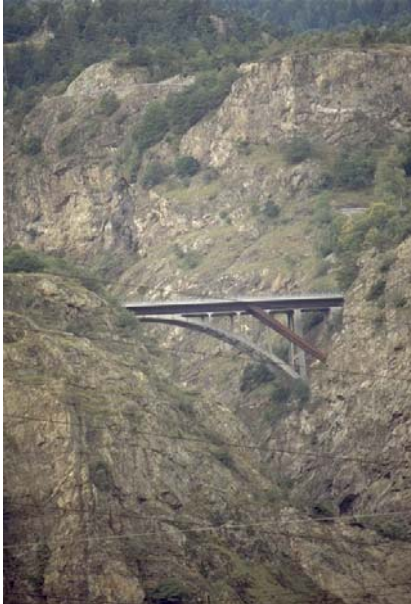
Unauffällige Erscheinung in felsiger Umgebung. Aus Distanz kann die Brücke als ganzes nicht eingesehen werden. Die Rostwasserspuren auf dem Unterflansch sind ebenfalls kaum zu erkennen, die Kondenswasserablaufspuren auf den Stegflächen fallen auch aus der Nähe betrachtet kaum auf.
