BRÜCKEN AUS WETTERFESTEM STAHL - Protokoll der Brückenuntersuchung PONT DE LEUKERFELD

Projekt-Nr. ICOM:	27	Datum :	5. August 1999
Bauwerksnummer :	44970	Prüfer :	Lang
Standort :	Leukerfeld		
Fertigstellung :	1974		
Brückenfunktion :	Zufahrt von Leuk über SBB und Rhone nach Radet		
Bauherrschaft :	CFF, division principale des travaux I, Lausanne

Vierfeldrige gerade Verbundbrücke mit zwei Hauptträgern und Fahrbahnplatte aus Ortsbeton sowie vorfabrizierten Bordürelementen.

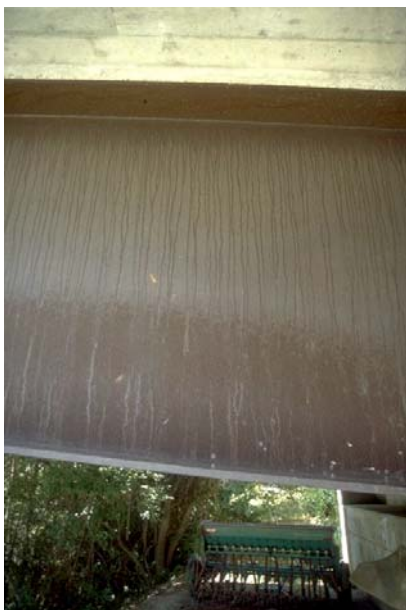
- Beide Träger : ausgeprägte Kondenswasserablaufspuren auf Stegflächen (SF),
- Widerlager Nord, beide Träger, Untersicht Unterflansch : weiss-graue Flecken mit Dellen in der Oberfläche (SF),
- Beide Träger : Stegflächen unterschiedlich gefärbt, ev. infolge Schlagregen (Westträger ausgeprägter) (SF),

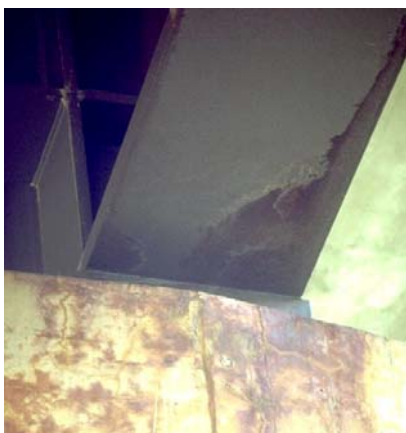
- Beide Träger : Kante Untersicht Unterflansch zeigt deutliche Spuren von unterläufigem Wasser welches zu den Auflagern fließt (Aussenkanten ausgeprägter als Innenkante) (SF),

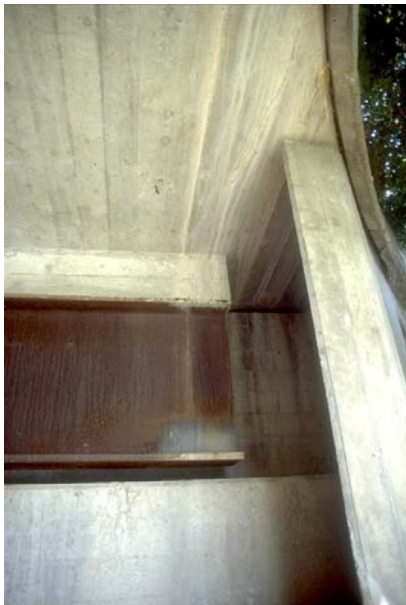
- Widerlager Nord, Auflagerquerträger : Kondenswasserablaufspuren und lose haftende Roststaubschicht (SF),
- Widerlager Nord, Auflagerquerträger : Auskragungen zum Teil mit dicken Kalkablagerungen bedeckt. Diese stammen von Wasser, welches entlang der Fahrbahnplatten unterseite zu den Widerlagern gelangt. (SF),

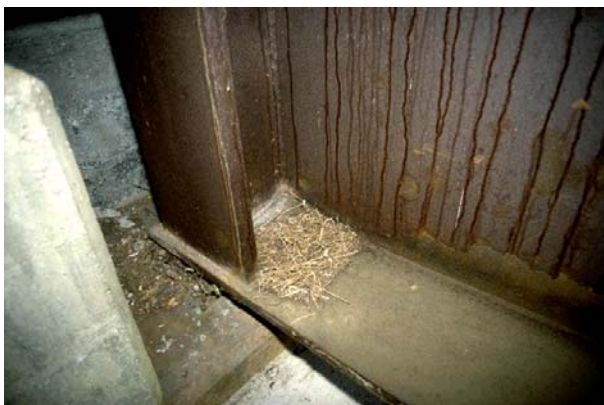
- Widerlager Nord, beide Hauptträger : Dreckablagerungen in den Ecken der Auflagersteifen, aber keine grosse Feuchtigkeit, somit keine erhöhte Korrosion (SF),
- Vogelnester in den Nischen Hauptträger – Auflagerquerträger (SF).

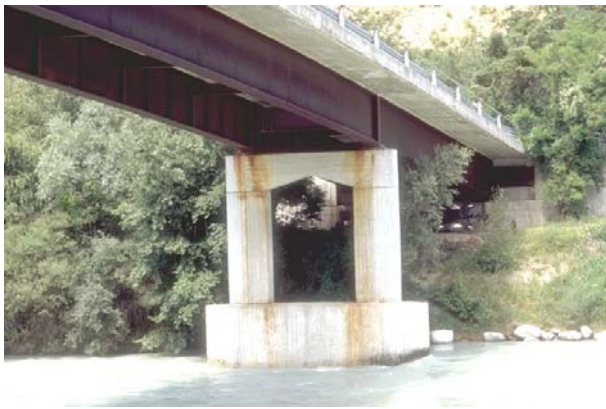
- Sämtliche Pfeilerköpfe weisen Rostwasserspuren auf (Die Unterflansche der Hauptträger haben keine Wasserabweiser aufgeschweisst !) (SF).
