BRÜCKEN AUS WETTERFESTEM STAHL - Protokoll der Brückenuntersuchung BRÜCKE GAMPEL-STEIG/T9-SBB-ROTTEN

Projektnummer :	24	Datum :	12. August 1999
Bauwerksnummer :	481 351	Prüfer :	Lang
Standort :	Gampel		
Fertigstellung :	1976		
Brückenfunktion :	Ueberführung der Zufahrt ins Lötschental über Kantonstrasse, SBB und Rhone		
Bauherrschaft :	Etat du Valais, Département des Travaux Publics, Sion

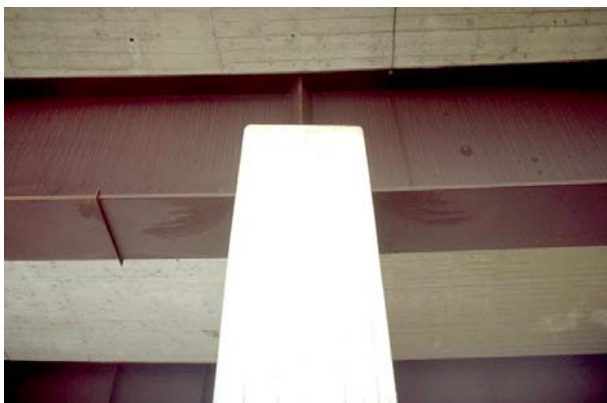
- Beide Träger : stark sichtbare Kondenswasserablaufspuren (SF),

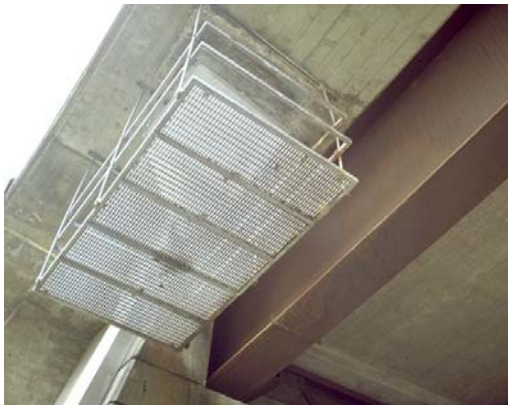
- Beide Träger : Unterflansch Untersicht Aussenkante : Spuren von unterläufigem Wasser (SF),
- Widerlager Nord und Süd, Träger Ost : Rostwasserwolken auf Steg sowie Plättchenrostbildung auf Untersicht Unterflansch infolge undichter Leitungsdurchdringung aus Fahrbahnplatte (SS),

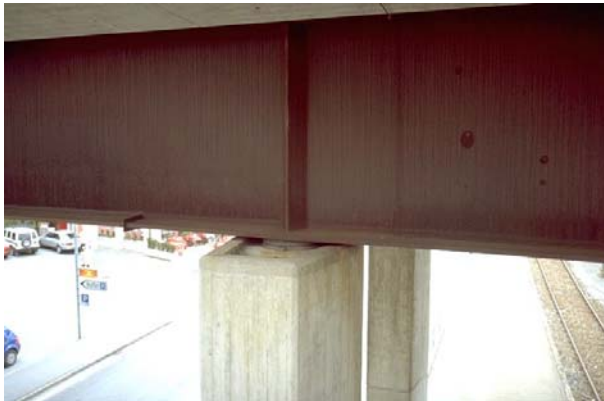
- Pfeilerköpfe : Rostwasserspuren trotz aufwendiger Gestaltung der Stützenköpfe mit Stützenrandbordüren und teilweise angeschweissten Vertikalflanschabschlüssen. Wahrscheinlich ein aerodynamisches Problem, da der Spalt zwischen Unterkante Unterflansch und Oberkante Stützenrandbordüre sehr schmal ist (SF).

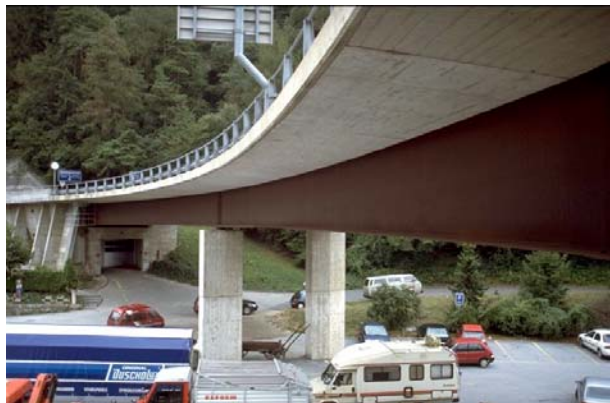
Generell unauffällig. Farbe passt gut zu Verkehrsanlagen (Strasse und vor allem CFF). Die starken Kondenswasserablaufspuren fallen kaum auf, die Rostwasserspuren an den Stützenköpfen schon eher.
