BRÜCKEN AUS WETTERFESTEM STAHL - Protokoll der Brückenuntersuchung VIADUC ROUTE D'ACCÈS À LA JONCTION D'AIGLE

Projekt-Nr. ICOM:	22	Datum :	2. August 1999
Bauwerksnummer :	928-714	Prüfer :	Lang
Standort :	Pré de l'Oie		
Fertigstellung :	1974		
Brückenfunktion :	Brücke der Zufahrt von Aigle über die SBB und La Grande Eau zur Autobahn A9		
Bauherrschaft :	Etat de Vaud, Département des Travaux publics, Service des autoroutes, Lausanne

Sechszehnfeldrige gerade Verbundbrücke mit zwei - im Bereich des östlichen Widerlagers drei - Hauptträgern und Fahrbahnplatte aus Ortsbeton (eingeschoben von Widerlager Nord) sowie vorfabrizierten Bordürelementen.

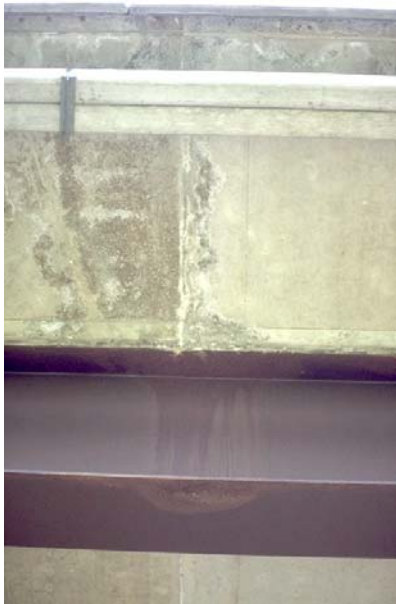
- Es sind praktisch keine Kondenswasserablaufspuren auf den Stegflächen sichtbar !
- Träger Ost, Bereich Widerlager Nord : Unter- und Oberflansch weisen Wasserspuren infolge undichter Fuge zwischen Fahrbahnplatte und Bordürenelementen sowie infolge undichter Arbeitsfugen der Fahrbahnplatte auf (SS),

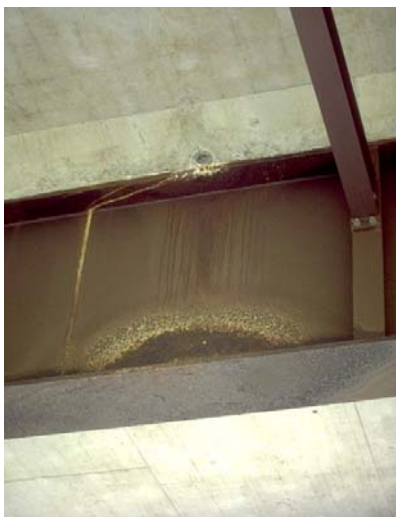
- Träger Ost, Bereich Widerlager Süd : Oberflansch, unterer Stegbereich sowie Oberflansch (jeweils aussen und innen) weisen Plättchenrostbildung infolge Riss in der Fahrbahnplatte auf (SS),
- Träger Mitte, bei Loch in der Fahrbahnplatte (vermutlich Entwässerung Einlaufasse neben Mittelinsel) : alle Querschnittselemente weisen auf der Westseite starke Plattenrostbildung auf (SS),

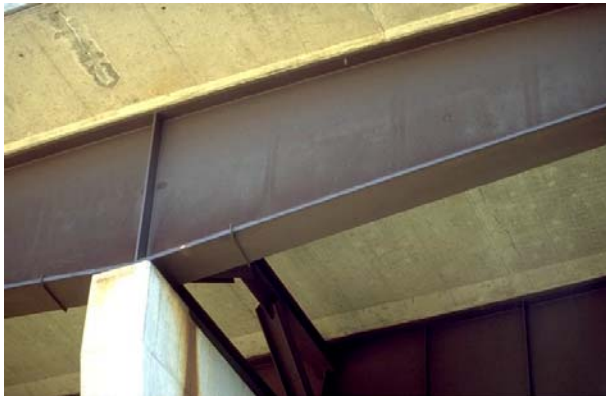
- Träger West, bei Mittelstützenvouten : unterschiedliche Färbung möglicherweise infolge direkter Benetzung durch Schlagregen (SF),

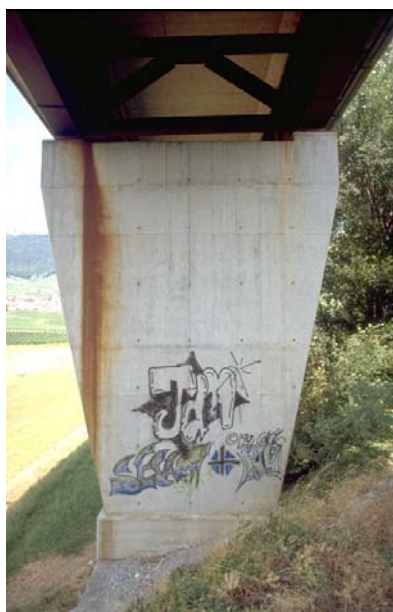
- Nördliche Randfelder, westliche Stützenreihe : Rostwasserspuren an den Pfeilerköpfen (SF),
- Mittelpfeiler : Rostwasserspuren über ganze Stützhöhe (SF),
