BRÜCKEN AUS WETTERFESTEM STAHL - Protokoll der Brückenuntersuchung NOUVO PONTE SUL FIUME MAGGIA

Projekt-Nr. ICOM:	12	Datum :	17. September 1999
Bauwerksnummer :	485.4	Prüfer :	Lang/Lebet
Standort :	Lodano		
Fertigstellung :	1982		
Brückenfunktion :	Brücke der Dorfzufahrt über die Maggia		
Bauherrschaft :	Dipartimento del territorio del cantone TI, Divisione delle costruzioni, Bellinzona

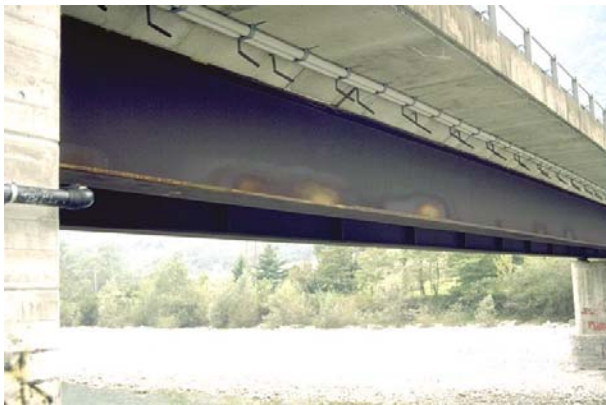
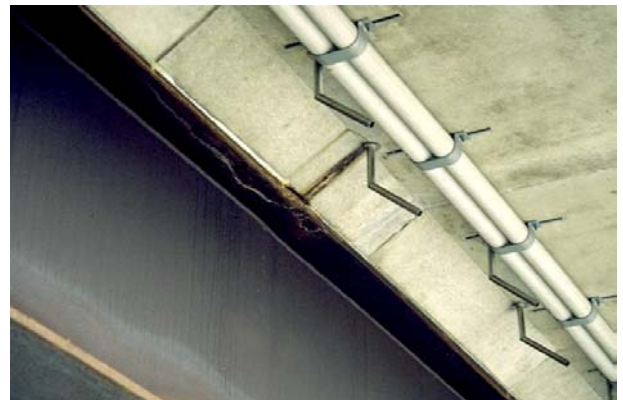
- Beide : Kondenswasserablaufspuren auf Stegflächen (SF),
- Beide : Spreiereien auf Stegflächen (SF),
- Widerlager West, Träger Nord : Wolken auf Steg und Oberflansch bei undichten Belagsentwässerungsröhrchen (SF),
- Widerlager West, Träger Nord : Spuren von unterläufigem Wasser auf Untersicht Unterflansch (SF),
- Widerlager West, Träger Süd : Spuren von unterläufigem Wasser bei Aussenkanten Unterflansch (SF),
- Feld West, Träger Süd : Spuren von unterläufigem Wasser auf Untersicht Unterflansch (SF),
- Feld Ost, Träger Nord : Wolken auf Steg bei zahlreichen undichten Belagsentwässerungsröhrchen (SF),

- Feld Ost, Träger Nord : Plättchenrostbildung auf Unterflansch bei einzelnen undichten Belagsentwässerungsröhrchen (SS),
- Widerlager Ost, Träger Süd : Plattenrost auf Unterflansch bei undichter Kupplung der Einlaufasse (SS).

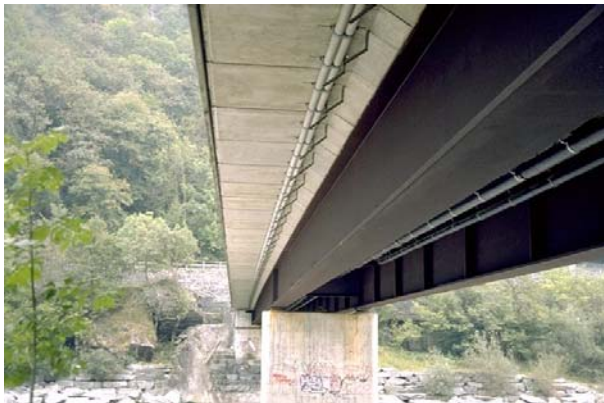
- Fuge Fahrbahn-Bordüre undicht -> Tropfsteien, Wasser gelangt jedoch nicht zur Stahlkonstruktion da Tropfnasen an der Untersicht der Fahrbahnplatte vorhanden sind (SF).
