## BRÜCKEN AUS WETTERFESTEM STAHL - Protokoll der Brückenuntersuchung VIADUC DE TURTIG-RARON

Projekt-Nr. ICOM:	33	Datum :	12. August 1999
Bauwerksnummer :	481 355	Prüfer :	Lang
Standort :	Turtig		
Fertigstellung :	1974		
Brückenfunktion :	Ueberführung der Zufahrt von Trutig nach Raron über T9, SBB und Rhone		
Bauherrschaft :	Etat du Valais, Département des Travaux Publics, Sion

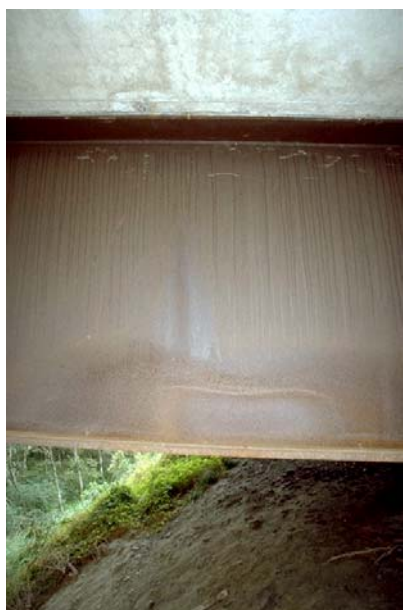
- Beide : Kondenswasserablaufspuren (SF),
- Beide : Plättchenrost bei Belagsentwässerungsröhrchen direkt neben Oberflansch und ohne Ueberstand über UK Fahrbahnplatte (SS),

- Widerlager Nord : beide Träger über Auflager Plattenrost infolge Belagsentwässerungsröhrchen und undichtem Fahrbahnübergang (SS),
- Widerlager Nord, Unterflansch Innenseite : Plättchenrost (wahrscheinlich mangelnde Belüftung) (SS),
- Widerlager Nord, Träger West : Aussenkante Unterflansch Untersicht : leichte Spuren von unterläufigem Wasser (SF),
- Widerlager Süd, beide Träger, Ober- und Unterflansch : Plattenrost infolge Belagsentwässerungsröhrchen und undichtem Fahrbahnübergang (SS).

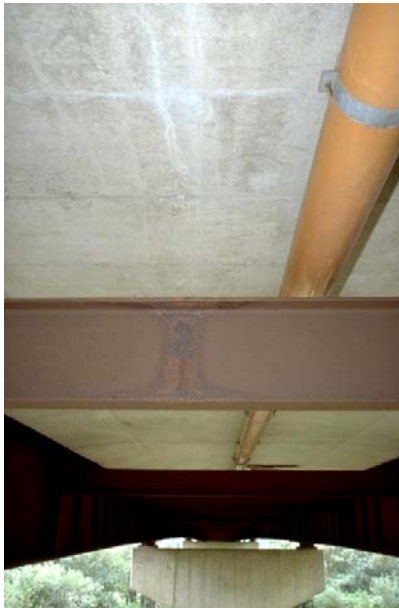
- Diverse : lokal Plättchenrostbildung infolge Lage direkt unter Belagsentwässerungsröhrchen (SS),

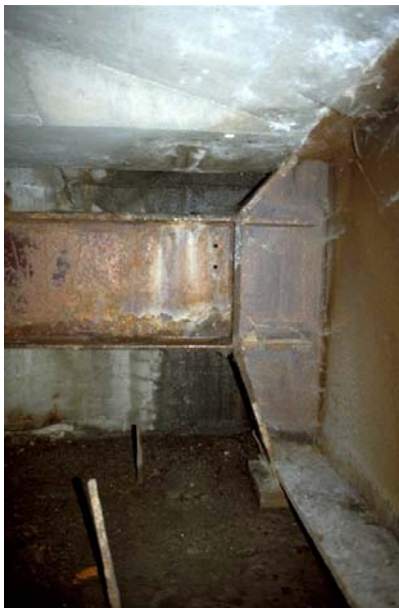
- Widerlager Nord, Auflagerquerträger : extreme Plattenrostbildung infolge Benetzung durch Belagsentwässerungsröhrchen (SS),

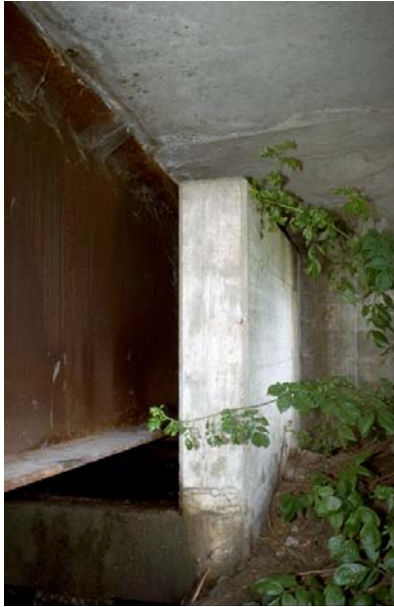
- Alle: Setzungen im Trottoirbereich hinter Widerlagerwand (SF),
- Alle: schlecht belüftet infolge seitlich angeordneter Widerlagerwände (SS),

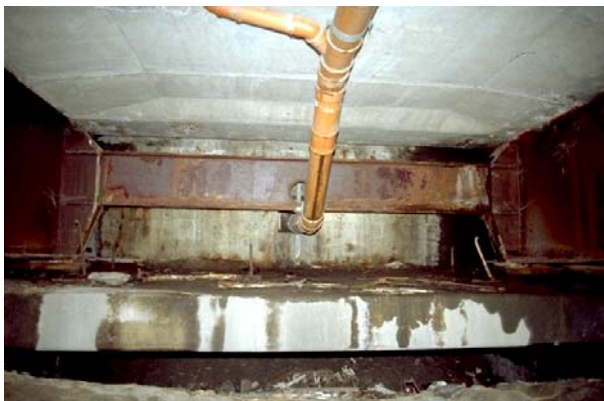
- Alle: Widerlagerbank bedeckt von Schlamm und Wasser (SS),
