BRÜCKEN AUS WETTERFESTEM STAHL - Protokoll der Brückenuntersuchung VIADUC DU CHÊNE

Projekt-Nr. ICOM:	21	Datum :	27. Juli 1999
Bauwerksnummer :	140-513	Prüfer :	Lang
Standort :	Le Chêne		
Fertigstellung :	1978		
Brückenfunktion :	Autobahnbrücke der A1 über Strasse und SBB		
Bauherrschaft :	Etat de Vaud, Département des Travaux publics, Service des autoroutes, Lausanne

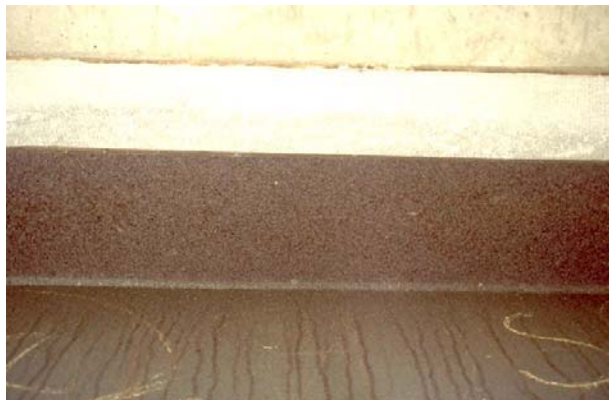
- Alle : Kondenswasserablaufspuren auf Stegflächen sowie Kondenswassertropfenspuren auf Untersicht Oberflansche (SF),

- Alle : mehr oder weniger Roststaub auf Unterflansch, vorallem in den Widerlagerbereichen. Keine Feuchtigkeit (SF),
- Brücke West, Träger West : Wolkenartige Verfärbungen auf Steg und Unterflansch im Bereich der wenigen wasserführenden Belagsentwässerungsröhrchen (SF).

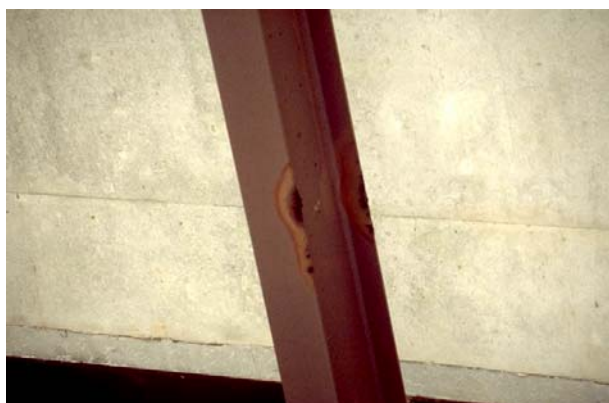
- An gewissen Querträgern sind dunkle Verfärbungen auf Ober- und Unterflansch feststellbar. Diese Stellen befinden sich aber nicht im Bereich von Belagsentwässerungsröhrchen. Es ist auch keine erhöhte Korrosionsneigung feststellbar (SF).

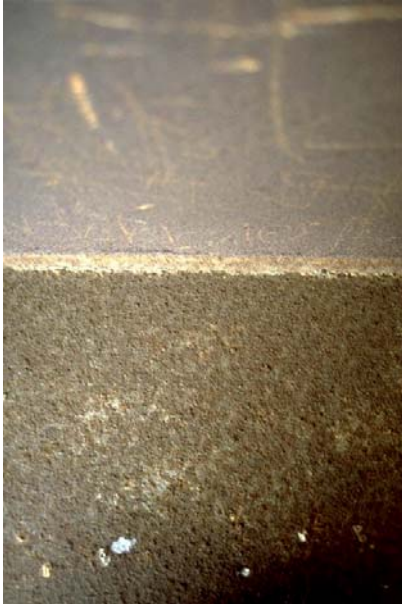
Benetzung der Hauptträger Ost führt zu Plättchenrostbildung.

- Widerlager Nord, beide Brücken, Träger Ost : Plättchenrostbildung Oberflansch, Steg und Unterflansch (jeweils Aussenseiten) im Bereich wasserführender Belagsentwässerungsröhrchen (SS).

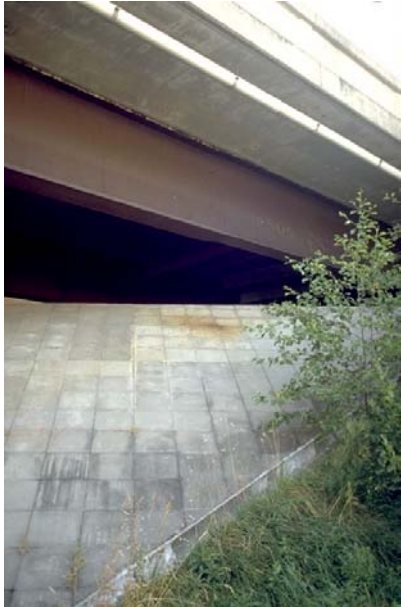
- Brücke Ost, Widerlager Süd : Rostwasserspuren infolge Undichtigkeit des Fahrbahnübergangs (SF),
- Brücke West, Widerlager Süd : Rostwasserflecken auf Plattenbelag unterhalb des Dickenwechsels des Unterflanschbleches (SF).

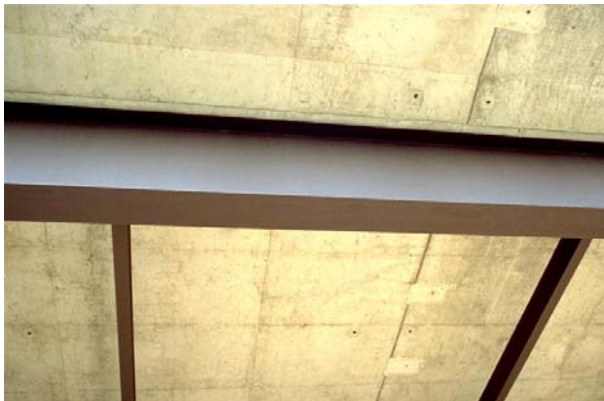
- Hauptträger : RAL 8017/schokoladenbraun,
- Querträger : RAL 8016/mahagonibraun.
