BRÜCKEN AUS WETTERFESTEM STAHL - Protokoll der Brückenuntersuchung RHEINBRÜCKE ZURZACH - RHEINHEIM

Projekt-Nr. ICOM:	10	Datum :	7. Juni 1999
Bauwerksnummer :	8415 501A	Prüfer :	Lang
Standort :	Zurzach/ Rheinheim		
Fertigstellung :	1977		
Brückenfunktion :	Strassenbrücke Grenzübergang Zurzach – Rheinheim (CH – D)		
Bauherrschaft :	Baudepartement des Kantons Aargau, Aarau

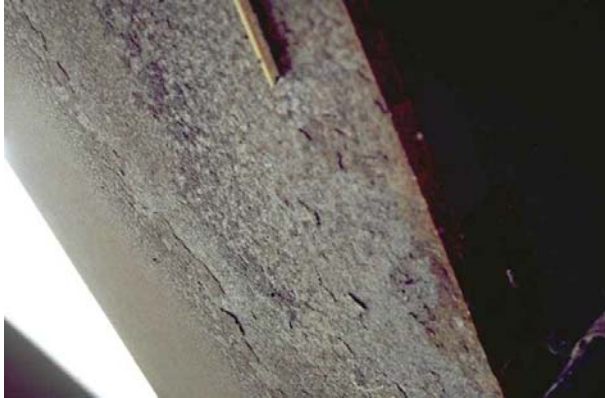
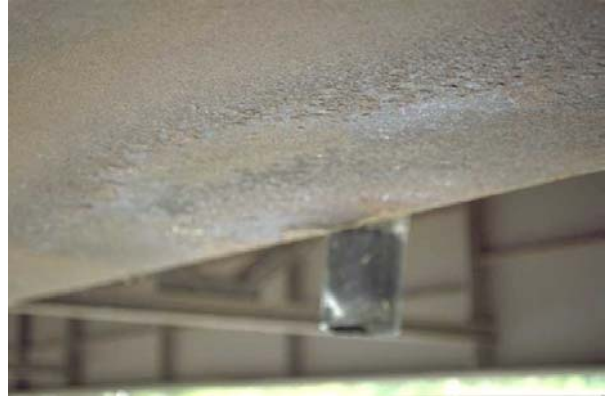
Der Anschluss der Fallrohre an die Einlauffassen ist teilweise undicht. Ausfliessendes Wasser benetzt die Hauptträgerinnenseiten, insbesondere Längsrippen und Unterflansch. Die Fallrohre haben zuwenig Ueberstand bezogen auf die Unterflansche der Hauptträger. Dies führt teilweise zu Plattenrostbildung. Die Belagsentwässerungsröhrchen ohne Ueberstand führen teilweise zur Benetzung der Hauptträger im Bereich Oberflansch und anschliessender Stegzone. Teilweise sind die Einlauffassen verstopft.

- Plattenrostbildung bei schadhafte Einlaufassen auf Längssteifen und Unterflansch innen (SS),

Sanierung der Schadstellen erforderlich

- ☐ nein
☒ ja, für Entwässerungstassen und Fallrohre

Begründung : Die Abtrocknung der benetzten Bereiche auf den Hauptträgerinnenseiten ist ungenügend (mangelnde Ventilation).

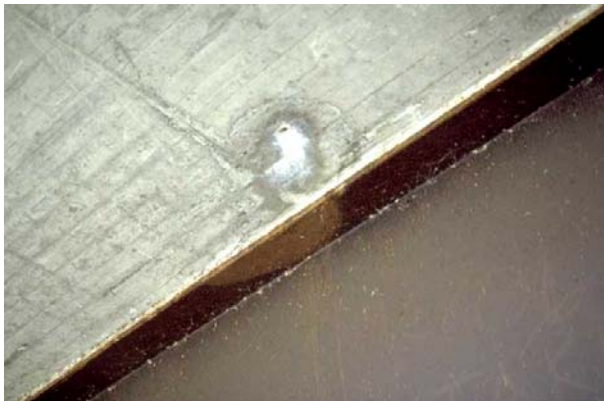
- Verfärbung Oberflansch und Steg innen bei Belagsentwässerungsröhrchen (SF),

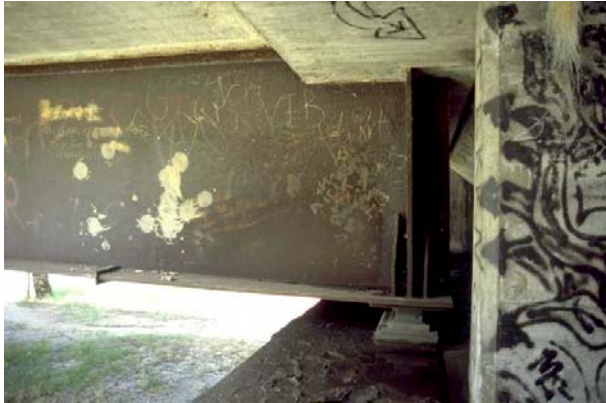
Das Quetschprofil auf Seite D ist mutwillig beschädigt (zwei Löcher herausgeschnitten), dadurch gelangt Wasser auf die Widerlagerbank. Die Löcher wurden durch die Deutschen Zöllner verursacht, da scheinbar vorher stehendes Wasser vor dem Zollhäuschen auftrat.

- Seite D starke Verschmutzung und Durchnässung der Widerlagerbank durch Leckwasser des Fahrbahnüberganges (SS).

Sanierung der Schadstellen erforderlich

- ☐ nein
☒ ja

Das auf die Widerlagerbank abfliessende Wasser verursacht Verschmutzung und Dauerfeuchtigkeit.

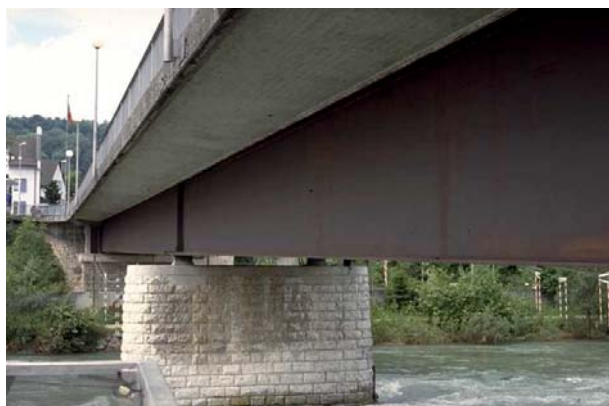
Die Brücke verhält sich unauffällig und passt sich gut in das Ortsbild ein. Von weitem erscheint die Farbe der Hauptträger graubraun. Die Färbung der Stahloberfläche ist ziemlich gleichmässig, bei genauem Hinsehen erkennt man von aussen die Lage der Quer- und Längssteifen. Leider sind die Hauptträger auf der Seite D stark durch Schmierereien verunstaltet.
