## BRÜCKEN AUS WETTERFESTEM STAHL - Protokoll der Brückenuntersuchung PONT SUR LA GRANDE EAU

Projekt-Nr. ICOM:	20	Datum :	9. September 1999
Bauwerksnummer :	927-508	Prüfer :	Lang/ Lebet
Standort :	La Grande Eau		
Fertigstellung :	1973		
Brückenfunktion :	Brücke der Autobahn A9 über La Grande Eau		
Bauherrschaft :	Etat de Vaud, Département des Travaux publics, Service des autoroutes, Lausanne

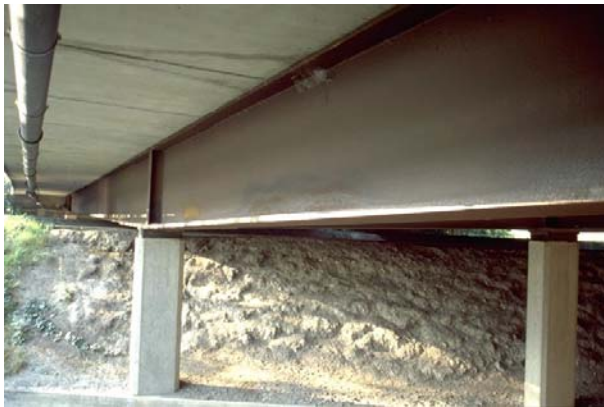
- Brücke Ost, Träger Ost, Randfeld West : Plättchenrost auf Steg unten und Unterflansch oben und unten infolge einmal undichten Fahrbahnelementfugen. (SF, die Fugen sind nach Belagserneuerung dicht),

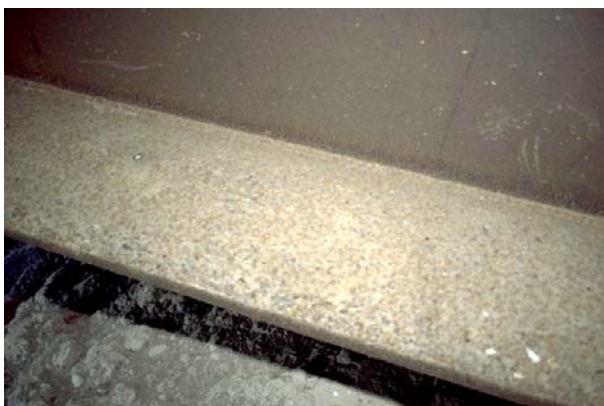
- Alle : Staub und Dreck auf Unterflansch (SF),
- Alle : Spinnweben und zahlreiche Vogelnester (SF),
- Alle : geringe Kondenswasserablaufspuren (SF),
- Alle : an zahlreichen Stellen weisse Verfärbungen von Zement (SF),
- Brücke West, Träger West, Bereich Damm : Grobkörnige Struktur der Obersicht des Unterflansches, sieht stabil aus (SF),

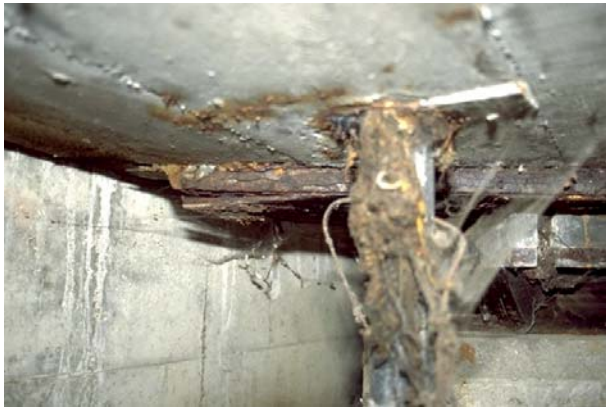
Leckwasser gelangt durch Fuge des Fahrbahnüberganges und über Betonendquerträger zum Unterflansch der Stahlkonstruktion : Plattenrostbildung.

- Alle, Widerlager Süd : Unterflansch Plattenrostbildung infolge Wasser aus Fuge Fahrbahnübergang (SS),

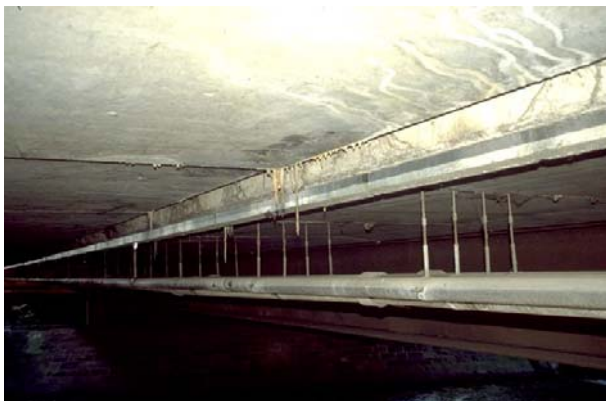
- Fuge zwischen Fahrbahn und Bordürenelementen : Wasserführend, Tropfsteine (SF).
