BRÜCKEN AUS WETTERFESTEM STAHL - Protokoll der Brückenuntersuchung PONT SUR LE RHÔNE SAXON-OUEST

Projekt-Nr. ICOM:	31	Datum :	29. September 1999
Bauwerksnummer :	63	Prüfer :	Lang
Standort :	Saxon		
Fertigstellung :	1987		
Brückenfunktion :	Brücke der Strasse von Fully über die Rhone zum Autobahnanschluss Saxon A9		
Bauherrschaft :	Etat du Valais, Département des Travaux Publics, Sion

Vierfeldrige gerade Verbundbrücke mit zwei Kastenträgern und Fahrbahnplatte aus Ortsbeton.

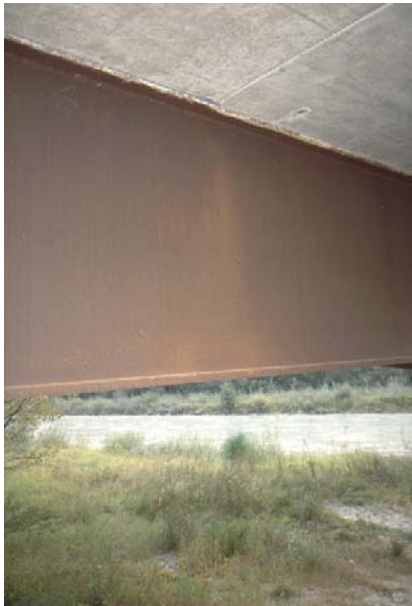
- Beide : schwache Spuren von Kondenswasser auf Stegflächen (SF),
- Widerlager Nord + Süd, beide : Wolken auf Steg unten (SF),
- Beide : Weisse Spuren von Zementmilch (SF),
- Beide, Untersicht Unterflansch : Schwache Spuren von unterläufigem Wasser (SF),
- Beide, Dammstützen : Spreiereien auf Stegflächen (SF),
- Beide, Wolken auf Stegflächen im Bereich der Arbeitsfugen der Fahrbahnplatte (SF),

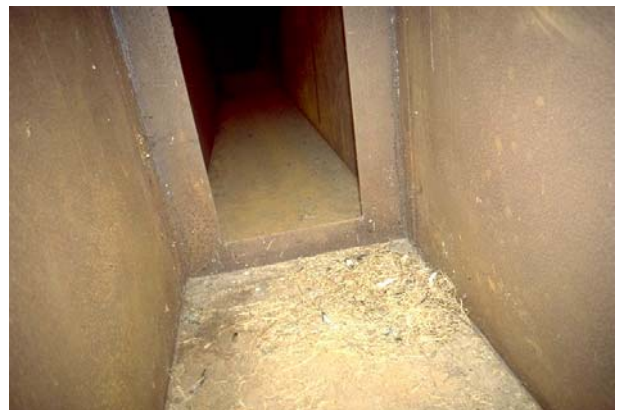
- Beide, Rhonefeld, Unterflansch : Streifenartige Verfärbungen im Bereich der « Flanschnoppen » (SF),
- Träger Ost, Widerlager Nord, Untersicht Oberflansch : Kondenswassertropfspuren von Einstieg bis zur 1. Querscheibe (SF),
- Träger Ost : Vogelnester im Kasten (SF),

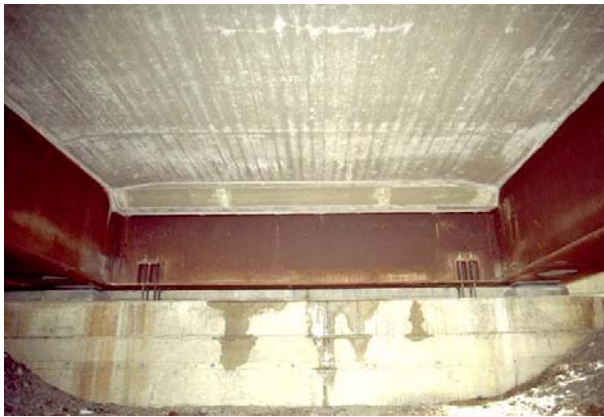
- Widerlager Süd : Rostwasserspuren (SF).

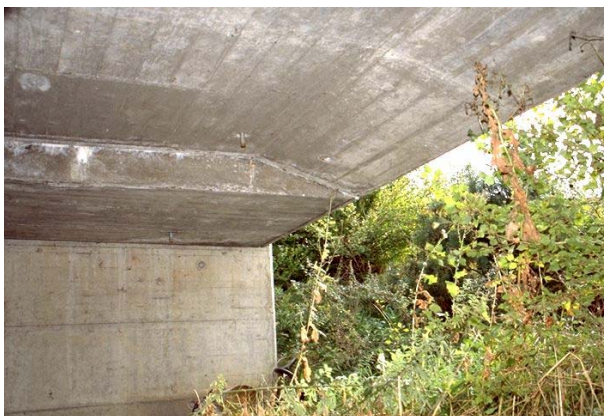
- Widerlager Süd : Kalkausscheidungen in Fuge Endquerträger zu Fahrbahnplatte (SF),.

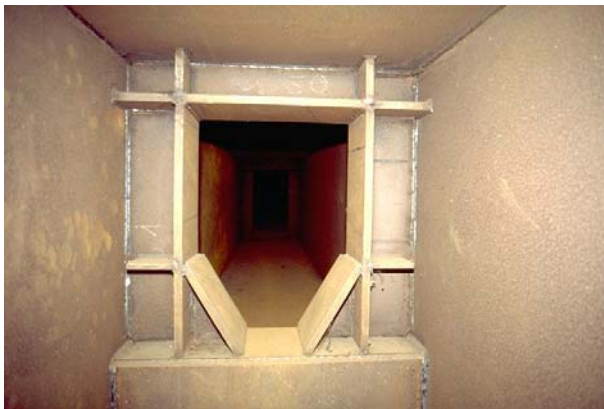
- Blankes Metall schimmert durch die feine Rostschicht hindurch. Rostfarbe hell (RAL 8023/orangebraun).
