## BRÜCKEN AUS WETTERFESTEM STAHL - Protokoll der Brückenuntersuchung LEHNENBRÜCKE NR. 2

<b>Projekt-Nr. ICOM:</b>	6	<b>Datum :</b>	20. Juli 1999
<b>Bauwerksnummer :</b>	10264	<b>Prüfer :</b>	Lang
<b>Standort :</b>	Kandersteg		
<b>Fertigstellung :</b>	1977		
<b>Brückenfunktion :</b>	Lehnenviadukt der Zufahrtsstrasse zum Autoverlad der BLS in Kandersteg		
<b>Bauherrschaft :</b>	Tiefbauamt der Kantons Bern, Oberingenieurkreis I, Thun

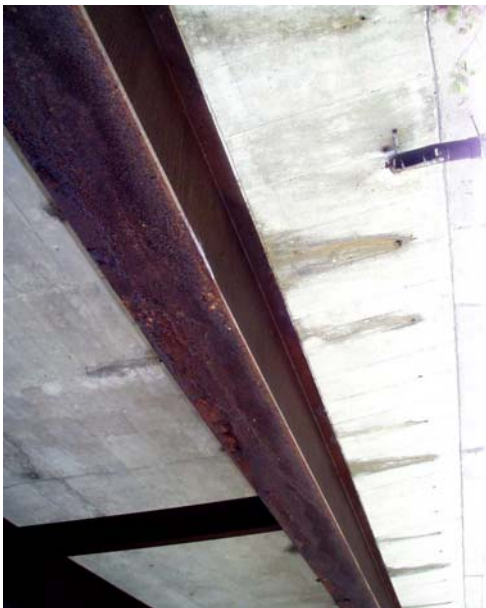
Belagsentwässerungsröhrchen ohne Ueberstand leiten Wasser direkt zu Stahlkonstruktion. Im Bereich der Querträger sind diese zwar gefasst, im Bereich der Fahrbahnplattenauskragung nicht.

Begründung : Der fehlende Ueberstand der Belagsentwässerungsröhrchen führt dazu, dass das Wasser direkt auf die Unterflansche der Hauptträger tropft und sich dort ansammelt. Es kann von dort durch Löcher im Steg (bei Stegschweissnähten) auch auf die innere Seite der Unterflansche gelangen, wo die Belüftung schlecht ist.

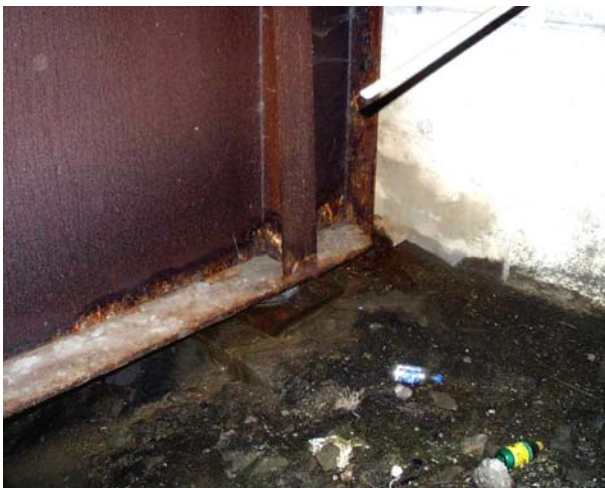
Der Fahrbahnübergang Widerlager Frutigen ist im Bereich des bergseitigen Hauptträgers offensichtlich undicht.

Das bergseitige Lager Widerlager Frutigen befindet sich in nassem Schlamm.

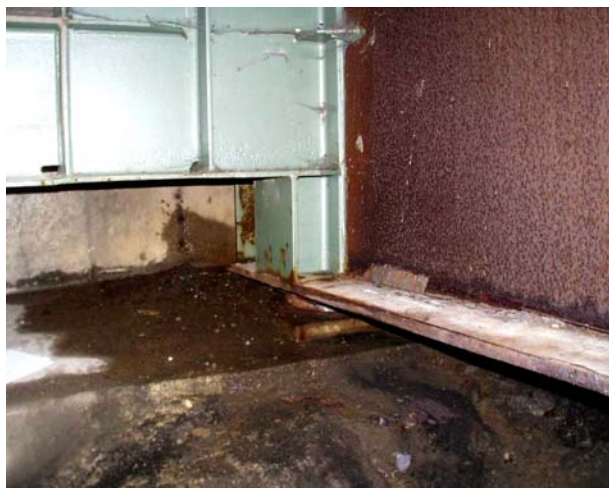
- Bergseitig, im Bereich Widerlager Frutigen Plattenrostbildung auf Unterflansch oben und unten (SS),

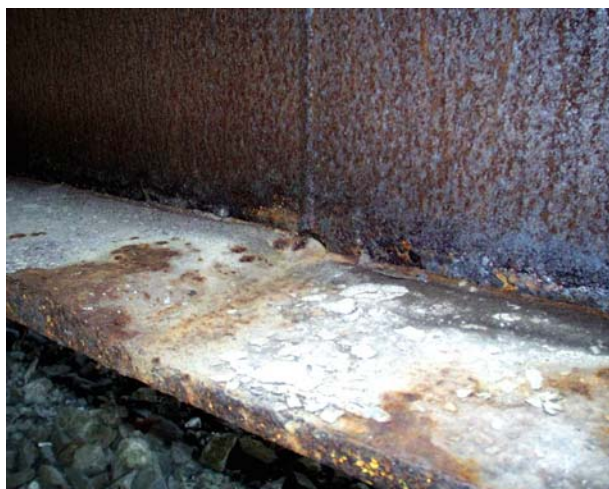
- Bergseitig, Kondenswasserablaufspuren auf Stegflächen innen und aussen (SF),
- Bergseitig, Widerlager Kandersteg, Roststaub in Ecken der Auflagersteifen, keine Feuchtigkeit (SF),
- Talseitig, Unterflansch oben und unten : Plattenrostbildung infolge Belagsentwässerung. Wasser zirkuliert durch Löcher im Steg (bei Stegblechschweissnähten) (SS).

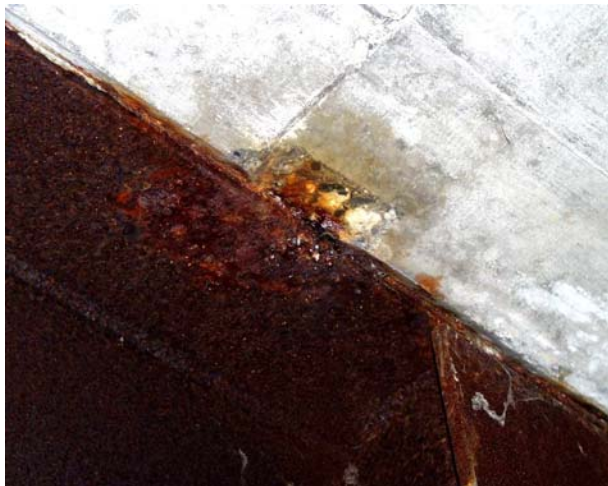
- Im talseitigen Brückenfeld befindet sich beim letzten Querträger vor der Zwischenstütze ein wasserführender Spalt zwischen der Fahrbahnplatte und dem Oberflansch des bergseitigen Hauptträgers. Das daraus auf den Unterflansch des Hauptträgers tropfende Wasser führt zu Plattenrostbildung. Ausserdem kann dieses Wasser ebenfalls durch die Löcher im Stegblech (bei Stegblechschweissungen) zirkulieren (SS).
