BRÜCKEN AUS WETTERFESTEM STAHL - Protokoll der Brückenuntersuchung PONT DE COULOUVRIÈRE

Projekt-Nr. ICOM:	35	Datum :	22. Juli 1999
Bauwerksnummer :	0203	Prüfer :	Lang
Standort :	La Coulouvrière		
Fertigstellung :	1974		
Brückenfunktion :	Strassenbrücke über die La Laire zwischen Chancy und der französischen Grenze		
Bauherrschaft :	République et Canton de Genève, Département de l'aménagement, de l'équipement et du logement, Génie civil, Genève

Einfeldrige schiefe Verbundplatte mit 6 Hauptträger HE 600 und Fahrbahnplatte aus Ortsbeton.

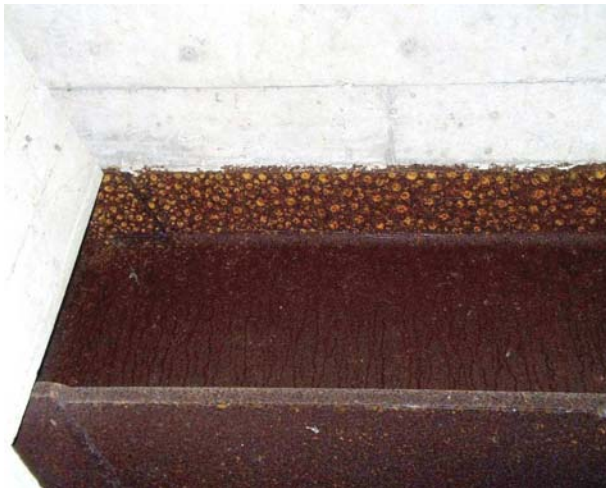
- Kondenswasserablaufspuren an den Stegflächen (SF),
- Helle Tropfstellen (Kondenswasser) an den Oberflanschen (an den Randträgern ausgeprägter) (SF),

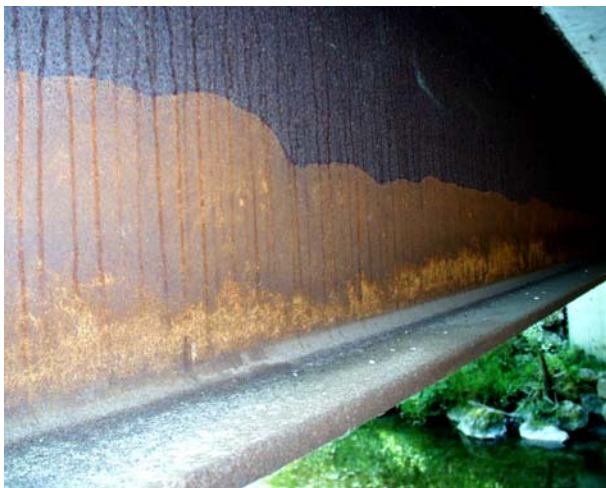
- Roststaubspuren auf den Unterflanschen (SF),
- 2. Träger von Ost weist am Unterflansch und in den unteren Bereichen der Stegflächen über fast die gesamte Spannweite eine helle Rostfarbe auf (SF),

- 3. Träger von Ost weist im Bereich des Widerlagers Nord dieselbe helle Farbe auf wie 2. Träger (SF).
