BRÜCKEN AUS WETTERFESTEM STAHL - Protokoll der Brückenuntersuchung LEHNENBRÜCKE NR. 1

Projekt-Nr. ICOM:	5	Datum :	13./20. Juli 1999
Bauwerksnummer :	10263	Prüfer :	Lang
Standort :	Kandersteg		
Fertigstellung :	1977		
Brückenfunktion :	Lehnenviadukt der Zufahrtsstrasse zum Autoverlad der BLS in Kandersteg		
Bauherrschaft :	Tiefbauamt der Kantons Bern, Obergeringenieurkreis I, Thun

Vierfeldrige gekrümmte Verbundbrücke mit 2 Hauptträgern und quervorgespannter Fahrbahnplatte aus Ortsbeton.

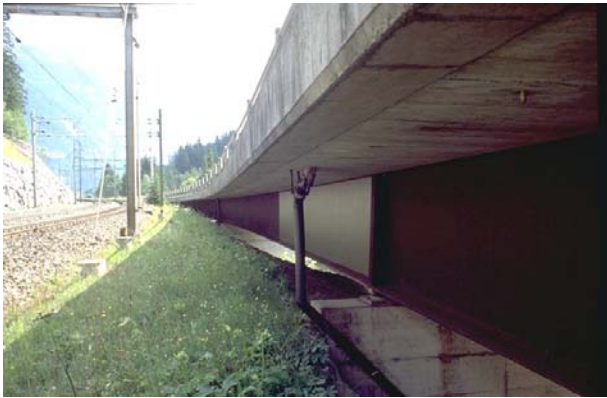
Ländliche Umgebung ohne besondere Umwelteinflüsse. Die Brücke liegt unmittelbar neben der Bahnlinie und verläuft parallel zur Kander. Auf der Böschung zur Kander ist starke Vegetation vorhanden. Der bergseitige Hauptträger ist Sprühnebel von der BLS ausgesetzt und erreicht eine Bodennähe von bis zu 60 cm. Er wird im Randfeld Kandersteg durch Böschungsvegetation, welche bis zur Bordürenunterkante reicht abgedeckt.

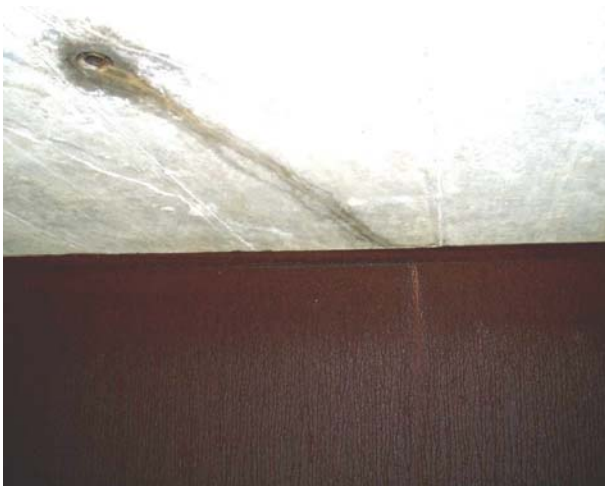
Die Rohranschlüsse an die Entwässerungstassen sind zum Teil undicht.

Belagsentwässerungsröhrchen z.T. direkt über Querträger angeordnet. Die nachträglich angebrachten Ableitungsröhrchen sind zum Teil wieder abgefallen. Vereinzelt tritt Wasser zwischen Beton und Belagsentwässerungsröhrchen hervor (Leck) und gelangt über die Unterkante der Fahrbahnplatte an die Stahlkonstruktion.

Die Belagsentwässerungsröhrchen ohne Ableitungsröhrchen im Bereich der Querträger führen zur unmittelbaren und langandauernden Benetzung der Querträger, was dort erhöhte Korrosion verursacht. Die lecken Belagsentwässerungsröhrchen führen zu längeranhaltendem Benetzen der angrenzenden Stahlkonstruktion.

☒ ja, für die abgefallenen Ableitungsröhrchen der Belagsentwässerung und die lecken Belagsentwässerungsröhrchen.

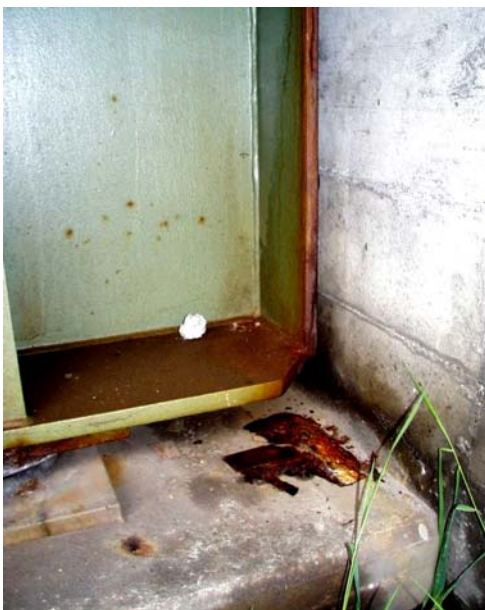
Der Fahrbahnübergang Widerlager Frutigen ist im Bereich des bergseitigen Hauptträgers offensichtlich undicht.

Die Rückseite der Stirnplatte des Hauptträgers korrodiert mangels Korrosionsschutzanstriches stark.

☒ ja

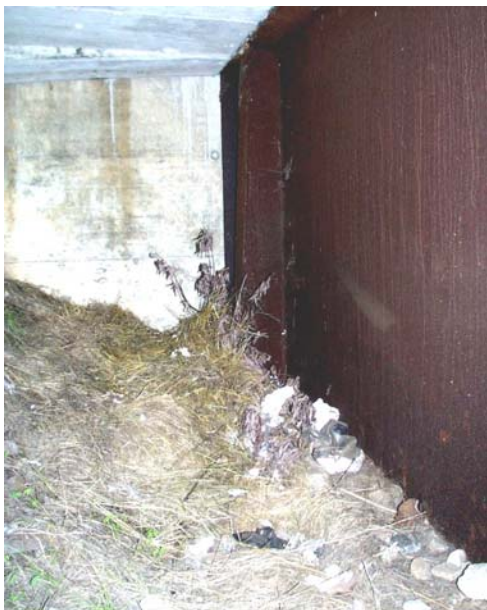
- Bergseitig, Kondenswasserablaufspuren auf Stegflächen innen und aussen (SF),
- Bergseitig, wolkenartige Verfärbung des Steges bei gewissen Belagsentwässerungsröhrchen (SF),
- Bergseitig, Unterflansch, Plattenrostbildung innen, infolge Belagsentwässerung. Eventuell überwachen, sollte bei fixierten Ableitungsröhrchen über den Querträgern nicht fortschreiten (SF ?),
- Bergseitig, Unterflansch, stehendes Wasser aussen im Bereich wo Belagsentwässerungsröhrchen keinen Ueberstand bzgl. Plattenunterseite haben (Röhrchen sind herausgefallen) oder das Wasser zwischen Röhrchen und Beton hervortritt (SS),
- Bergseitig, Widerlager Kandersteg, Unterflansch und Lager ist mit Abfällen und geschnittenem Gras eingepackt (SS),

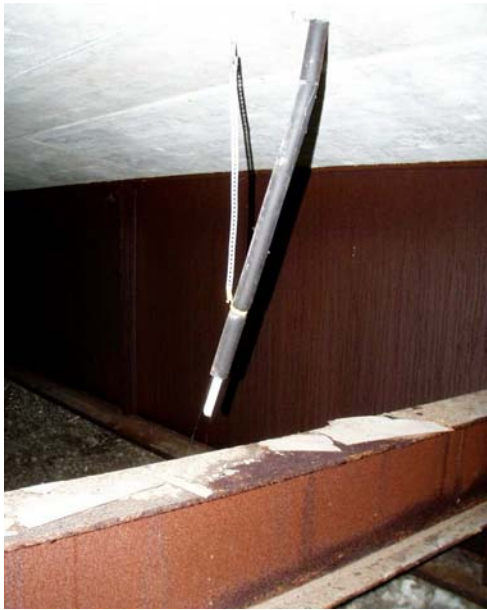
- Bei direkt über den Querträger liegenden Belagsentwässerungsröhrchen ist Plattenrostbildung auf Ober- und Unterflansch feststellbar. Eventuell längere Zeit überwachen. Bei fixierten Ablaufröhrchen sollte die Korrosion nicht fortschreiten.

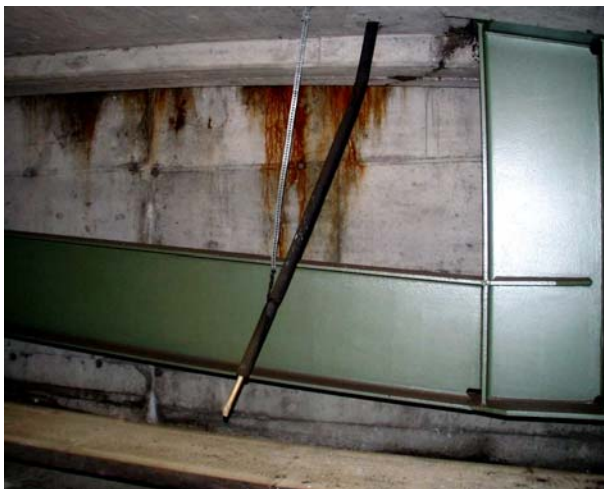
- Berseitiger Hauptträger, Randfeld Frutigen ; Steg aussen, Ober- und Unterflansch unten und oben (nur aussen), zusätzlich Steg Oberflansch innen (bis zur ersten Quersteife),
- Berseitiger Hauptträger, Mittelfeld Frutigen, Steg aussen, Ober- und Unterflansch unten und oben (nur aussen),
- Talseitiger Hauptträger, Steg und Oberflansch innen (bis zur ersten Quersteife),
- Auflagerquerträger Widerlager Frutigen komplett.
