BRÜCKEN AUS WETTERFESTEM STAHL - Protokoll der Brückenuntersuchung BRÜCKE NIDAU-BÜREN-KANAL (BTI)

Projekt-Nr. ICOM:	3	Datum :	27. Juli 1999
Bauwerksnummer :	Nicht vorhanden	Prüfer :	Lang
Standort :	Nidau		
Fertigstellung :	1979		
Brückenfunktion :	Bahnbrücke der Biel-Täuffelen-Ins Bahn über den Nidau-Büren-Kanal		
Bauherrschaft :	Direktion Biel-Täuffelen-Ins Bahn, Langenthal

Dreifeldrige schiefe Verbundbrücke mit zwei Hauptträgern und Schottertrog aus vorfabrizierten Betonelementen.

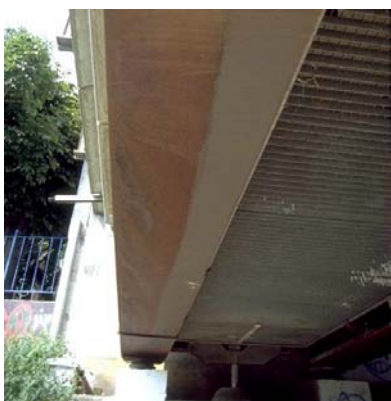
- Beide : Kondenswasserablaufspuren auf Stegflächen sowie Kondenswassertropfspuren auf Untersicht Unterflansch (SF),
- Träger West : Unterschiedliche Färbung des Stegbleches infolge teilweiser direkter Benetzung (SF),
- Träger West : Unterschiedliche Färbung der Untersicht des Unterflansches infolge unterläufigem Tropfwasser (SF),

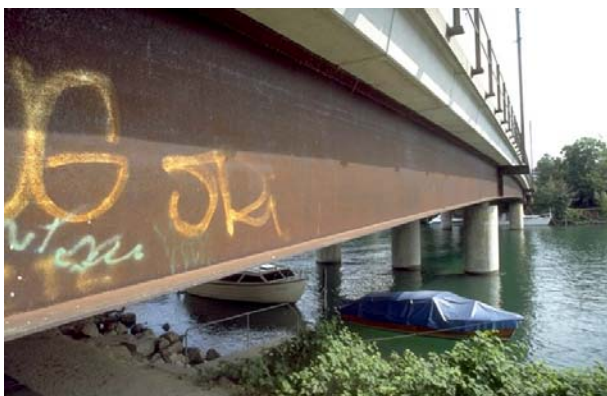
- Träger West : Auf Stegblechaussenseite ist die Lage der Quersteifen deutlich erkennbar (SF),

Infolge zu geringer Auskragung der Schottertrogelemente über die Hauptträger werden letztere teilweise direkt, teilweise indirekt benetzt, was eine ungleichmässige Färbung der Stegflächen zur Folge hat. Darüber hinaus zeichnet sich auf dem Stegblech die Lage der innenliegenden Quersteifen deutlich ab. Diese beiden Tatsachen erzeugen kein homogenes Aussehen der Brückenkonstruktion, was als negativ einzustufen ist.

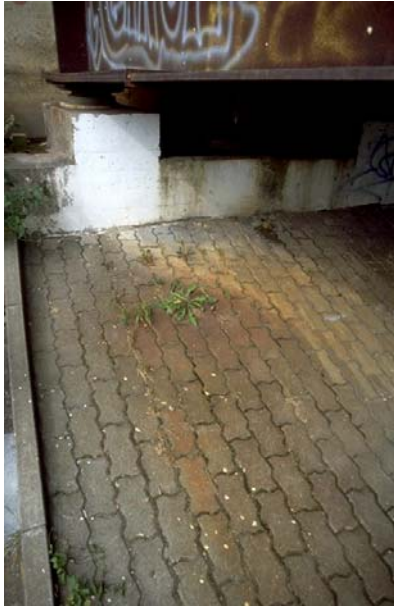
- Widerlager Nord : Entwässerungsrinne Widerlagerbank geflutet infolge verstopftem Ablauf. Wasser tritt über Widerlagerbank auf Widerlagerpflasterung aus (SF),
- Beide Widerlager sind stark mit Grafitti verschmiert (SF),
- Widerlager Nord : Widerlagerpflasterung weist Rostwasserspuren auf. Wasser vermutlich unterläufig auf dem Unterflansch (SF).
