BRÜCKEN AUS WETTERFESTEM STAHL - Protokoll der Brückenuntersuchung UEBERFÜHRUNG U8 WIGGISWILSTRASSE (JAKOB BÄRTSCHI BRÜCKE)

Projekt-Nr. ICOM:	7	Datum :	19.7.1999
Bauwerksnummer :	30105	Prüfer :	Lang
Standort :	Wiggiswil		
Fertigstellung :	1980		
Brückenfunktion :	Strassenüberführung Dorfzufahrt Wiggiswil über Autobahn T6		
Bauherrschaft :	Tiefbauamt des Kantons Bern, Obergeringenieurkreis III, Biel

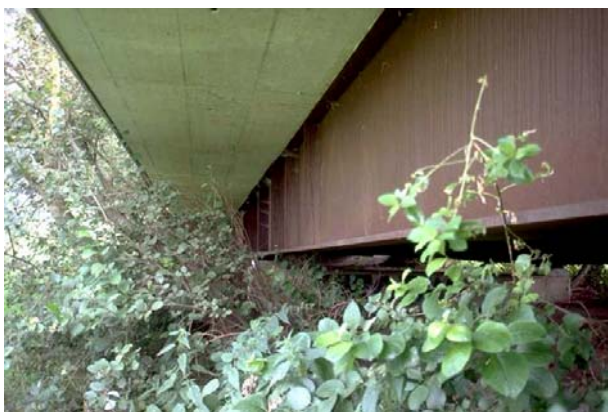
Das Randfeld West ist stark mit Vegetation umwachsen und die Hauptträger erreichen Bodennähen bis 60 cm.

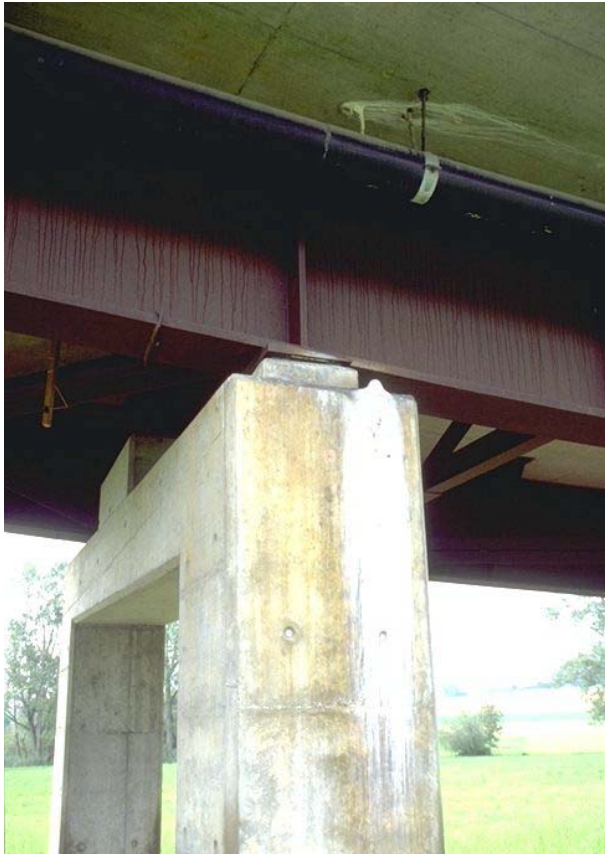
Teilweise undichte Anschlüsse der Ablaufrohre an die Einlauffassen.

Zum Teil Kalkausscheidungen an den Belagsentwässerungsröhrchen.

Das von den Ablaufrohren auf die Stahlkonstruktion gelangende Wasser erzeugt zwar wolkenartige Verfärbungen derselben, die Rostschicht ist allerdings gut haftend, so dass für die Stahlkonstruktion eher von einem Schönheitsfehler gesprochen werden kann.

Von den Belagsentwässerungsröhrchen gelangt kein oder nur sehr wenig Wasser auf die Stahlkonstruktion. Da diese generell gut belüftet ist, besteht keine erhöhte Korrosionsgefahr.

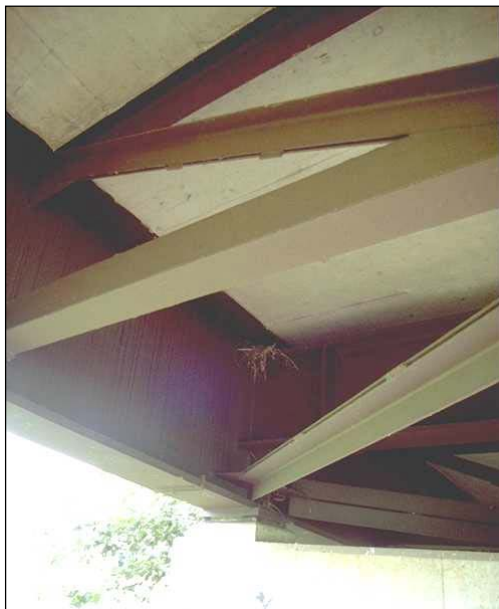
Vogelnester im Eckbereich Querträger – Hauptträger.

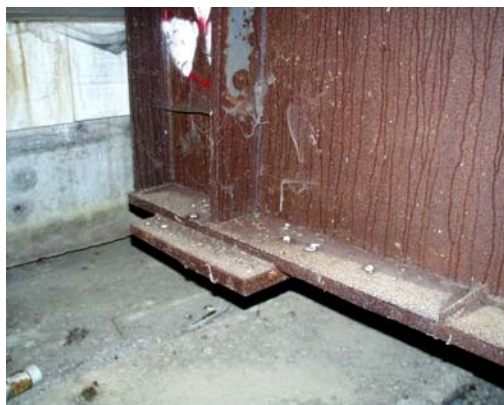
Roststaubablagerungen im Eckbereich Auflagersteife Unterflansch Hauptträger. Keine Anzeichen von Feuchtigkeit und keine vermehrte Korrosion feststellbar (SF).

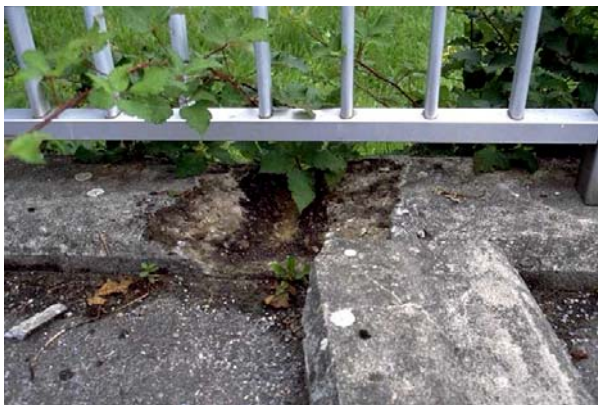
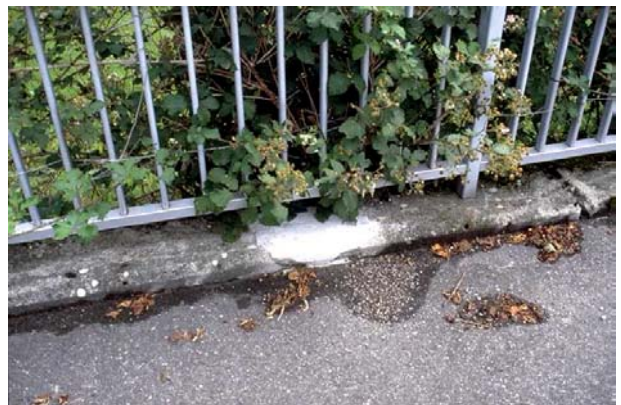
- Risse in der Untersicht der Fahrbahnplatte im gekrümmten Bereich (oft, aber nicht immer, im Bereich der Fugen in den Bordüren). Teilweise starke Kalkausscheidungen (SS).

- Betonabplatzungen in den Betonbordüren (wurden z.T. schon geflickt) (SS).

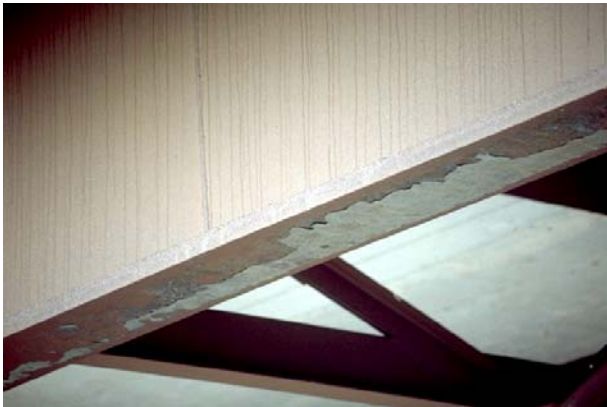
Teile der Oberfläche der Auflagersteifen Widerlager West und Untersicht Unterflansch Hauptträger über Autobahn. Abbröckelnd.
