Forschungspaket Recycling von Ausbauasphalt in Heissmischgut: VP6 In-situ Validierung

**Research package of the recycling of reclaimed asphalt
pavement in hot mix asphalt: VP6: In-situ validation**

**Empa, Eidgenössische Materialprüfungs- und Forschungsanstalt
Fabio Piemontese, M.Sc.
Martin Hugener, Dr., Dipl. Phil. II.
Martin Arraigada, Dr., Dipl. Ing.**

**Forschungsprojekt VSS 2005/457 auf Antrag des Schweizerischen
Verbandes der Strassen- und Verkehrsfachleute (VSS)**

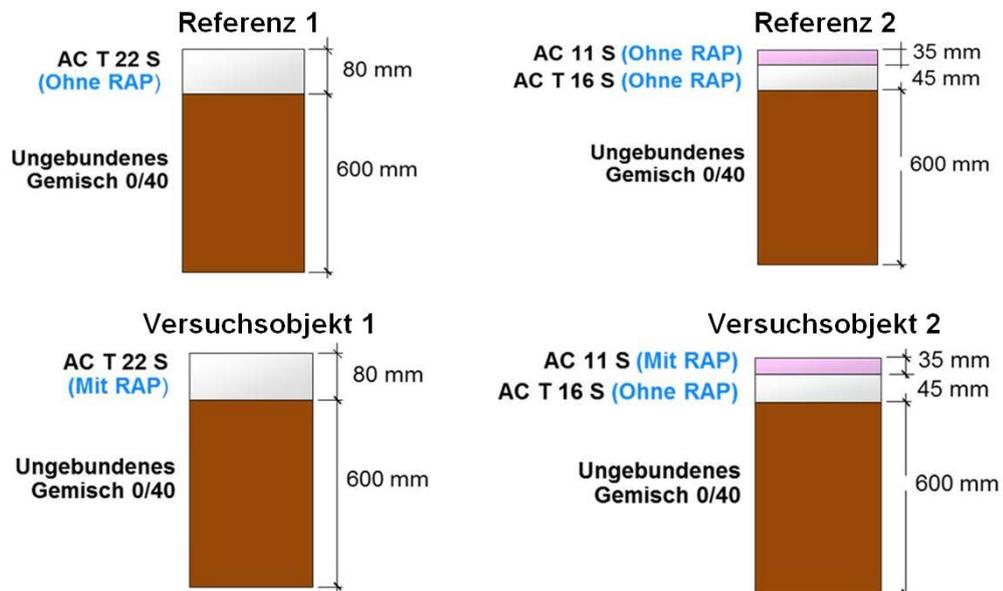
Abb. 1 Links, Angestrebter Aufbau der Referenz und des Versuchsobjektes 1; Rechts, Angestrebter Aufbau der Referenz und des Versuchsobjektes 2

Beide Belagsaufbauten wurden jeweils mit (Versuchsobjekt) und ohne (Referenz) Asphaltgranulat geplant.

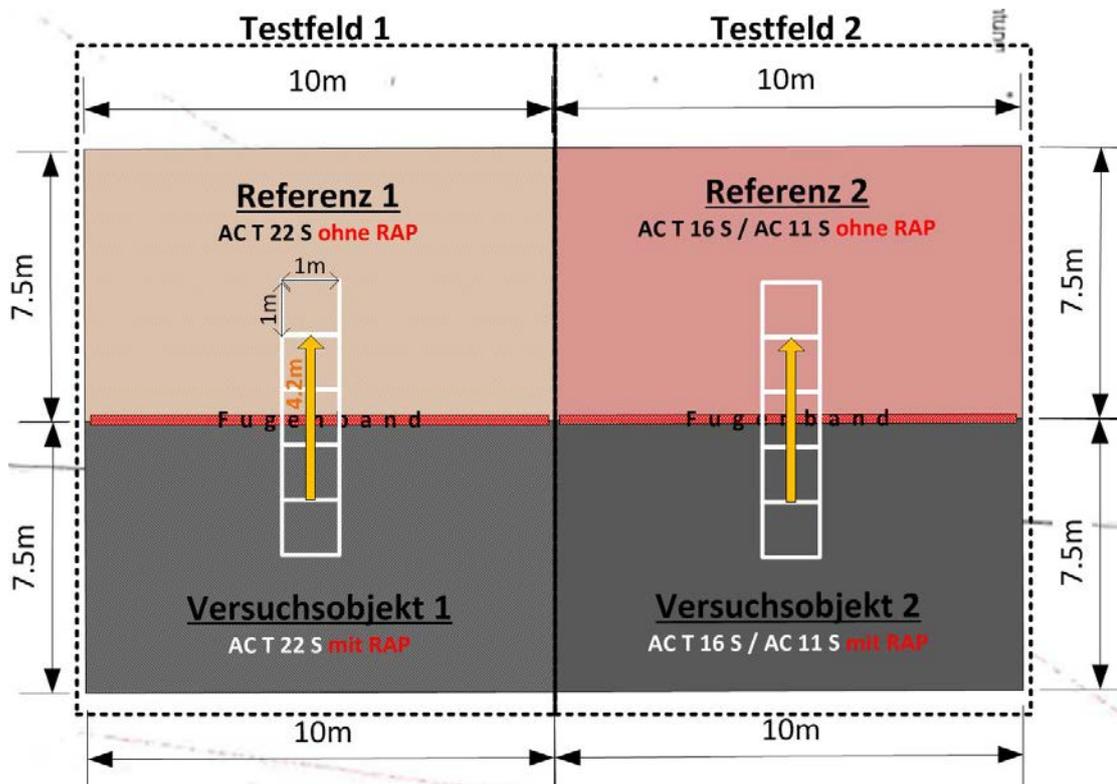
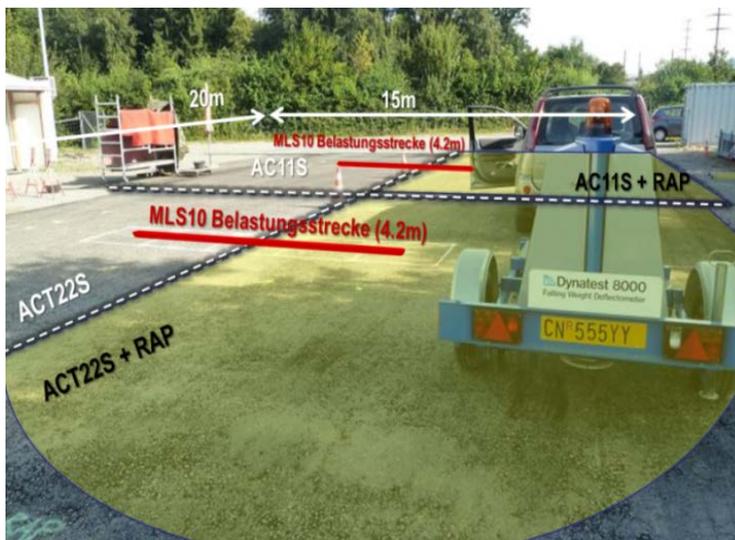
Abb. 2 Anordnung der aufgebauten Versuchsobjekte- und Referenzen in Testfeld 1 und 2. Oben, graphische Darstellung mit Dimensionen der Beläge und Belastungsausrichtung; Unten, Aufnahme mit hervorgehobenen Einteilungen der Beläge und der Belastungsstrecken

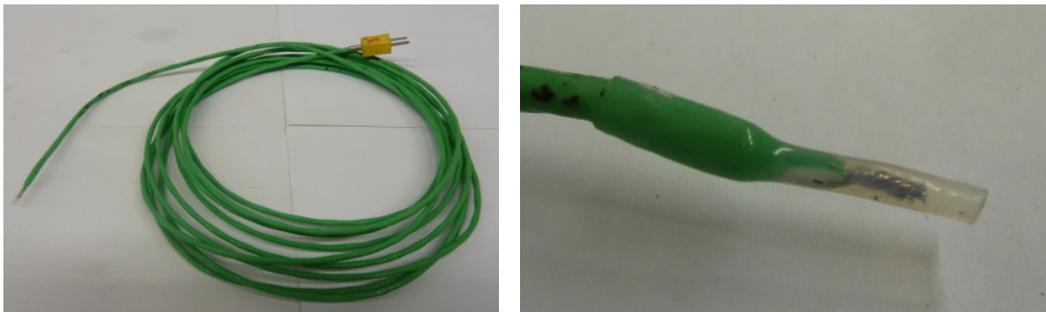
Abb. 5 Thermoelemente mit Teflon Isolation und temperaturempfindlicher Messspitze

Für die Temperaturmessung wurden aus Nickel-Chrom gefertigte Thermoelemente des Typs K (Abb. 5), die in Asphalt, Beton oder Luft verwendet werden können, benutzt. Diese wurden während des Belageinbaus in verschiedenen Tiefen und an der Oberfläche platziert (Kapitel 4.4). Dank einer Teflon-Isolation können diese Sensoren den hohen Temperaturen beim Belageinbau standhalten. Innerhalb des Belages wurden die Kabel durch Kunststoffrohre bis zur Messstelle geführt. An der Oberfläche wurde dieser Weg durch möglichst dünne Schlitze im Belag zurückgelegt.

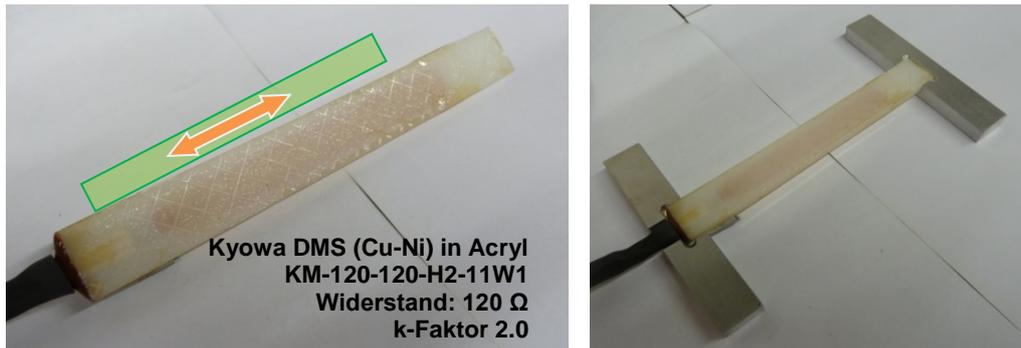
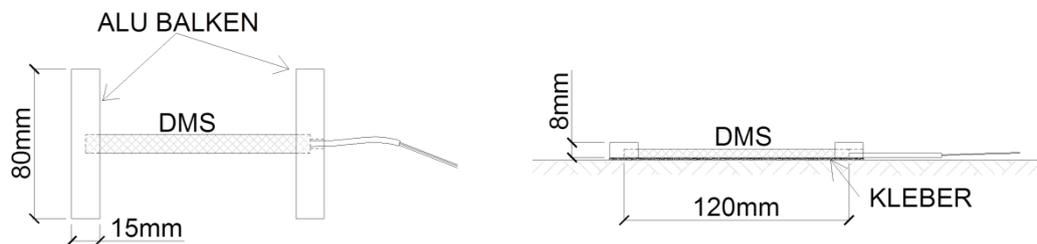
Abb. 6 (a) Dehnmessstreifen (DMS) im Anlieferungszustand mit angedeuteter Belastungsrichtung und nach Ankleben der Alubalken, (b) schematische Skizze der DMS mit Alubalken, (c) Einbau auf Belag und Fundation

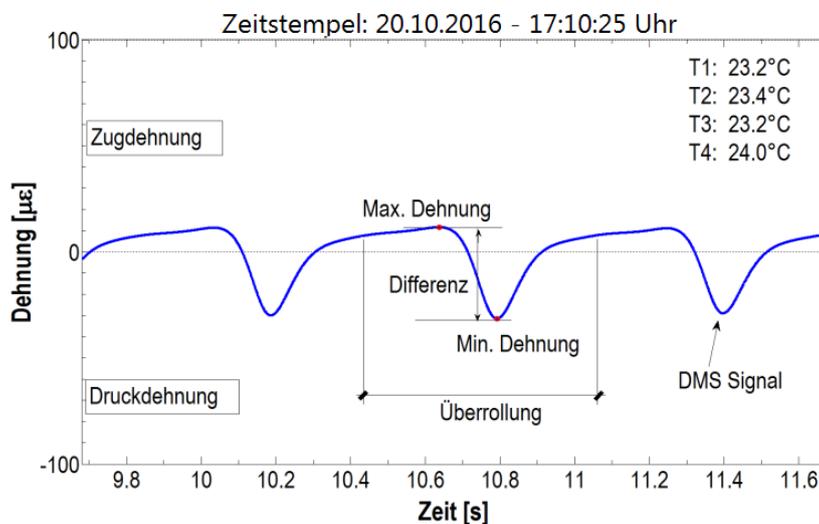
Abb. 7 Beispiel einer Dehnungsmessung im Belag

Die Abtastrate für die Dehnungsmessungen wurde auf 1200 Hz eingestellt. Die Dehnungssignale wurden in 5 Minutenintervallen für eine Zeitdauer von 30 Sekunden gespeichert. Die entstandenen Datensätze wurden im ASCII-Format und zusammen mit dem jeweiligen Zeitstempel gespeichert.

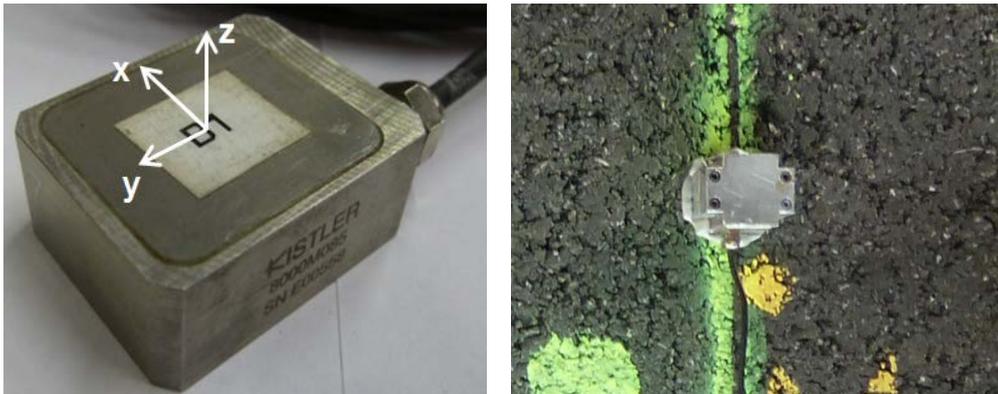
Abb. 8 Links, Beschleunigungssensoren mit vorgegebenen Koordinatenrichtungen, Rechts auf dem Belag geklebter Sensor

Zur Erfassung der dynamischen Durchbiegung des Belags unter der Last des MLS10 wurden vier Beschleunigungssensoren der Firma Kistler Instrumente AG (Schweiz) benutzt. Spezielle Aluminiumhalterungen wurden gefertigt um die Sensoren einzufassen und auf der Oberfläche des Belages kleben zu können. Diese wurden longitudinal (z-Achse senkrecht) zu der Fahrbahnoberfläche angeordnet. Um den Sensor nicht zu zerstören, wurde bei der Montage ein Abstand von 35 cm von der Mittelachse der MLS10 Radspur eingehalten (Kapitel 4.4). Die Kabel der Sensoren wurden durch eine schmale Aussparung im Belag von etwa 2 mm Breite und 3 mm Tiefe zur Messstelle geführt (Abb. 8).

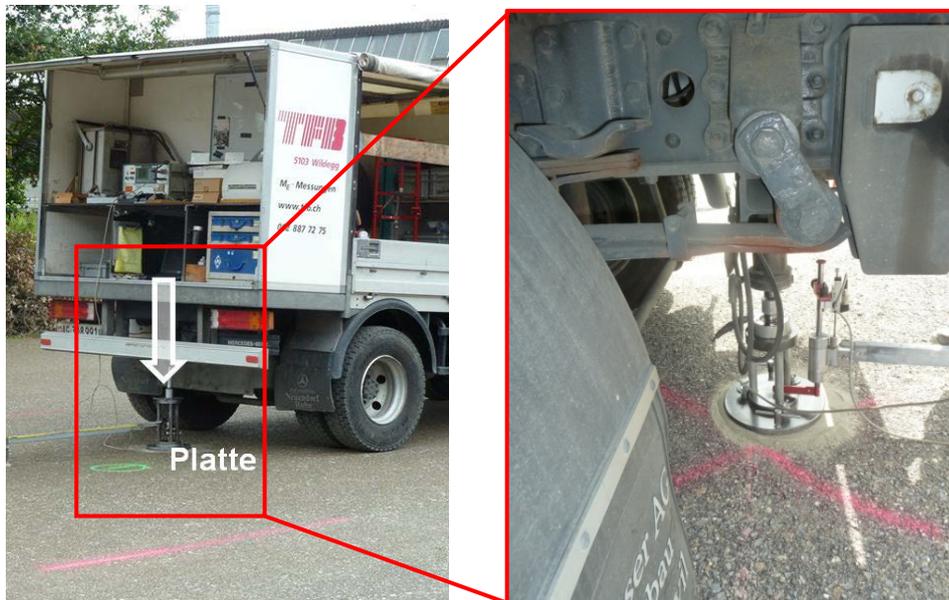
Abb. 9 Plattendruckversuche auf der Planie der Testfelder

Abb. 9). Die mittleren Normalspannungen unter der Platte samt zugehörigen Setzungen der einzelnen Laststufen wurden in einem Drucksetzungsdiagramm dargestellt (Anhang II)

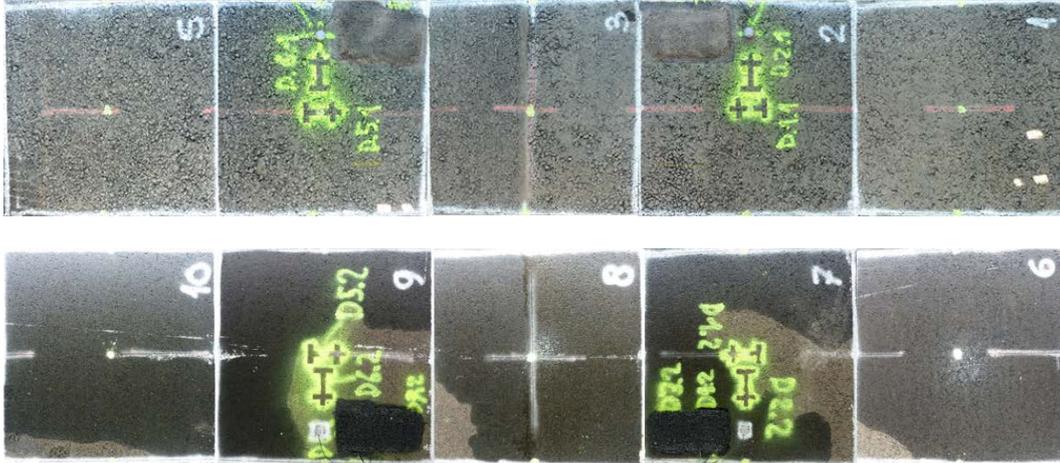
Abb. 10 Einteilung der Testfelder. Oben, Testfeld 1, Unten, Testfeld 2

Zwecks einer Identifikation allfälliger Risse und anderer strukturellen Schädigungen wurden zusätzlich visuelle Inspektionen der Belagsoberfläche und Fotodokumentationen durchgeführt. Hierzu wurden die Belastungsstrecken in 5 je 1 m² grosse Segmente eingeteilt (Abb. 10)

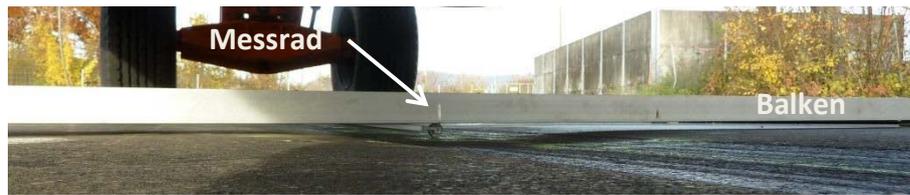
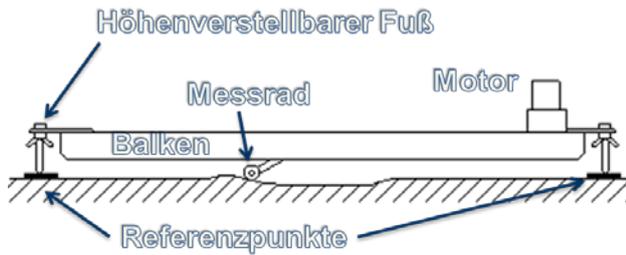
Abb: 11 (a) Foto des Profilometers zur periodischen Querprofilmessung, (b) schematische Skizze der Messanordnung

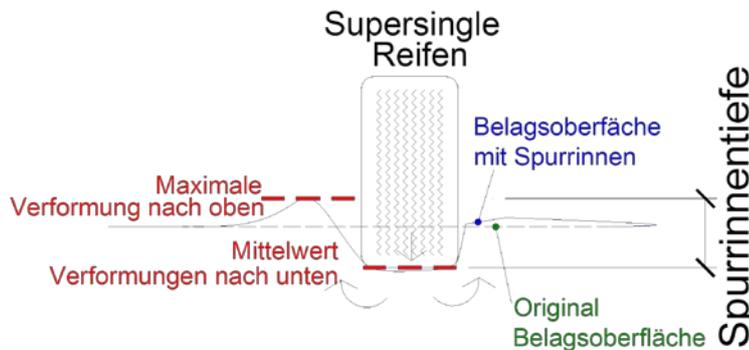
Abb. 12 Auswertung der Spurrinnentiefe

Abb. 12). Dieses Resultat wurde zum Schluss der Anzahl Lastanwendungen der MLS10 gegenüber gestellt.

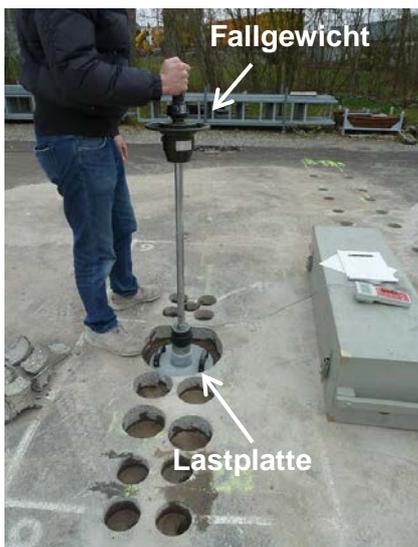
Abb. 13 LFG Messungen

Um die Fundationsverdichtung durch die MLS10 Latsten beurteilen zu können, wurden mit dem leichten Fallgewicht (LFG) gemäss der deutschen Prüfanleitung TP BF-StB, Teil B 8.4 [36] vor Beginn und nach Ende der Tests entsprechende Messungen durchgeführt. Das leichte Fallgewichtsgerät besteht aus einer Führungsstange, an deren oberen Ende ein 10 kg schweres Fallgewicht auf einer Höhe von 70 cm ausgeklinkt werden kann. Am unteren Ende der Führungsstange befindet sich ein Tellerfederpaket, welches das Fallgewicht wieder nach oben katapultiert, wo es wieder eingeklinkt wird (Abb. 13). Diese Führungsstange wird auf eine Lastplatte aus Stahl mit 30 cm Durchmesser aufgesetzt, die über ein Messkabel mit einer elektronischen Messeinrichtung verbunden ist. Diese Einrichtung misst die Setzung der Lastplatte und speichert die Daten. Daraus kann das dynamische Verformungsmodul E_{vd} berechnet werden. Die Resultate der entsprechenden Messungen sind in Kapitel 5.5.5 festgehalten.

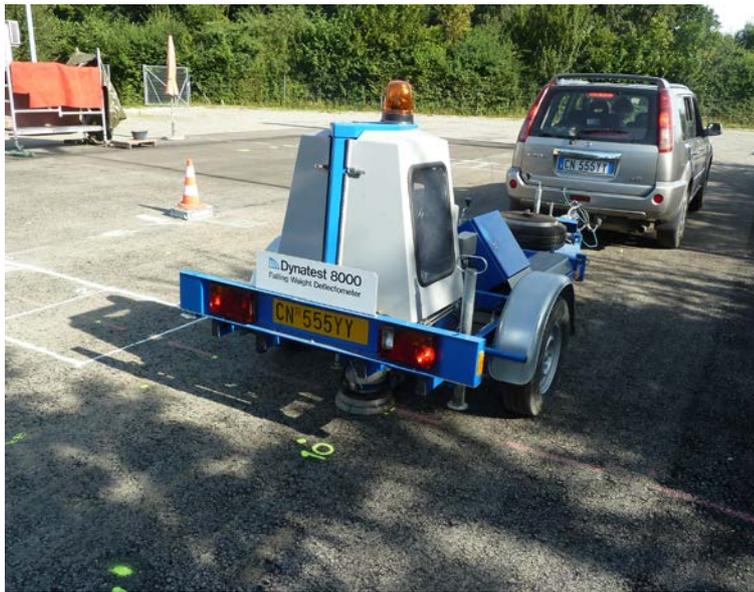
Abb. 14 FWD Belagsmessung vor der Erstbelastung mit der MLS10 in Zusammenarbeit mit der Universität Parma

Eine international oft eingesetzte Methode zur strukturellen Evaluation des Belags erfolgt mit dem "Falling Weight Deflectometer" (FWD). Dieses Gerät simuliert die dynamische Belastung eines vorbeifahrenden Lastwagens indem es ein schweres Gewicht auf den Belag fallen lässt. Die dynamischen Eigenschaften der Last werden mittels einer Feder kontrolliert. Der kurzzeitige Impuls verursacht eine Durchbiegungsmulde auf der Belagsoberfläche, welche mit einer Reihe oberflächlich aufgesetzter Geophone registriert wird (Abb. 14). Die Deflektionen werden an 40 Stellen pro Testsektion ermittelt. Diese, können als Indikatoren für den Zustand des Belags herangezogen werden (Kapitel 5.5.6). Im vorliegenden Fall wurden die Messungen in Zusammenarbeit mit der Universität Parma mit einem Gerät des Unternehmens Dynatest durchgeführt. Details über das erwähnte Gerät, dessen Anwendung und die Ermittlungsmethode der Deflektionen sind in der Literatur [34] [35] ersichtlich.

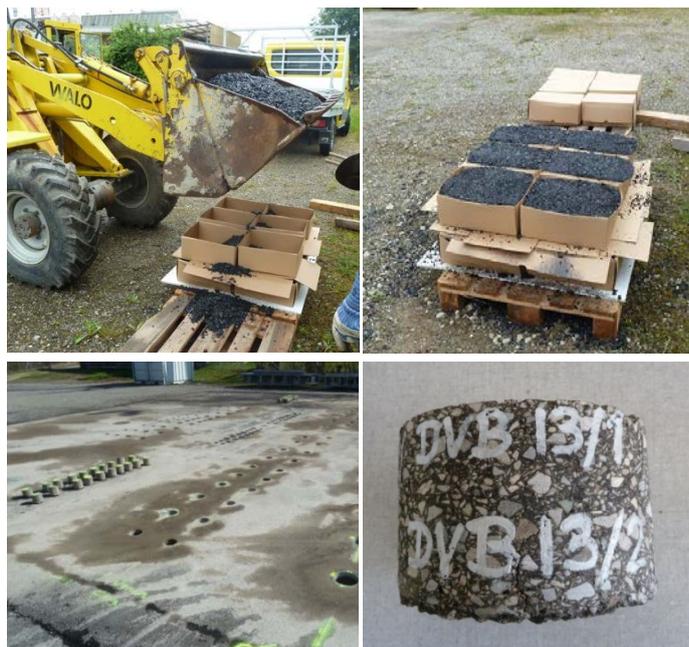
Abb. 15 Oben, Entnahme des Mischgutes während der Aufbauarbeiten in Lenzburg, Unten, Bohrkerntnahme nach der Messkampagne

Um das Material im Labor charakterisieren und die Schädigungswirkung der MLS10 Belastungen beurteilen zu können, wurde von jeder Belagssorte vor dem Einbau Mischgut und am Ende der Messkampagne Bohrkerne entnommen (Abb. 15). Folgende Untersuchungen wurden durchgeführt:

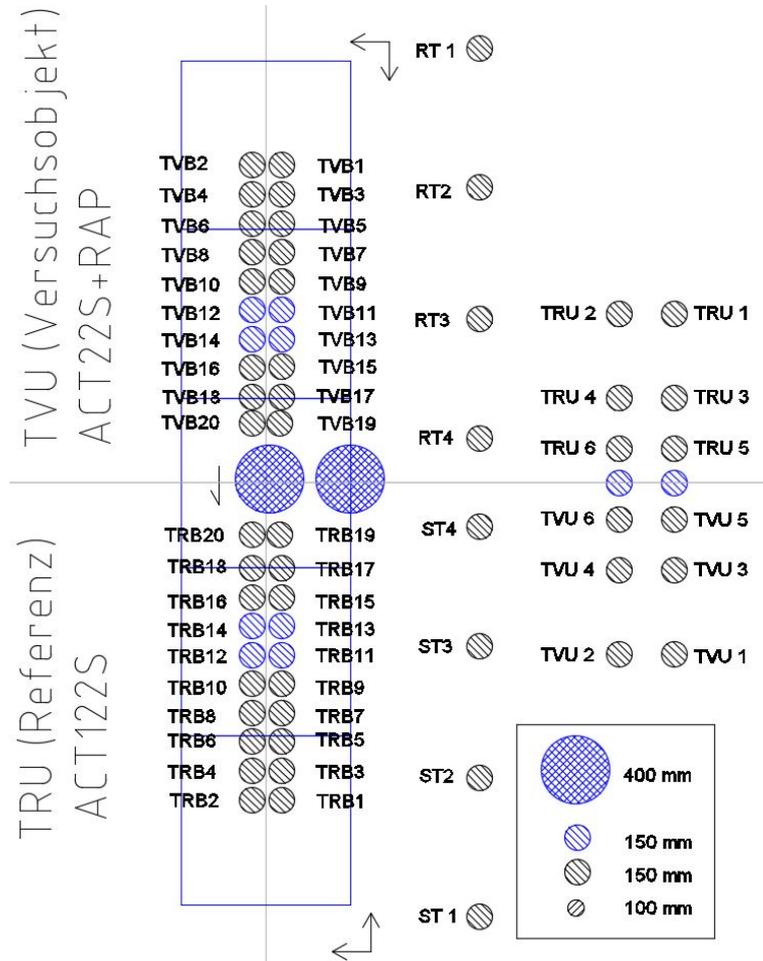
Abb.16 Bohrkernentnahme Testfeld 1 (einschichtiger Belag) mit Legende der Bohrkern Durchmesser

Nach Abschluss der Messkampagne im Dezember 2016 wurden verschiedene Bohrkernproben aus beiden Testfeldern entnommen (Abb.16 und Abb. 17). Einerseits Bohrkernproben des Durchmessers 150 mm für die Schichtverbundprüfung nach Leutner [40] und andererseits Bohrkernproben des Durchmessers 100 mm für die Spaltzugversuche [41].

Um die Eigenschaften des verwendeten Materials sowie dessen Schädigung durch die MLS10-Lasten erfassen zu können, wurden nach der Messkampagne Bohrkerne entnommen. Wie in Abb.16 und Abb. 17 (Kapitel 4.3) dargestellt, wurden Proben der Durchmesser 100 mm und 150 mm aus den belasteten und unbelasteten Bereichen von Testfeld 1 und 2 entnommen. Diese wurden für folgende Untersuchungen verwendet:

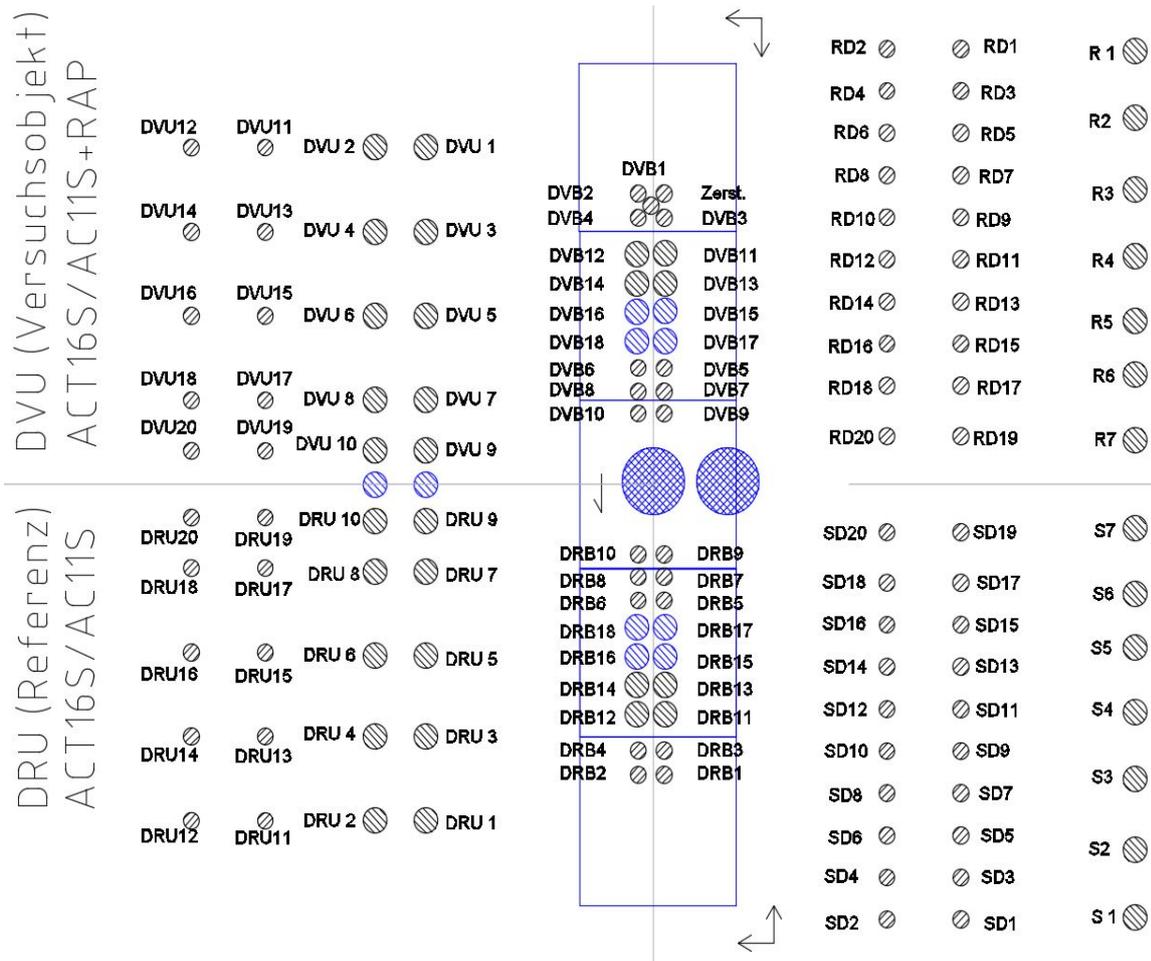
Abb. 17 Bohrkernentnahme Testfeld 2 (zweischichtiger Belag)

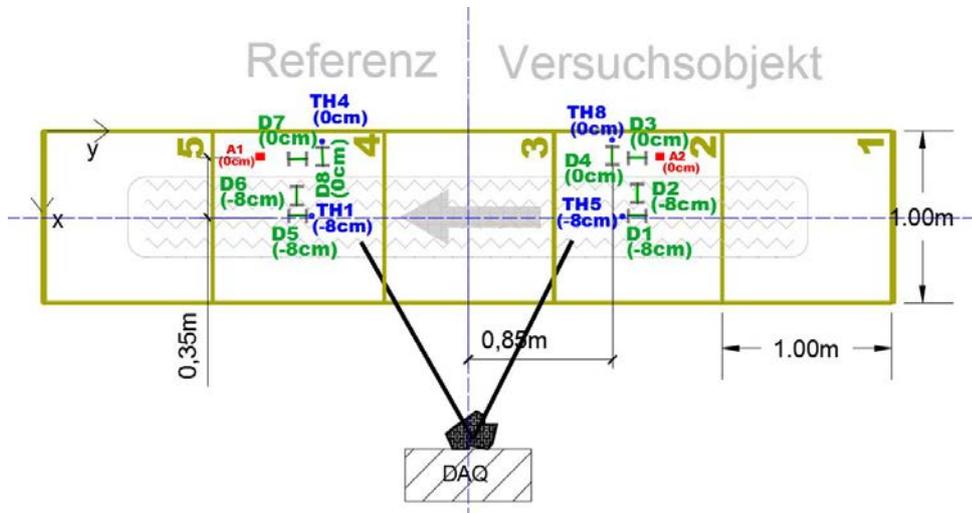
Abb. 18 Grün, Positionen der Dehnmessstreifen, blau der Thermoelemente und rot der Beschleunigungssensoren auf Testfeld 1

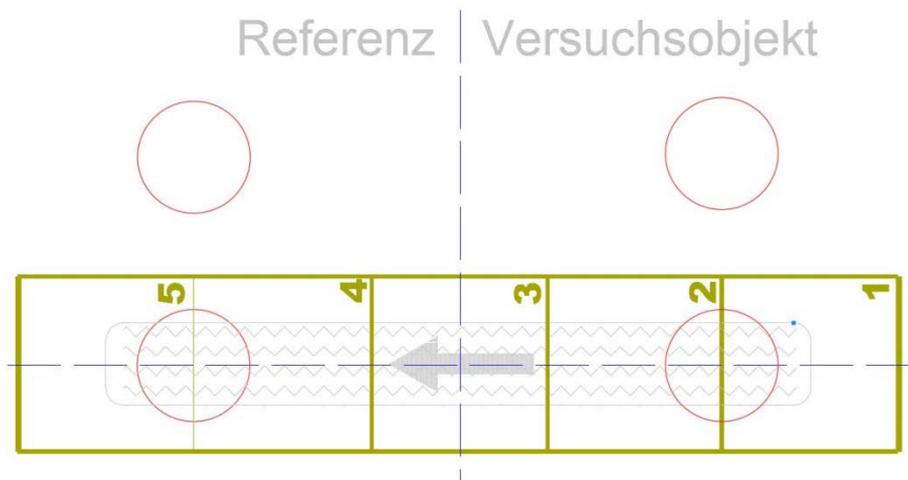
Abb. 21 Positionen der Messungen mit dem leichten Fallgewicht auf Testfeld 1

Abb. 21 zeigt die Belagsschnitte von Testfeld 1, welche der Bestimmung der Tragfähigkeit der Fundation mit dem leichten Fallgewicht dienen. Dabei wurde im Bereich des Versuchsobjektes und der Referenz stets der befahrene und unbefahrene Bereich geprüft. Die Fundation unter Testfeld 2 (zweischichtiger Belag) wurde auf dieselbe Weise getestet. Um die Verdichtungswirkung der Fertigungsarbeiten erfassen zu können, wurde zusätzlich eine Messung ausserhalb des asphaltierten Geländebereiches durchgeführt.

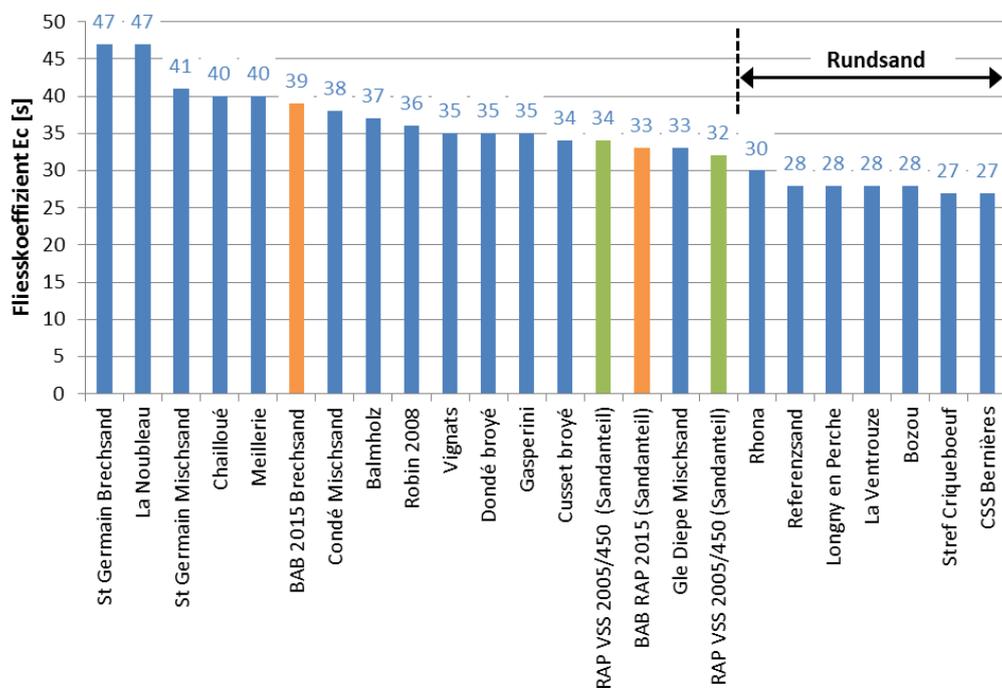
Abb. 22 Vergleich der Fliesskoeffizienten von Sand unterschiedlicher Herkunft

Das Verhalten der im Projekt verwendeten Sandfraktion 0.063/2mm (orange) bezüglich Fliesskoeffizient (SN EN 933-6 [49]) ist gut ausgefallen und lag im Bereich der üblichen Grösse für Schweizer Gesteinskörnungen. Der Fliesskoeffizient der Sandfraktion des RAP 11 von BAB Belag AG Birmensdorf nach Extraktion lag wie schon im Vorgängerprojekt VSS 2005/450 (grün) deutlich tiefer als bei den natürlichen Gesteinskörnungen (Abb. 22).

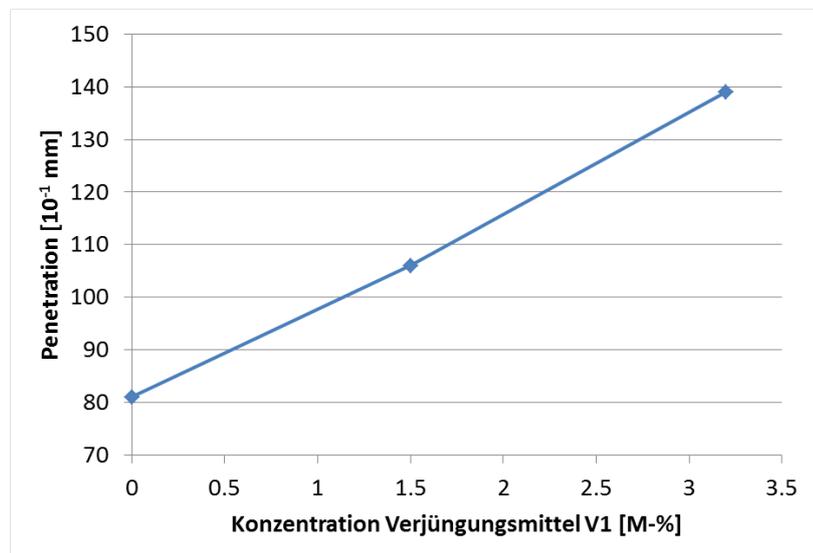
Abb. 23 Einfluss des Verjüngungsmittels auf den Penetrationswert des Bitumen 70/100

Wie Abb. 23 zeigt, wird der Penetrationswert um etwa $18 \cdot 10^{-1}$ mm pro Prozent zugegebenem Verjüngungsmittel erhöht.

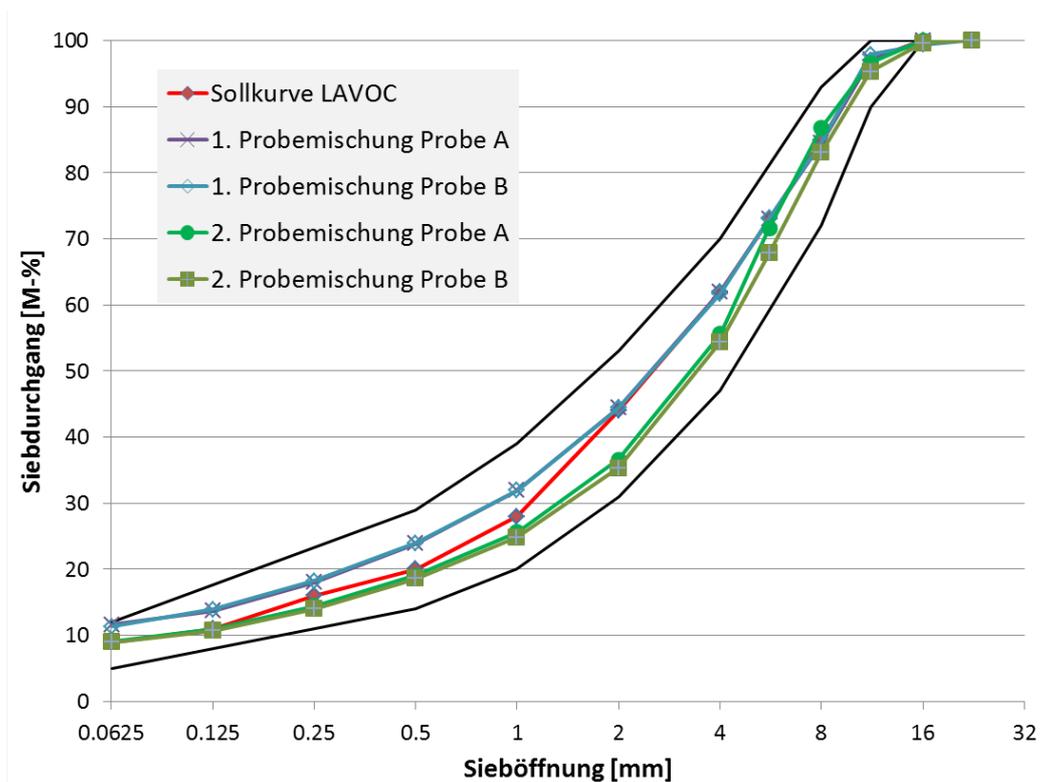
Abb. 24 Korngrößenverteilung der Deckschicht AC 11 S

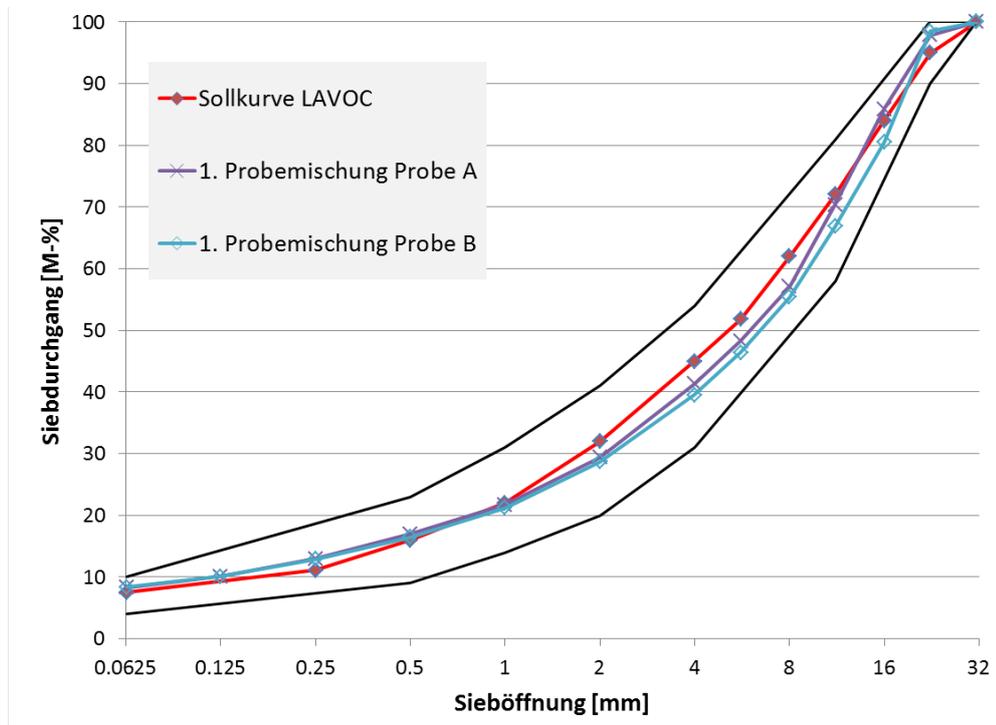
Abb. 25 Korngrößenverteilung der Tragschicht AC T 22 S

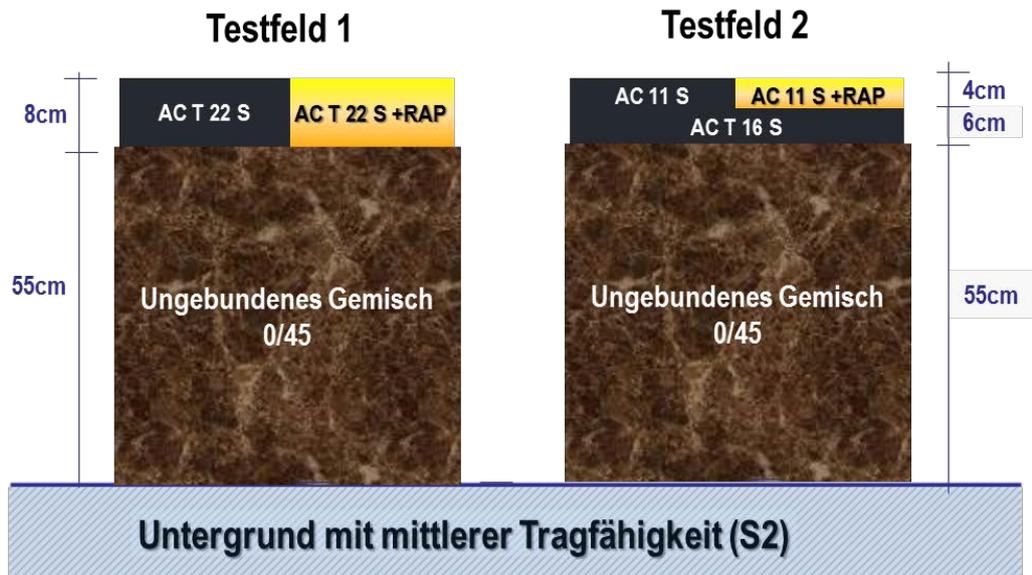
Abb. 26 Aufbau von Testfeld 1 und 2

Beim einschichtigen Belag (AC T 22 S) konnten hingegen die vorgesehenen 80 mm Schichtstärken eingehalten werden (Abb. 26).

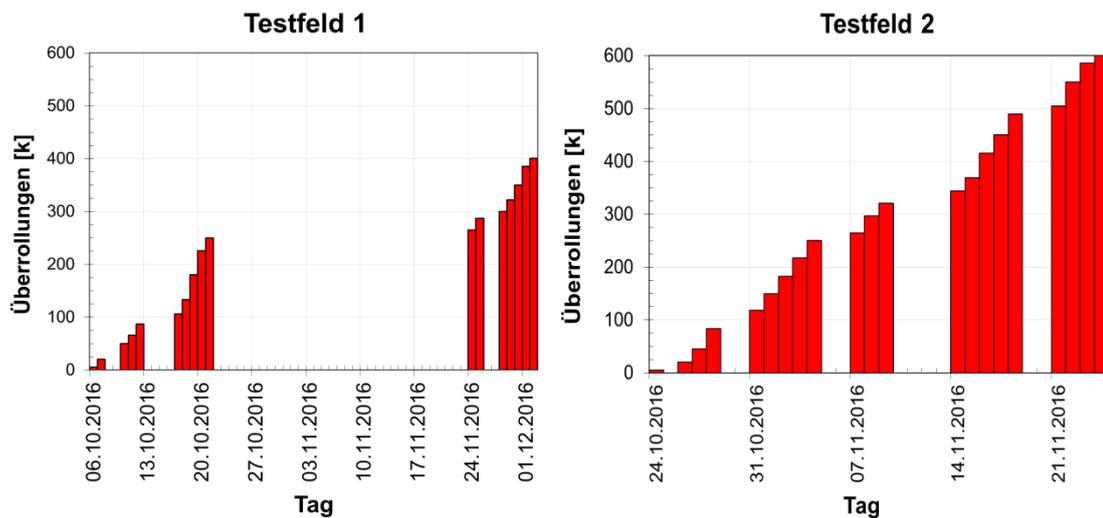
Abb. 27 Kumulierte Überrollungen auf Testfeld 1 und 2

Die Belastungsdauer erstreckte sich über ca. 2 Monate von Anfang Oktober bis Ende November. Um alle Beläge unter ähnlichen klimatischen Bedingungen testen zu können und dadurch die Vergleichbarkeit der Resultate zu garantieren, wurde der MLS10 zweimal umplatziert. Zuerst wurde Testfeld 1 mit 250'000 Zyklen belastet, anschliessend Testfeld 2 mit 600'000 Zyklen, um schlussendlich die letzten 150'000 Zyklen wieder auf Testfeld 1 zu fahren. Die kumulierte Anzahl an Überrollungen ist in der nachfolgenden Abb. 27 ersichtlich.

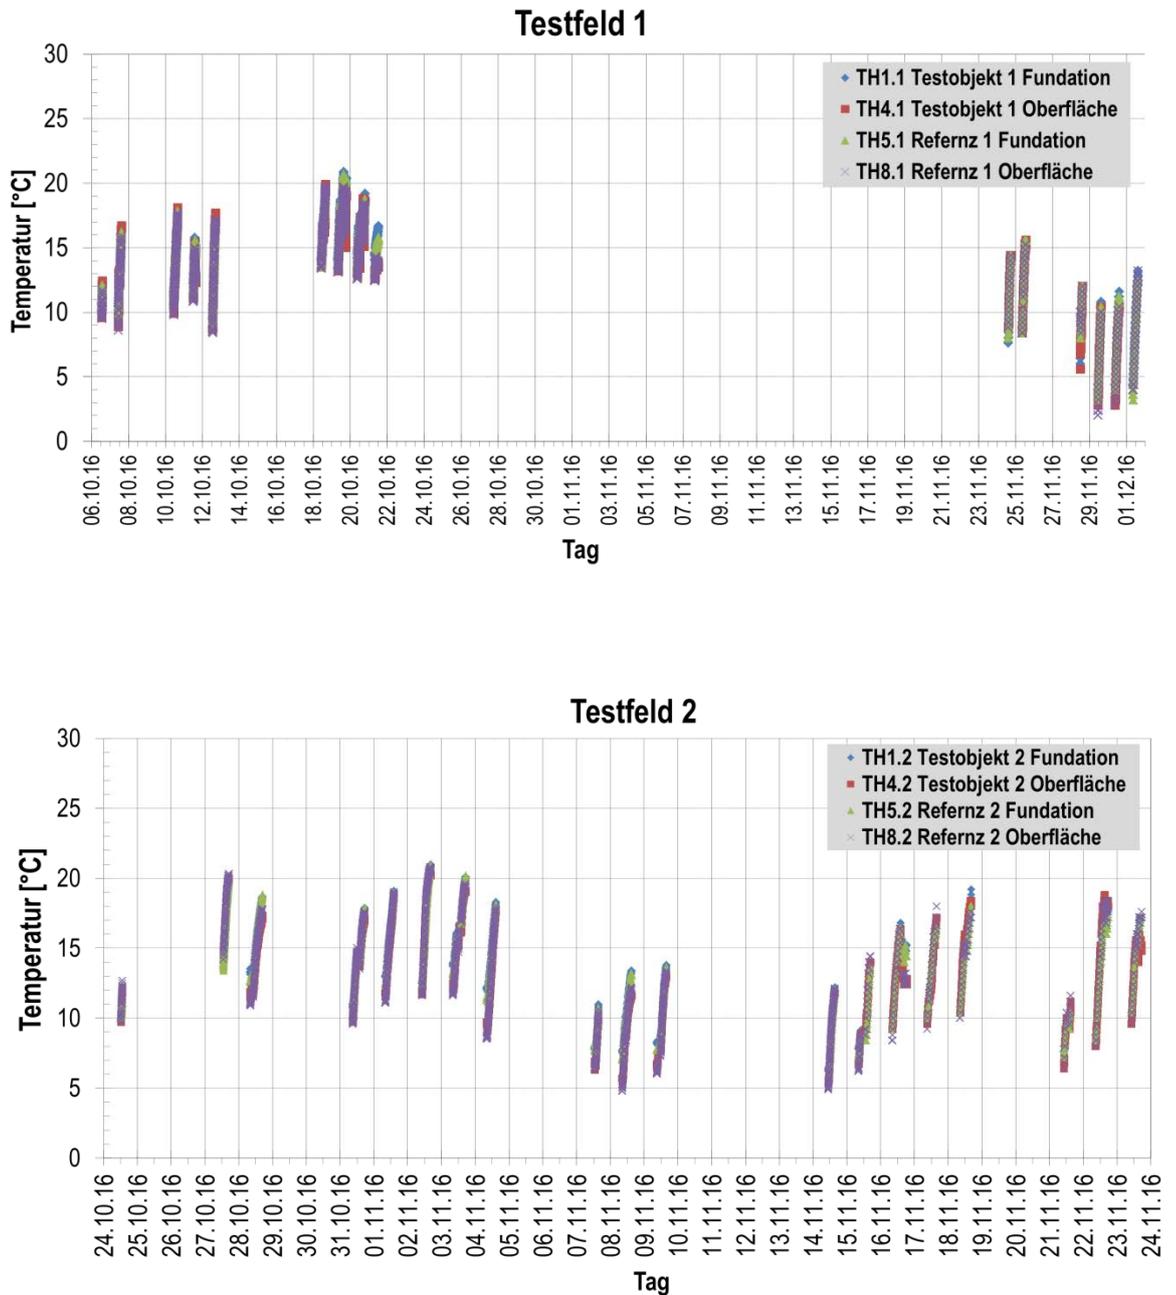
Abb. 28 Temperaturverlauf während der Betriebsphase. Oben, Resultate der Thermoelemente auf Testfeld 1, Unten, Resultate der Thermoelemente auf Testfeld 2

Wie bereits erwähnt hat die Temperatur einen wesentlichen Einfluss auf das Verhalten eines Belages. Für die Resultatinterpretation hebt dieser Umstand die Notwendigkeit einer angemessenen Temperaturüberwachung hervor. Entsprechend sind in Abb. 28 die gemessenen Temperaturen während des MLS10-Betriebes festgehalten. Auffallend sind die typischen Temperaturschwankungen zwischen Morgen und Abend.

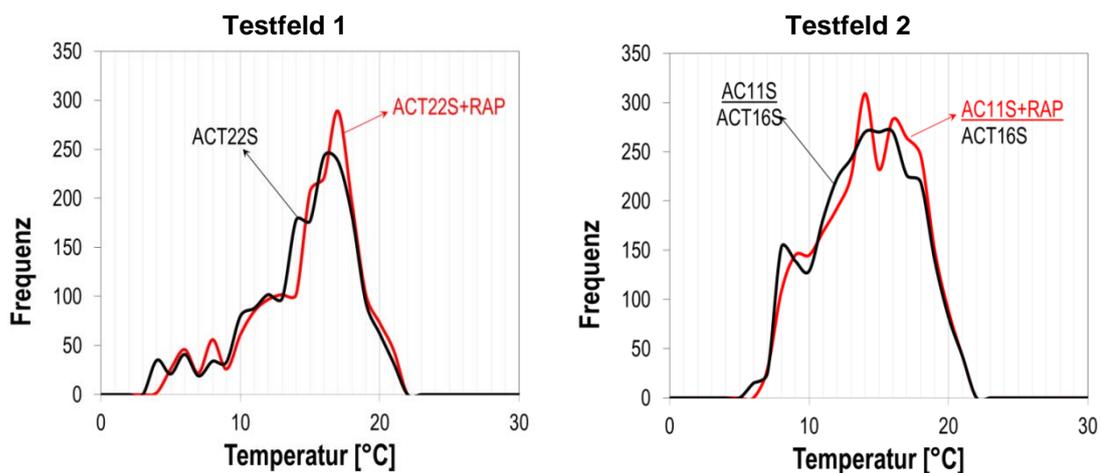
Abb. 29 Häufigkeitsverteilung der Temperatur auf der Fundation beider Testfelder

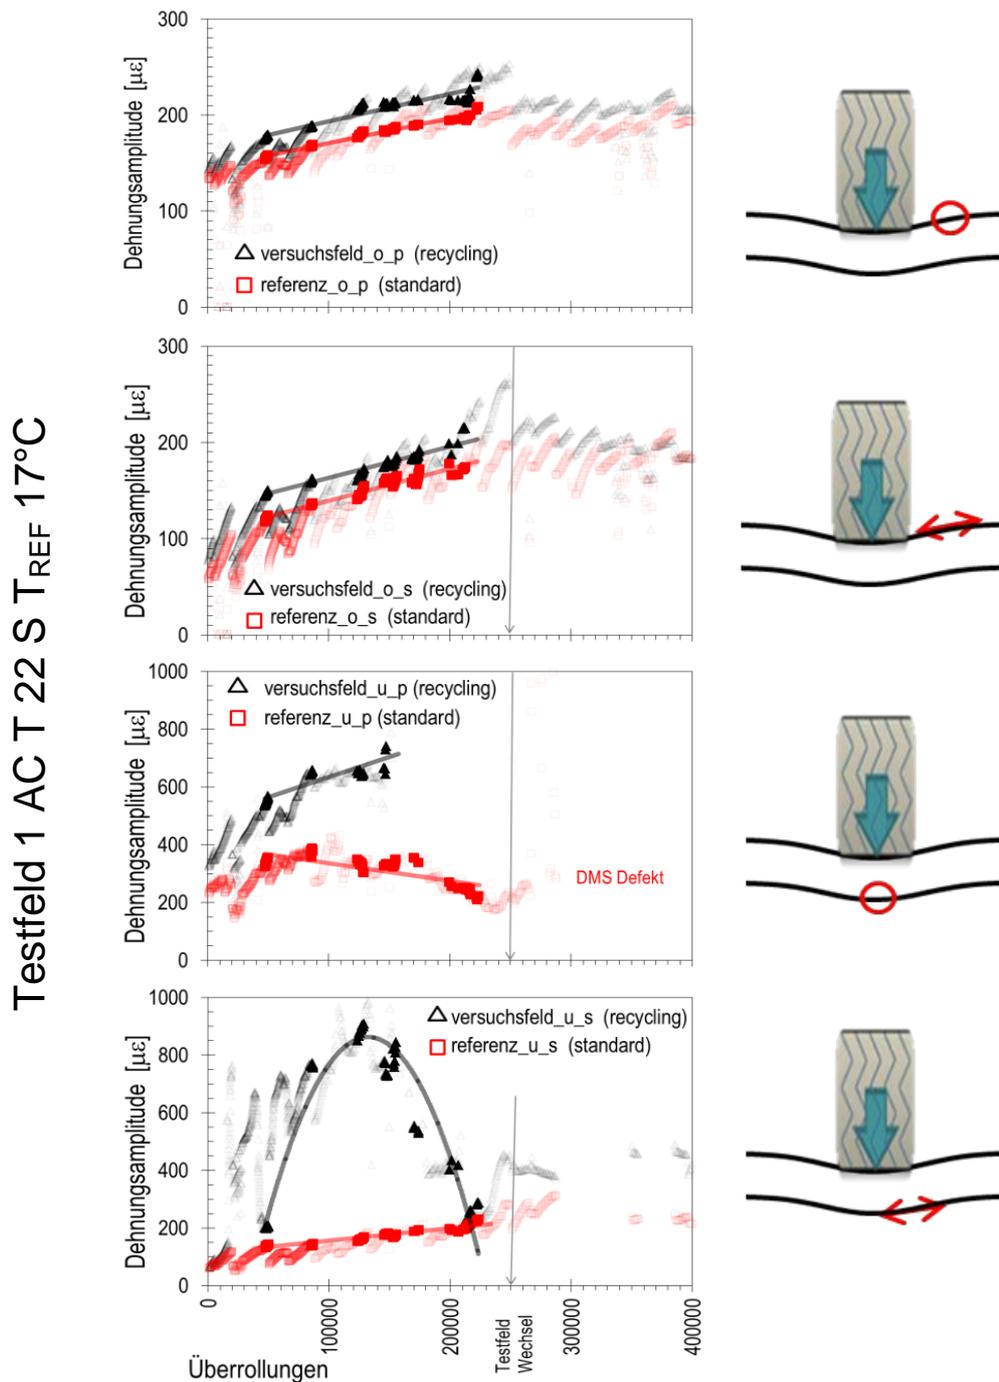
Abb. 30 Dehnungsamplituden in Abhängigkeit der Temperatur und Anzahl Überrollungen über die gesamte Belastungsdauer in Testfeld 1. Für die am häufigsten auftretende Temperatur 17 °C wurden die Resultate hervorgehoben und linear interpoliert.

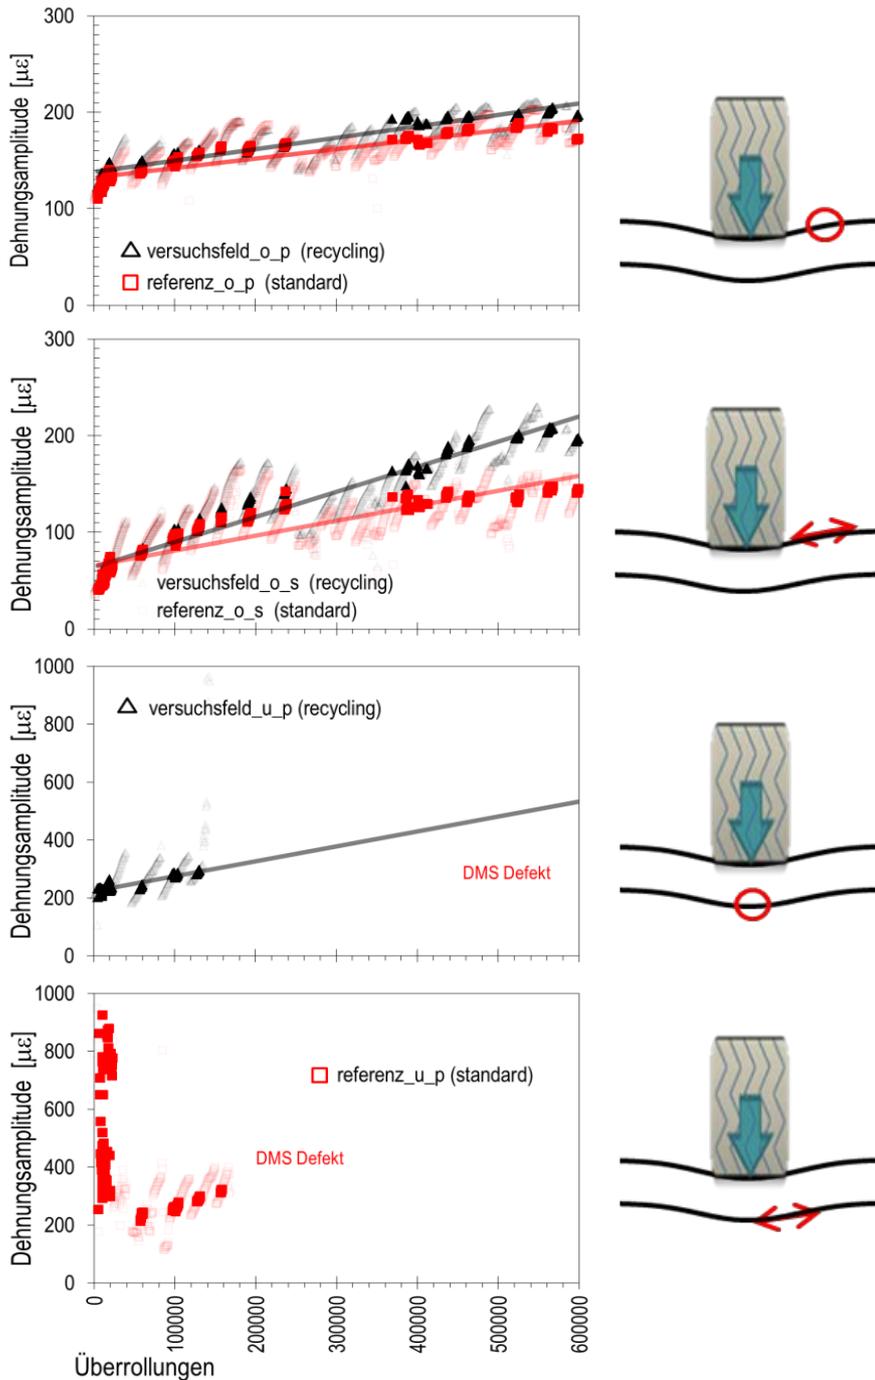
Abb. 31 Dehnungsamplituden in Abhängigkeit der Temperatur und Anzahl Überrollungen über die gesamte Belastungsdauer in Testfeld 2. Für die am häufigsten auftretende Temperatur 14 °C wurden die Resultate hervorgehoben und linear interpoliert.

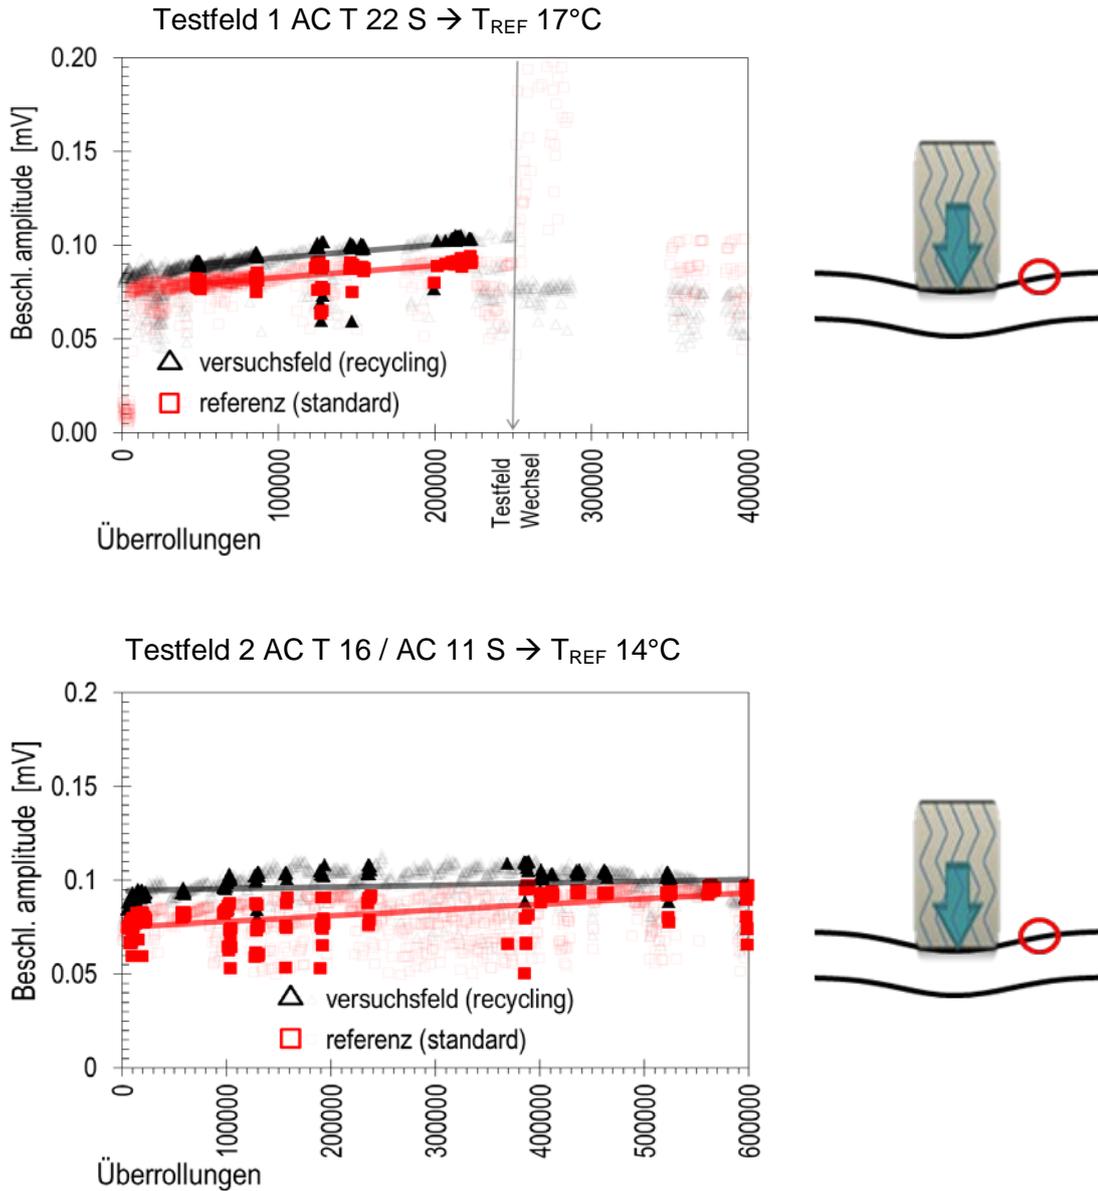
Abb. 32 Beschleunigungsamplituden in Abhängigkeit der Temperatur und Anzahl Überrollungen über die gesamte Belastungsdauer. Oben, in Testfeld 1 mit linearer Interpolation der Resultate bei 14 °C. Unten, in Testfeld 2 mit linearer Interpolation der Resultate bei 17 °C

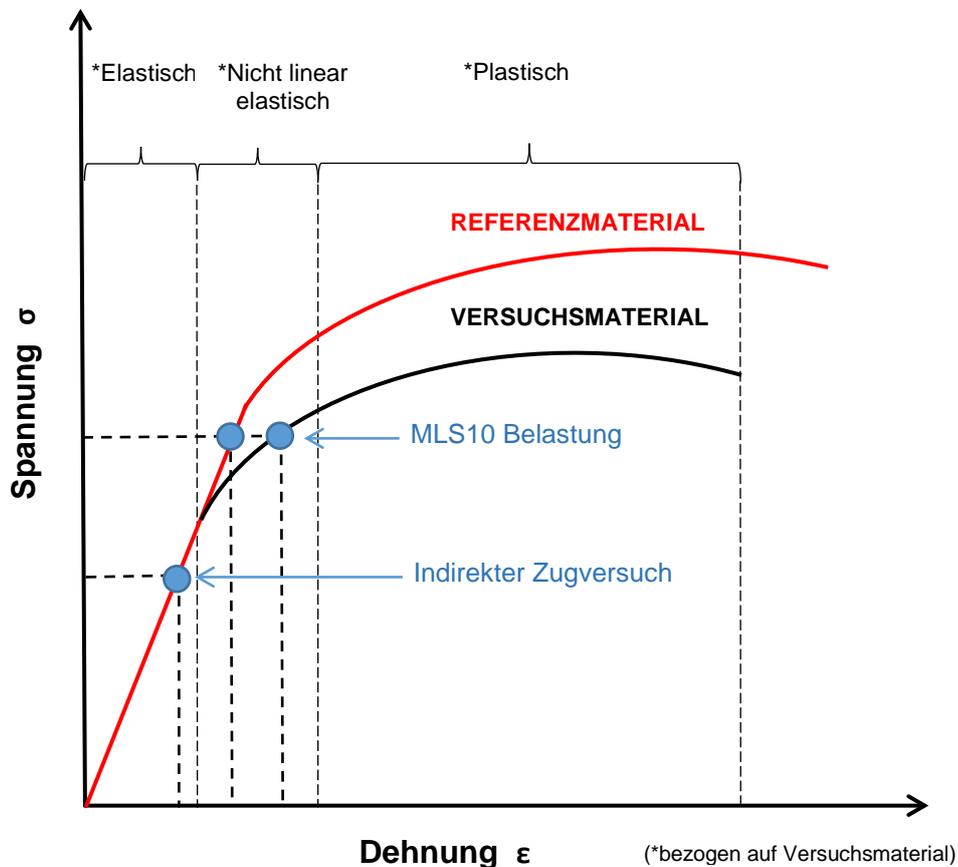
Abb. 33 Idealisierte und vereinfachte Spannungsdehnungskurven des Referenz- (rot) und Versuchsmaterials (schwarz). Im Diagramm sind qualitativ die Belastungsniveaus der indirekten Zugversuche im Labor und der MLS10-Belastungen auf dem Testfeld hervorgehoben. Die Grafik soll nur das beobachtete Materialverhalten veranschaulichen und kann nicht den realen Gegebenheiten zugeordnet werden.
