Forschungspaket Recycling von Ausbauasphalt in Heissmischgut: VP6 In-situ Validierung

**Research package of the recycling of reclaimed asphalt
pavement in hot mix asphalt: VP6: In-situ validation**

**Empa, Eidgenössische Materialprüfungs- und Forschungsanstalt
Fabio Piemontese, M.Sc.
Martin Hugener, Dr., Dipl. Phil. II.
Martin Arraigada, Dr., Dipl. Ing.**

**Forschungsprojekt VSS 2005/457 auf Antrag des Schweizerischen
Verbandes der Strassen- und Verkehrsfachleute (VSS)**

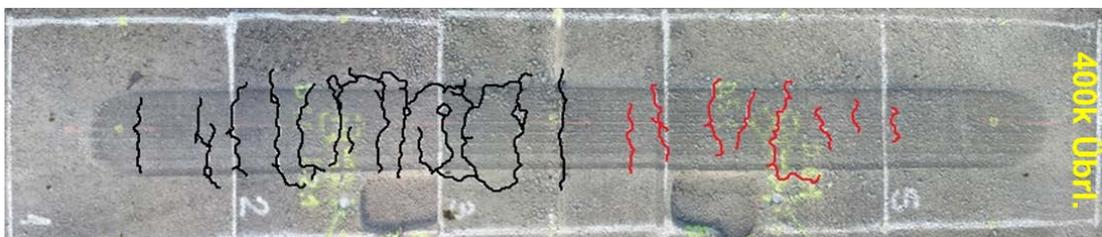
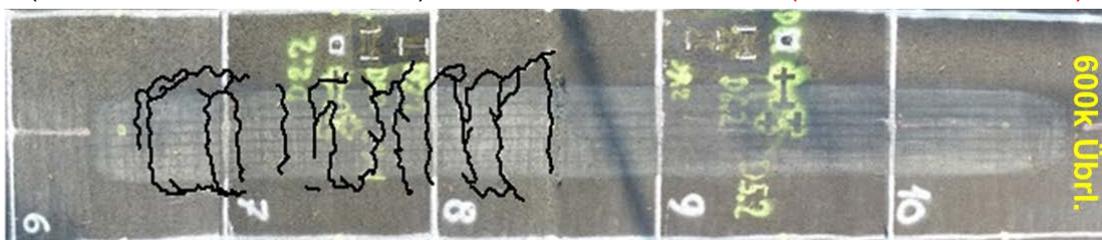
Abb. 34 Ansicht der Oberfläche mit hervorgehobenen Rissen am Ende der Tests, Oben, Testfeld 1, Unten, Testfeld 2

Abb. 34 gibt einen Überblick über die Risse am Ende der Belastungszyklen. Die Ermittlung von Rissen mit Breiten unter 1mm konnte nur dank dessen höheren Feuchtigkeitsrückhaltung ermöglicht werden. Die Schwächung links und rechts der Längsnaht hat sich auf einen Bereich von je 50 cm beschränkt. Da in diesem Bereich die Risse nicht aussagekräftig sind, wurden sie ausser Acht gelassen. Im Anhang III sind Bilder der periodischen visuellen Oberflächeninspektionen nach einer bestimmten Anzahl Überrollungen hinterlegt.

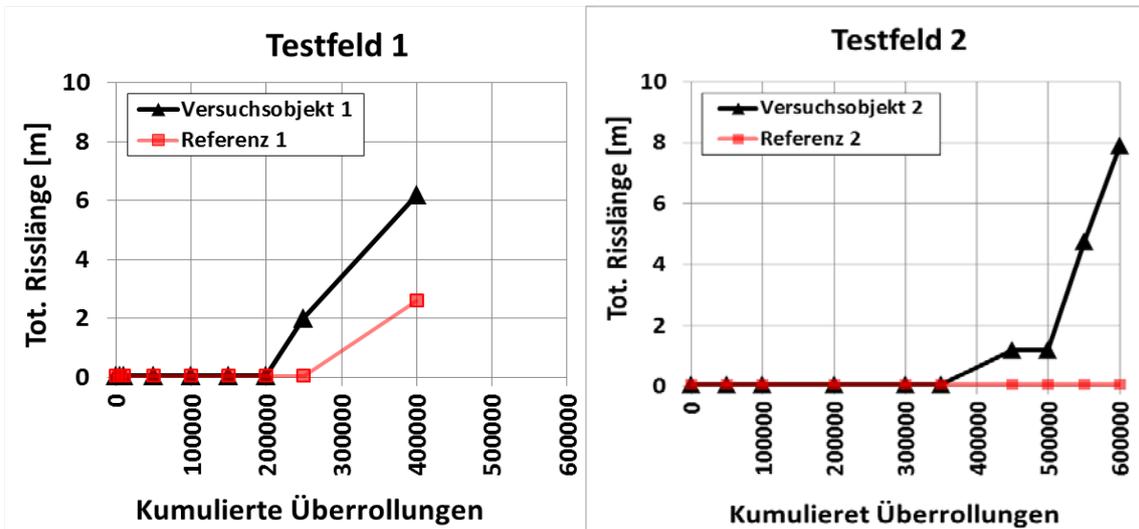
Abb. 35 Summe der Längen aller sichtbaren Risse bei bestimmten Überrollungszuständen (Rissevolution) in Testfeld 1 und 2

Um die Rissneigung der belasteten Felder quantifizieren und besser vergleichen zu können, wurden in periodischen Überrollungszuständen die Längen aller sichtbaren Risse aufsummiert und in der folgenden Grafik dargestellt (Abb. 35).

Während im Versuchsobjekt von Testfeld 1 Risse schon ab 250'000 Überrollungen sichtbar wurden, erschienen diese in der zugehörigen Referenz erst nach 400'000 Zyklen. Die ersten Risse im Versuchsobjekt von Testfeld 2 wurden nach 400'000 Zyklen sichtbar. In der Referenz desselben Testfeldes blieben sie hingegen bis ans Ende der Prüfung aus. Aus diesen Beobachtungen kann gefolgert werden, dass die Rissbildung beim ein- und zweischichtigen Belag im Versuchsobjekt tendenziell höher ist. Des Weiteren zeigte der zweischichtige Belag insgesamt eine höhere Dauerfestigkeit als der Einschichtige.

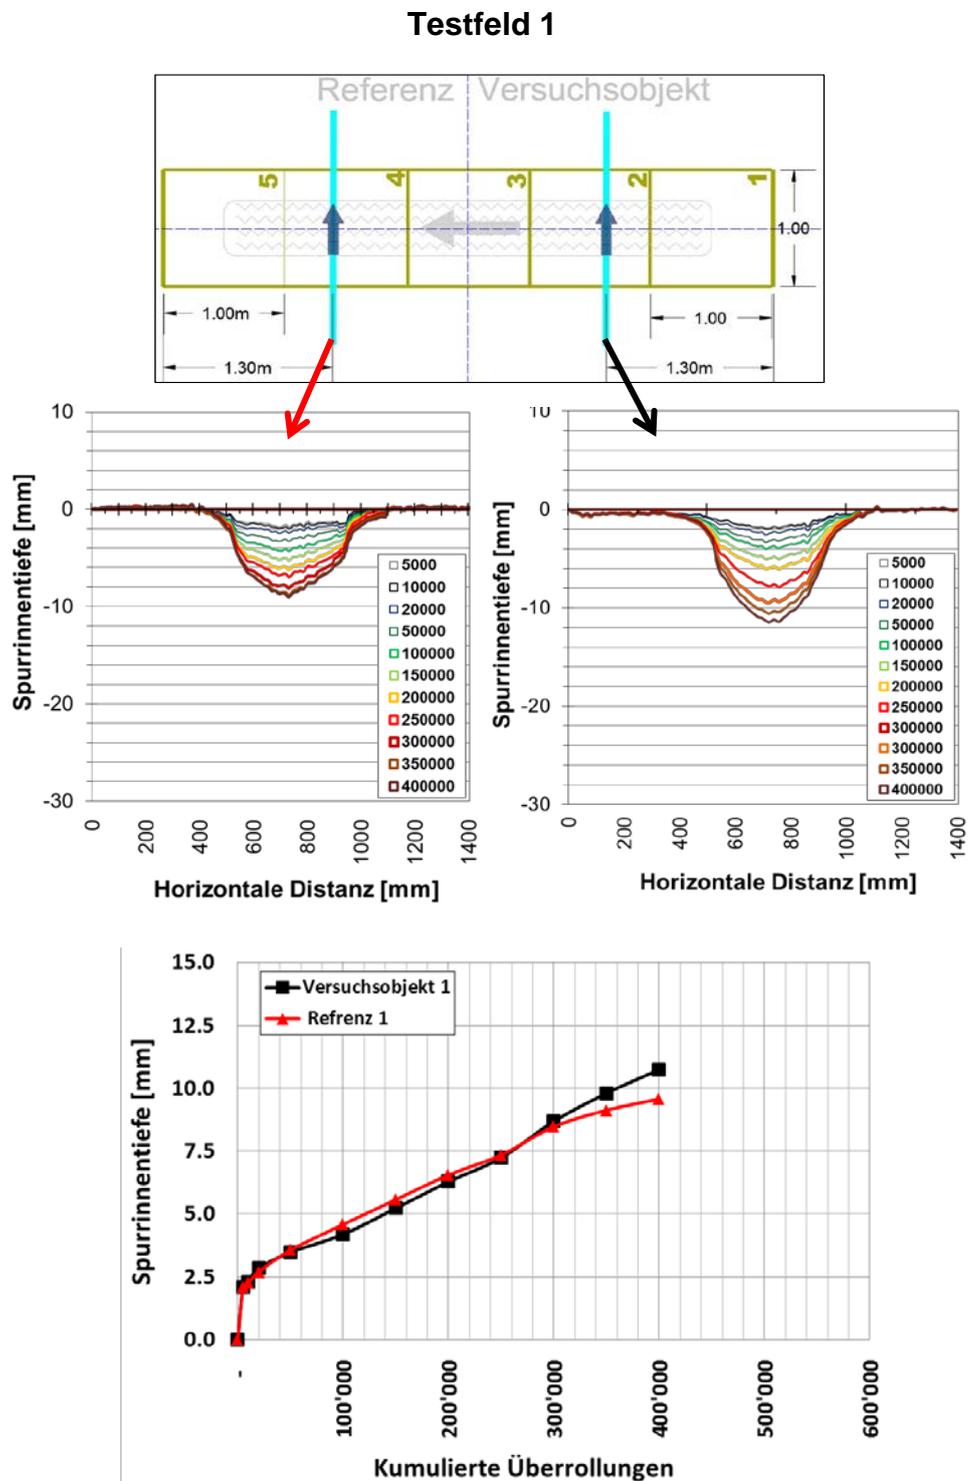
Abb. 36 Spurrinnenentwicklung Testfeld 1. Oben, Messpositionen, Mitte, gemessene Spurrinnentiefen; Unten, gemittelte Spurrinnentiefen des Versuchsobjekt und der Referenz

In Abb. 36 und Abb. 37 sind die Spurrinnenentwicklungen für Testfeld 1 und 2 dargestellt.

Am Ende der Prüfungen belaufen sich die mittleren Spurrinntiefen auf Testfeld 1 in der Referenz auf 9.6 mm und im Versuchsobjekt auf 10.7 mm. Auf Testfeld 2 bildete sich in der Referenz eine mittlere Spurrinne von 8.3 mm und im Versuchsobjekt eine von 12 mm Tiefe. Bis 200'000 Überrollungen auf Testfeld 1, respektive 350'000 Überrollungen auf Testfeld 2, wurde eine ähnliche Spurrinnenentwicklung zwischen Versuchsobjekt und Referenz gemessen. Ab den genannten Werten wurde eine höhere Spurrinnenentwicklung in den Versuchsobjekten beider Beläge beobachtet. Dieses Verhalten wurde der Rissentwicklung gegenübergestellt. Das Resultat dieses Vergleiches

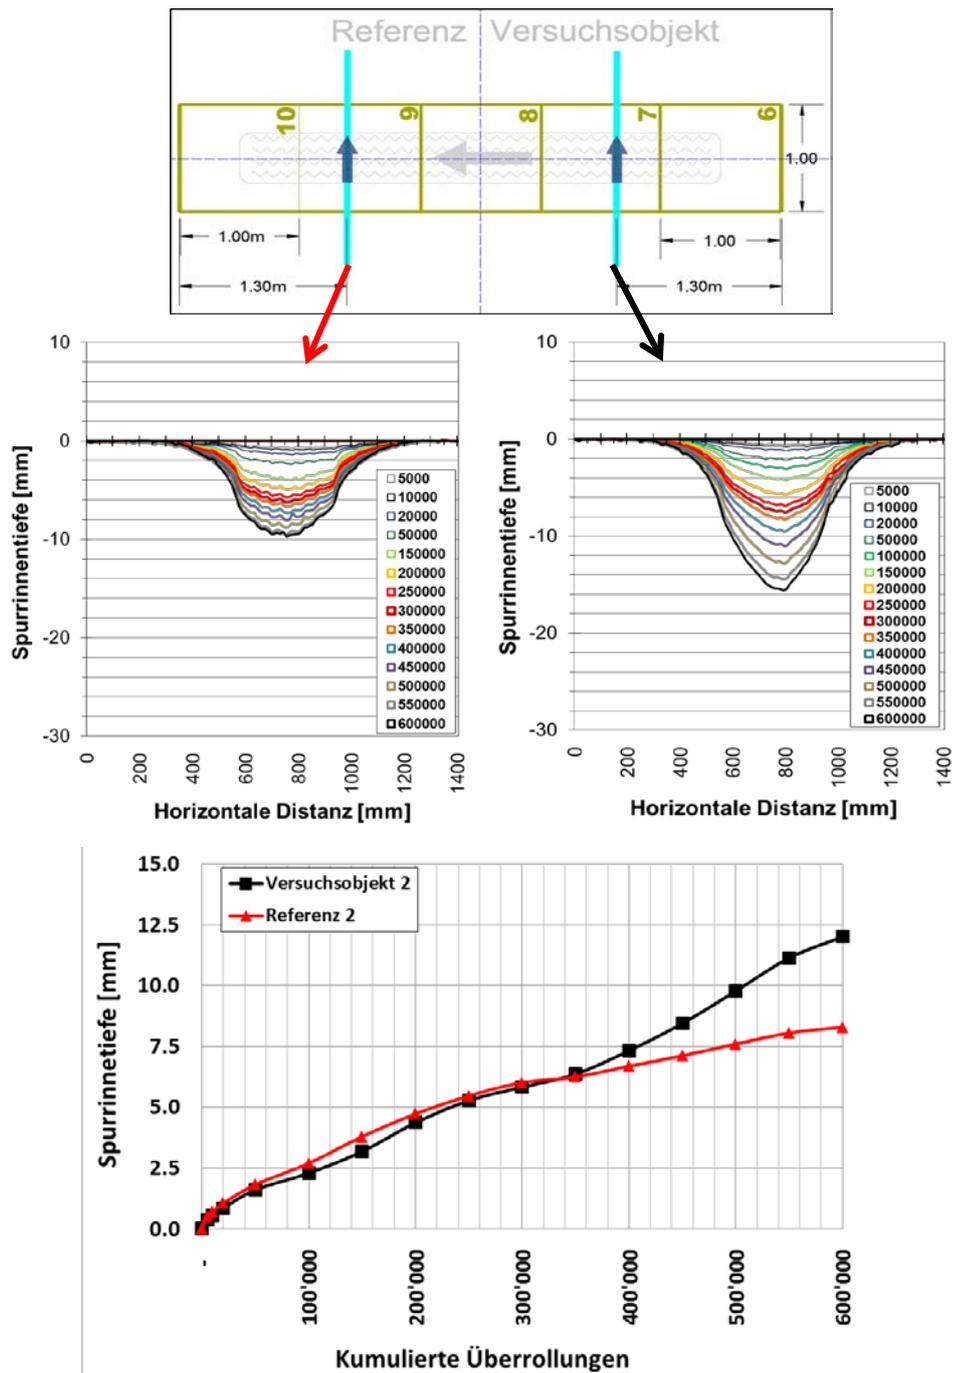
Abb. 37 Spurrinnenentwicklung Testfeld 2. Oben, Messpositionen, Mitte, gemessene Spurrinntiefen, Unten, gemittelte Spurrinntiefen des Versuchsobjekt und der Referenz

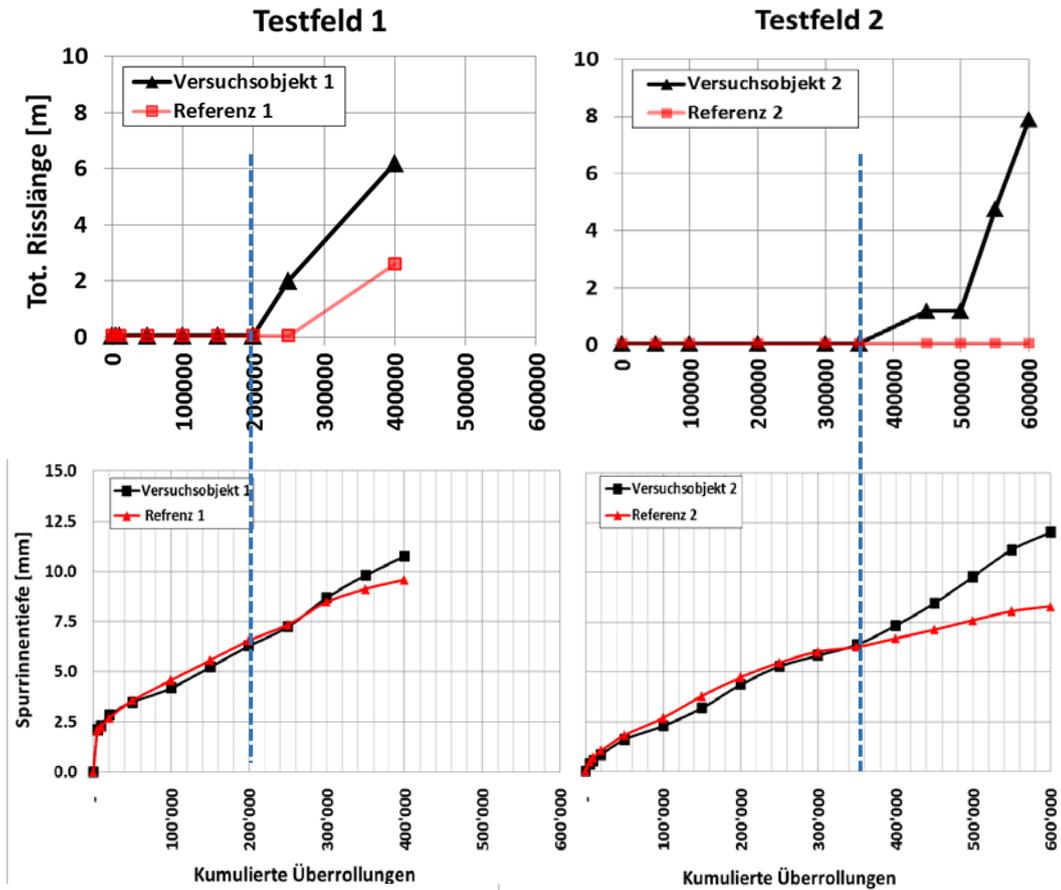
Abb. 38 Gegenüberstellung der Riss- und Spurrinnenentwicklung in Testfeld 1 und 2

ergab, dass die verstärkte Spurrinnenentwicklung mit den ersten Risserscheinungen in den Versuchsobjekten zusammenfällt. Dieser Zusammenhang ist im nachfolgenden Kapitel näher erläutert.

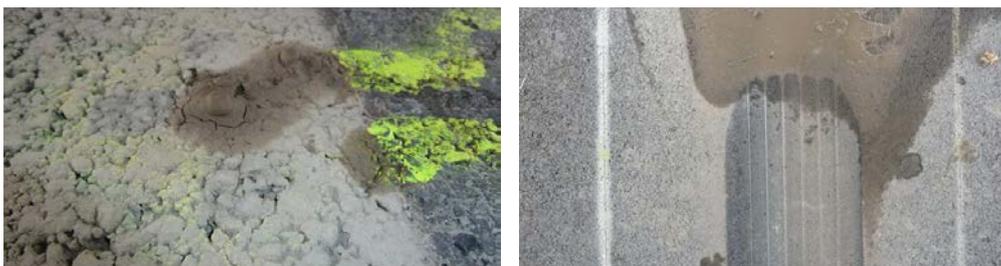
Abb. 39 Von Pumping-Effekt ausgeschwemmte Fundation im Bereich der Spurrinnen

Der Zusammenhang zwischen Riss- und Spurrinnenentwicklung kann mit dem sogenannten Pumping-Effekt erklärt werden. Dabei dringt durch die Belagsrisse Wasser bis zur Fundation ein, wo die Feinanteile herausgelöst werden. Das dadurch entstandene dickflüssige Gemisch wird von den zyklischen MLS10 Lasten an die Oberfläche getrieben. Die entstandenen Hohlräume in der Fundation verursachen eine lokale Schwächung und dadurch eine Einsenkung des Belages, welche als Spurrinne wahrgenommen wird. Dieser Stabilitätsverlust verstärkt die Wechselwirkung zwischen Riss- und Spurrinnenentwicklung zunehmend, was im Endeffekt zum beschleunigten Versagen der Struktur führt (Abb. 39).

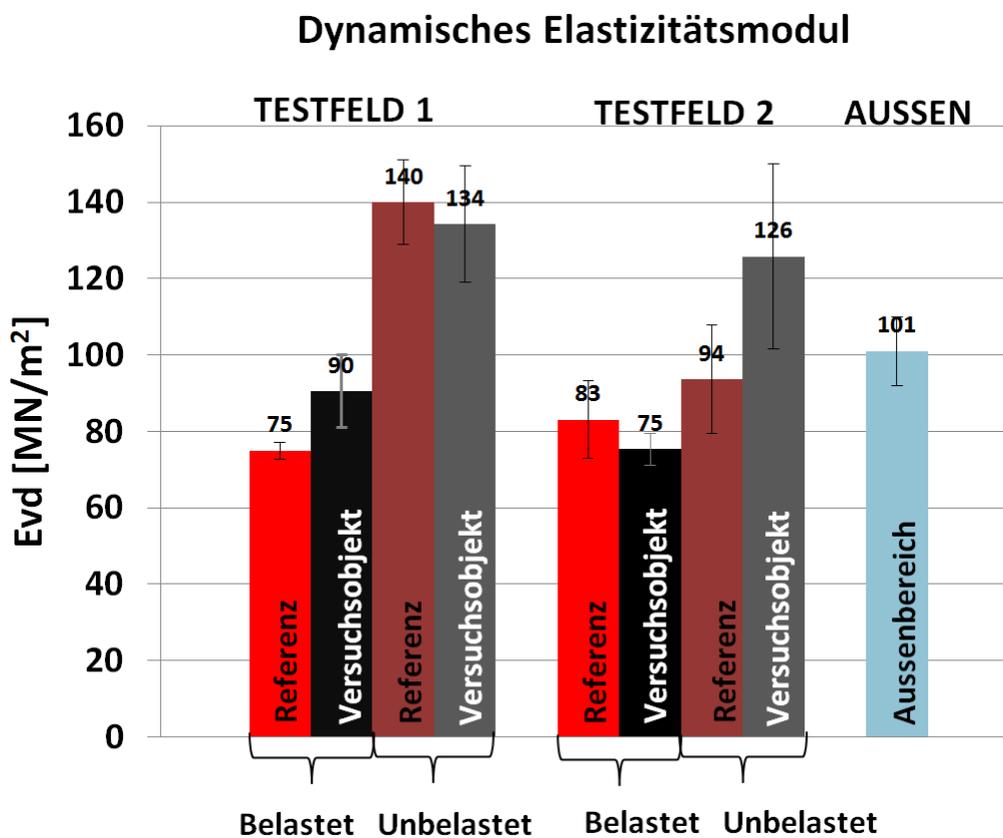
Abb. 40 Dynamisches Elastizitätsmodul aus den LFG-Messungen in den befahrenen und unbefahrenen Versuchsobjekten und Referenzen von Testfeld 1 und 2

Die Messungen mit dem leichten Fallgewicht haben entgegen den Erwartungen einen tendenziell höheren Elastizitätsmodul im unbelasteten Bereich beider Testfelder ergeben. Dieses unerwartete Ergebnis kann mit Pumping-Effekt (Kapitel 5.5.4) erklärt werden, welcher von den Rissen im belasteten Bereich ermöglicht wurde. Weil durch dieses Phänomen die herausgelösten Feinanteile der ungebundenen Fundationsschicht an die Oberfläche befördert wurden, entstand ein lokaler Materialschwund im betroffenen Bereich, welches vom umliegenden Material kompensiert wurde. Dadurch entstand eine „Auflockerung“ der Fundation, welche in der gemessenen Reduktion der Tragfähigkeit ersichtlich wurde. Bestärkt wird dieser Befund von den LFG-Messungen ausserhalb des Testgeländes. Diese zeigen einen Mittelwert, welcher sich zwischen jenen des belasteten und unbelasteten Prüfgeländegebietes befindet. Wie erwartet weist dieses Resultat darauf hin, dass bei dem Belagseinbau die Fundation verdichtet wurde (Abb. 41).

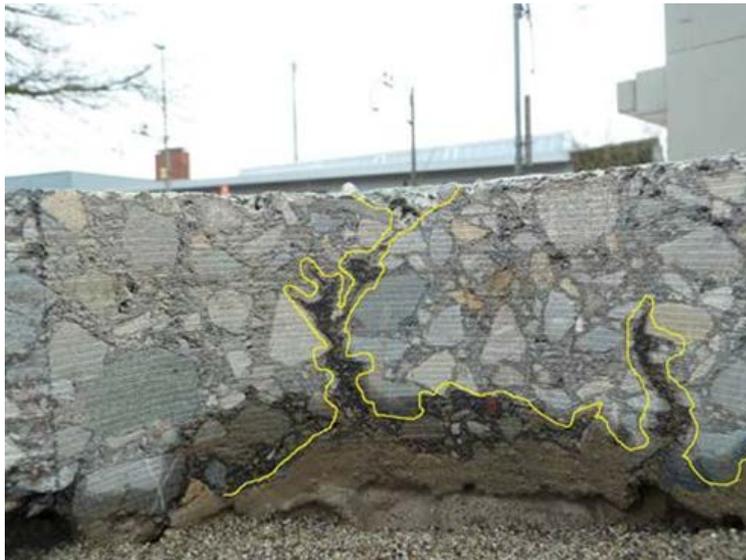
Abb. 41 Bohrkernaussparung mit hervorgehobenen Bottom-Up-Rissen im belasteten Bereich von Testfeld 1. Im Bild ist der durch den Pumping-Effek verursachte Transport der herausgelösten Feinanteile aus Fundationsschicht zur Oberfläche ersichtlich

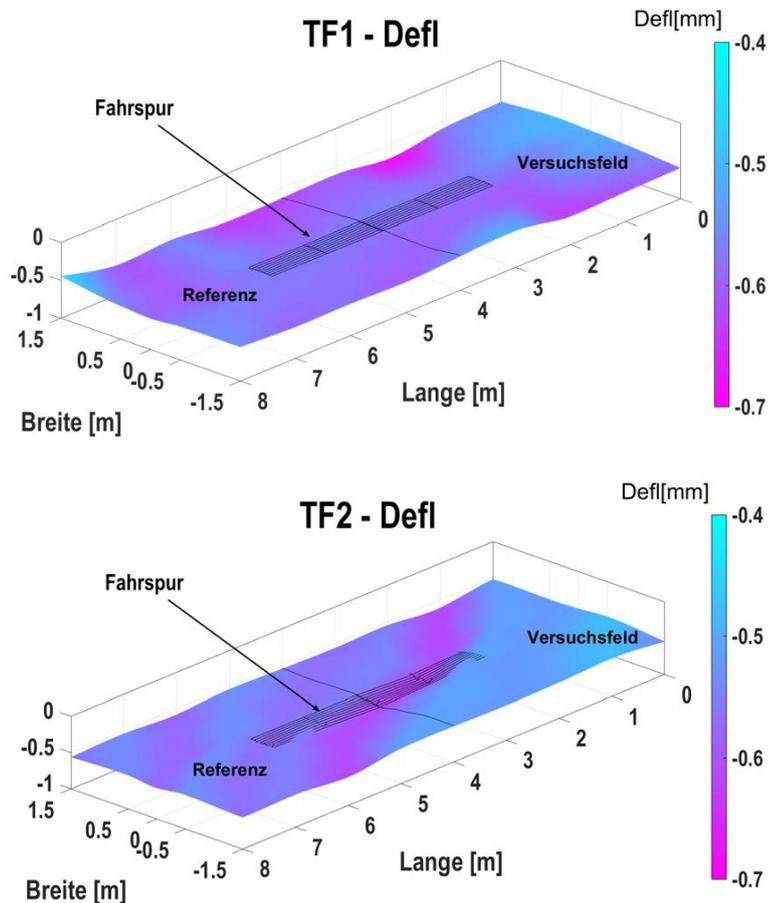
Abb. 42 Graphische Darstellung der gemessenen Deflektionen mit dem FWD an 40 Messpunkten in den Testfeldern 1 und 2. Oben, Resultate von Testfeld 1, Unten, Resultate von Testfeld 2.

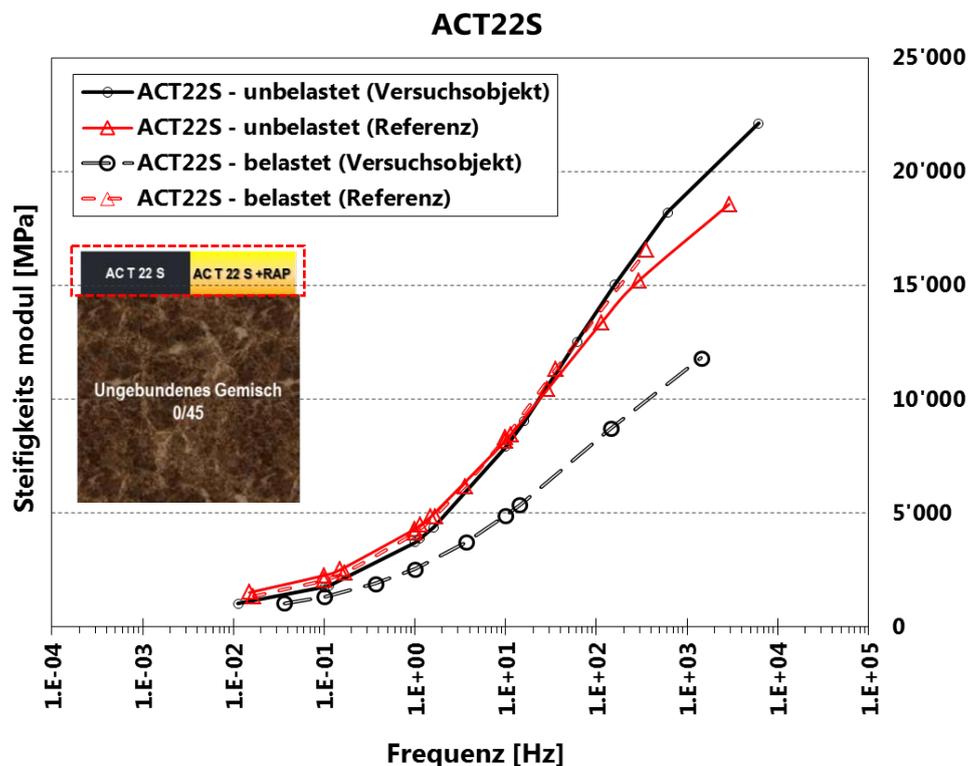
Abb. 43 Masterkurven bei 20 °C für Testfeld 1. Unterbrochene Kurven: Resultate der Bohrkernprüfungen des belasteten Bereiches, Kontinuierliche Kurven: Resultate der Bohrkernprüfungen des unbelasteten Bereiches

Mittels indirekter Zugversuchsprüfung wurden gemäss EN 12697-26 [41] aus den Bohrkernproben von Testfeld 1 und 2 die Masterkurven bestimmt. Pro Belagsorte wurden dafür je drei Prüfkörper bei 20 °C geprüft. Um die Schädigungswirkung der MLS10-Belastung vergleichen zu können, wurde neben dem belasteten auch der unbelastete Bereich untersucht (Abb. 43 und Abb. 44).

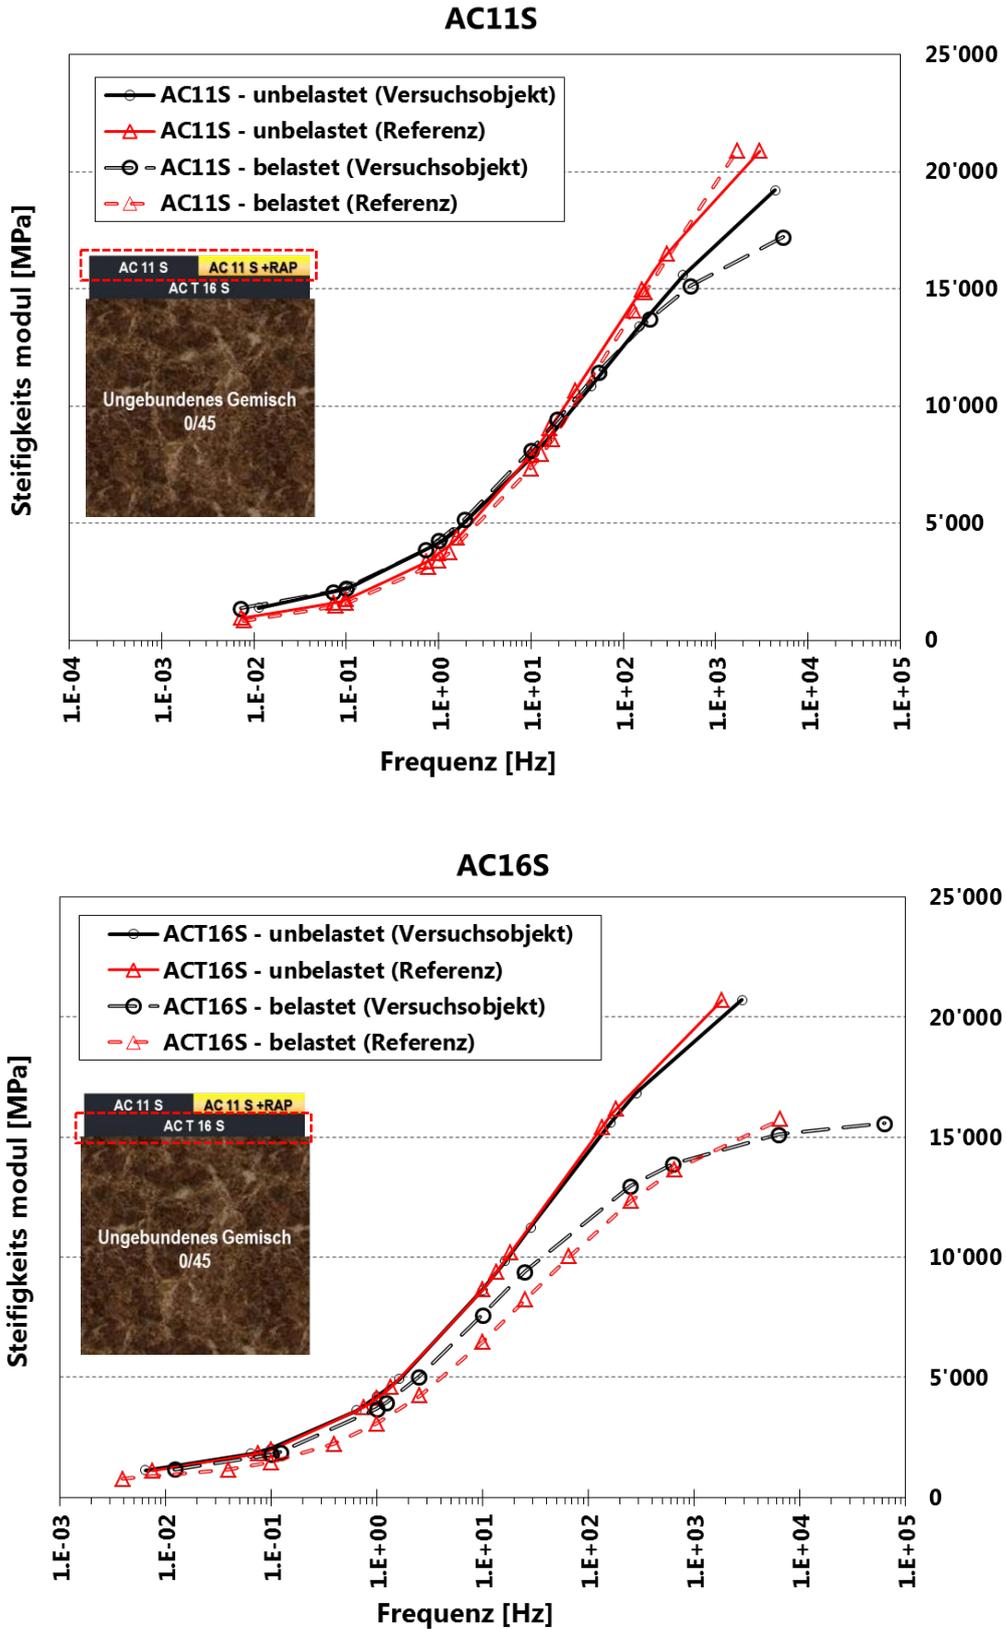
Abb. 44 Masterkurven bei 20 °C für Testfeld 2 für Deck- (oben) und Tragschicht (unten). Unterbrochene Kurven: Resultate der Bohrkernprüfungen des belasteten Bereiches, Kontinuierliche Kurven: Resultate der Bohrkernprüfungen des unbelasteten Bereiches

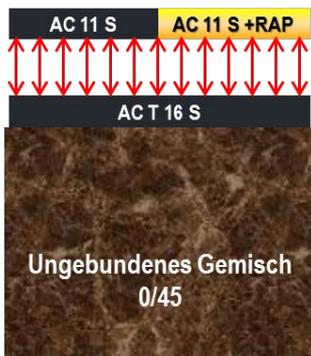
Abb. 45 Symbolische Schichthaftung Testfeld 2

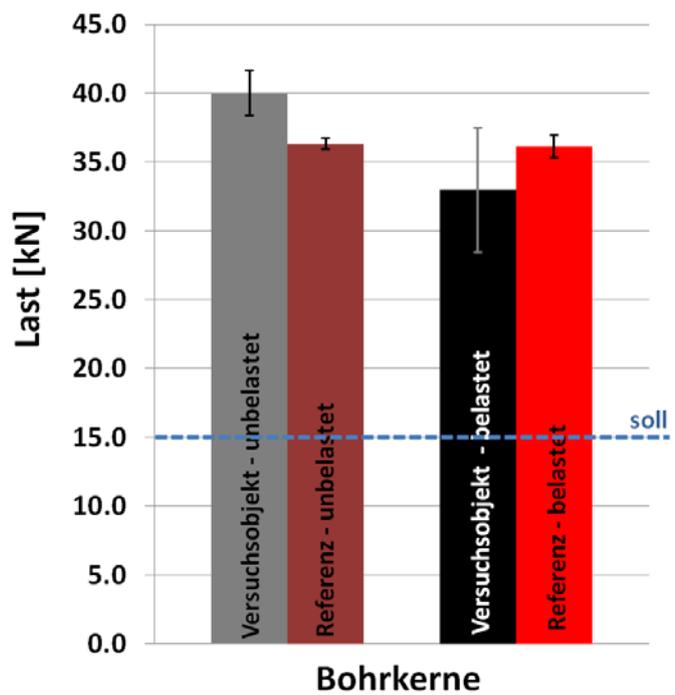
Abb. 46 Gemittelte Schichthaftung aus jeweils vier nach Leutner geprüften Bohrkerne, gemittelte Last über Weg;

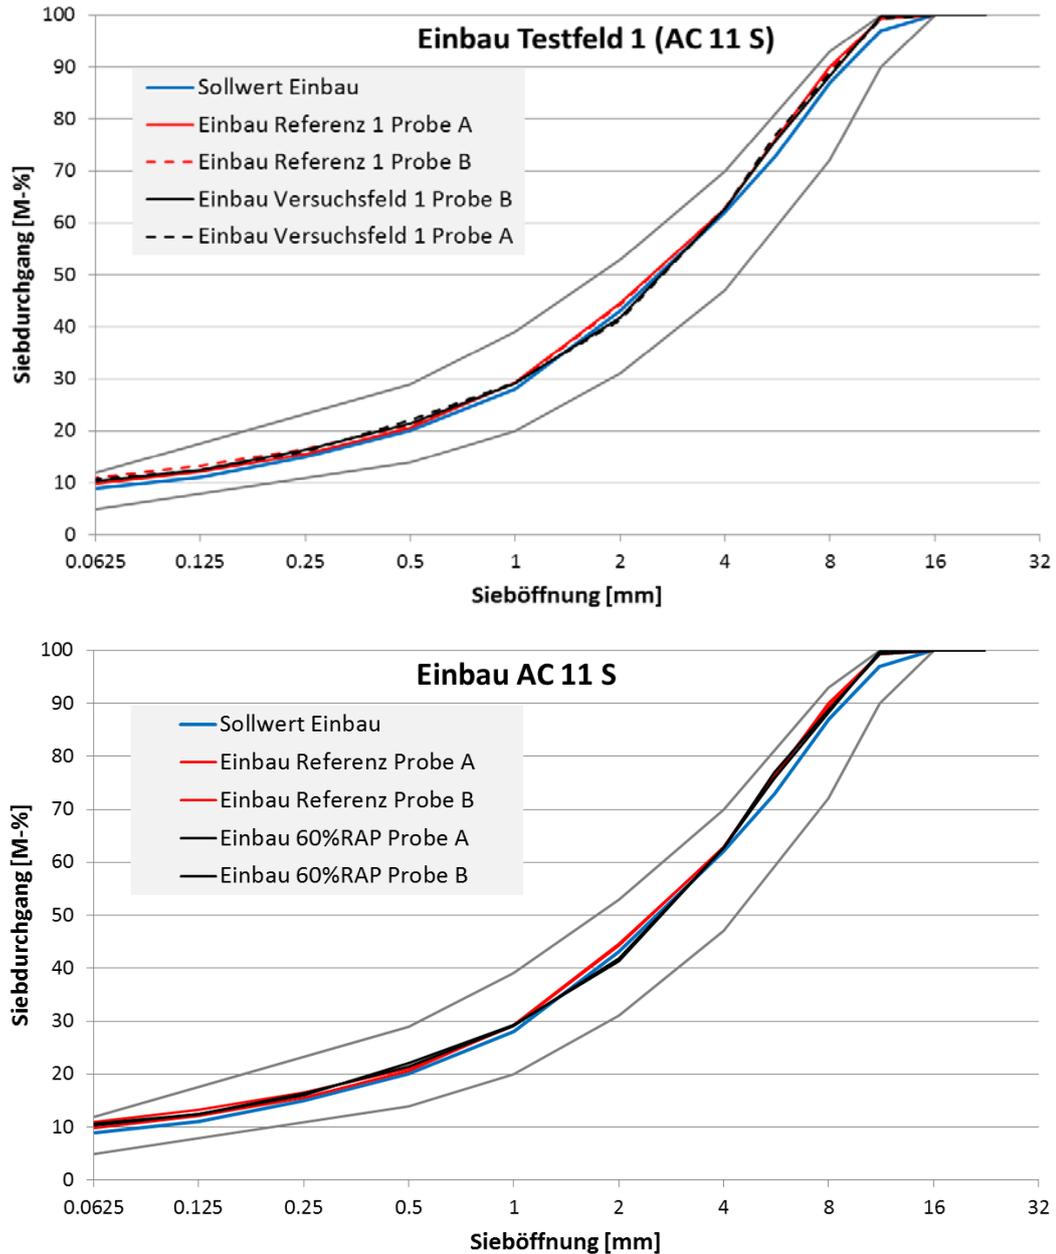
Abb. 47 Korngrößenverteilung der Deckschicht AC 11 S

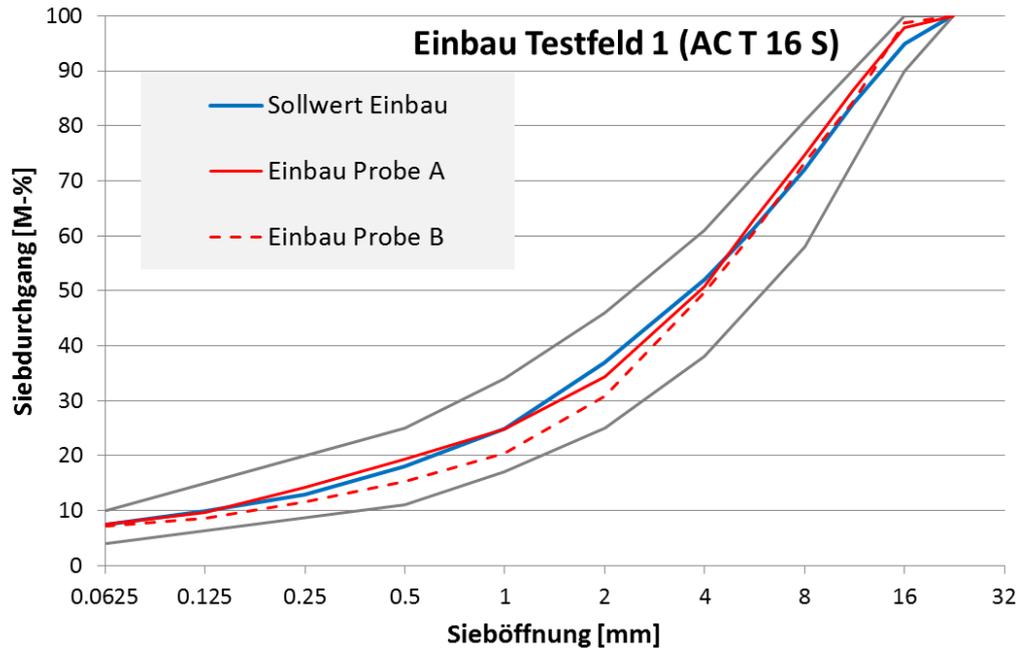
Abb. 48 Korngrößenverteilung der Tragschicht AC T 16 S

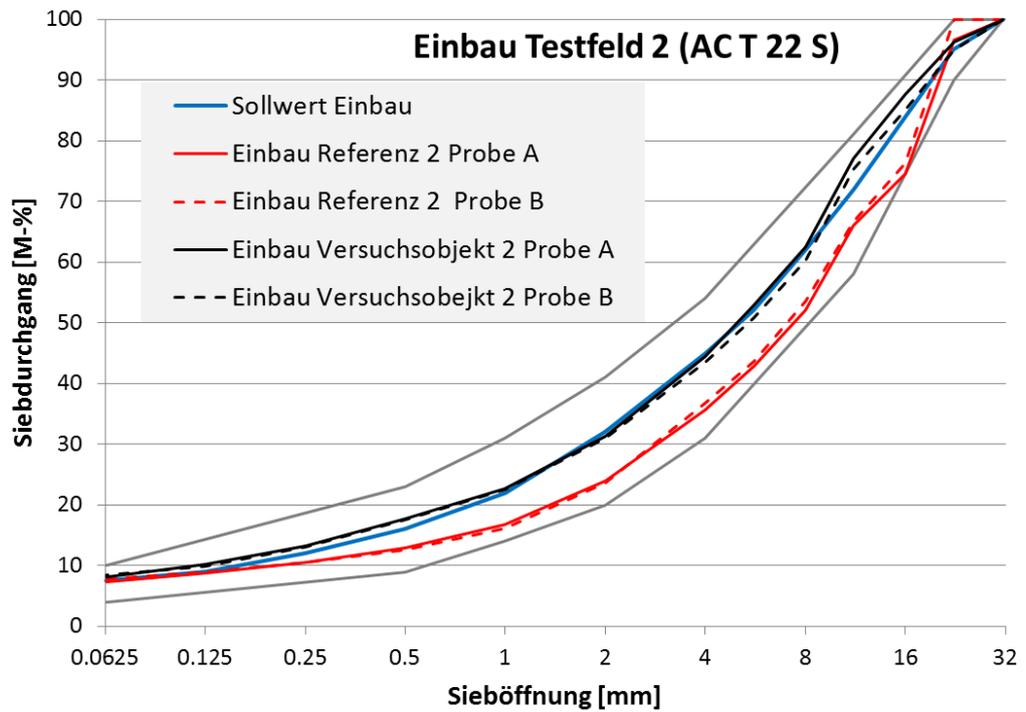
Abb. 49 Korngrößenverteilung der Tragschicht AC T 22 S

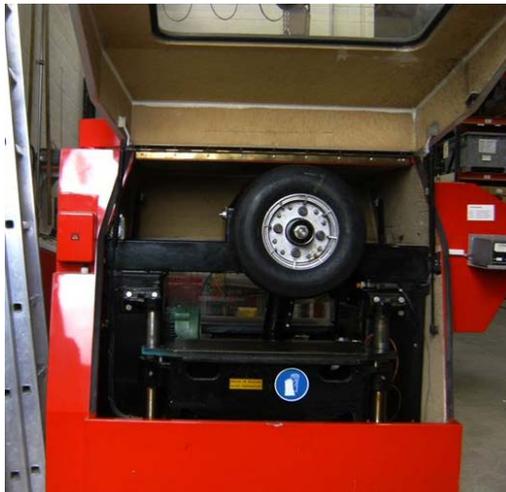
Abb. 50 Prüfgerät für den Spurbildungstest

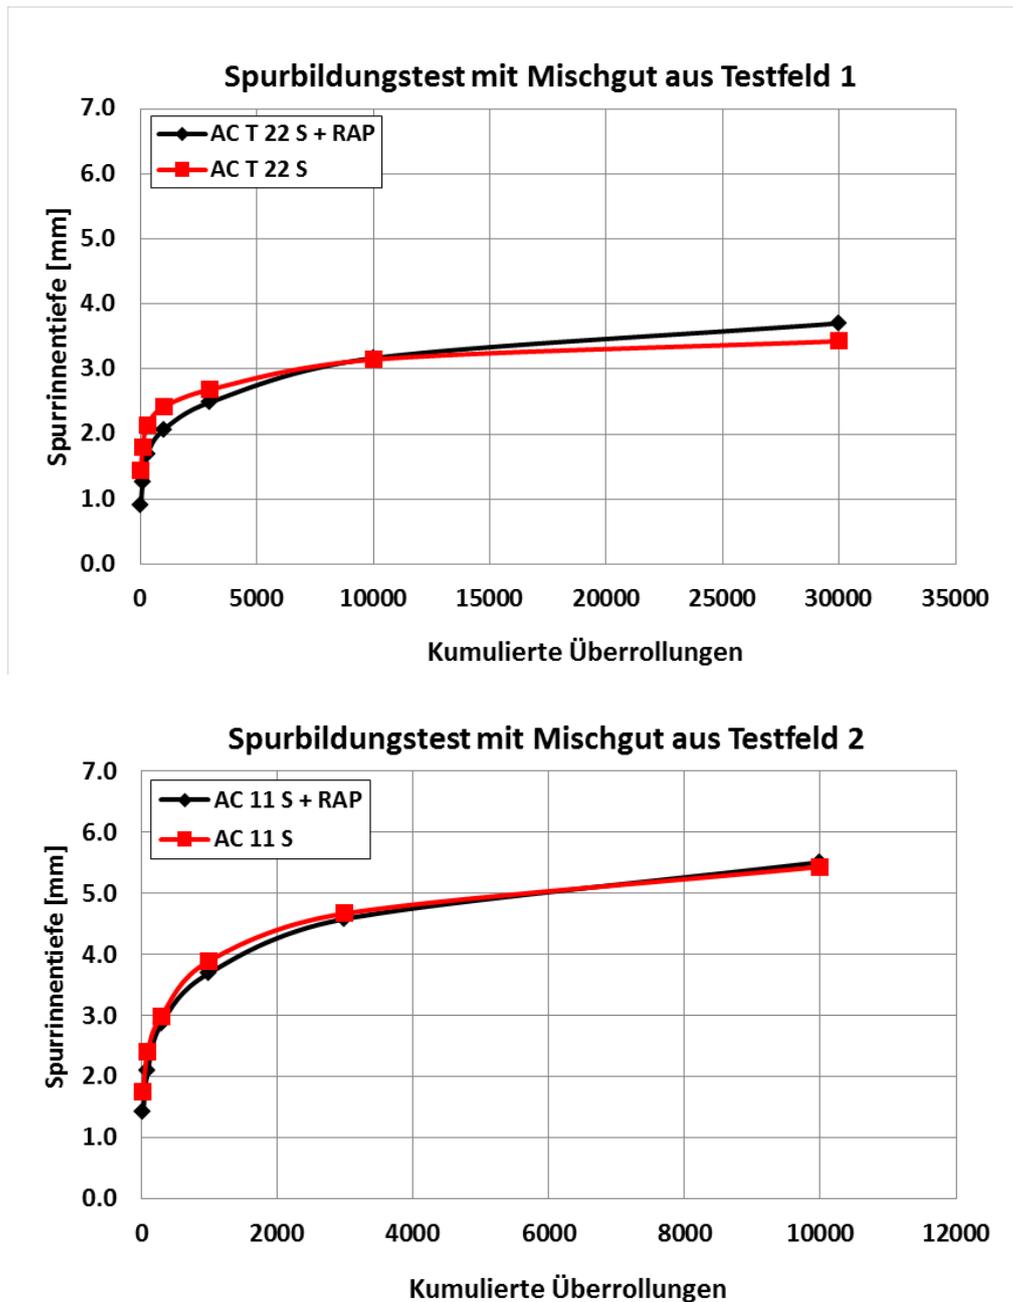
Abb. 51 Spurrinnenbildung im Fortschreiten der kumulierten Überrollungen für Prüfkörper aus Recycling- und Referenzmaterial. Oben, für das AC T 22 S Mischgut mit und ohne Recyclinganteil, Unten, für das AC 11 S Mischgut mit und ohne Recyclinganteil,

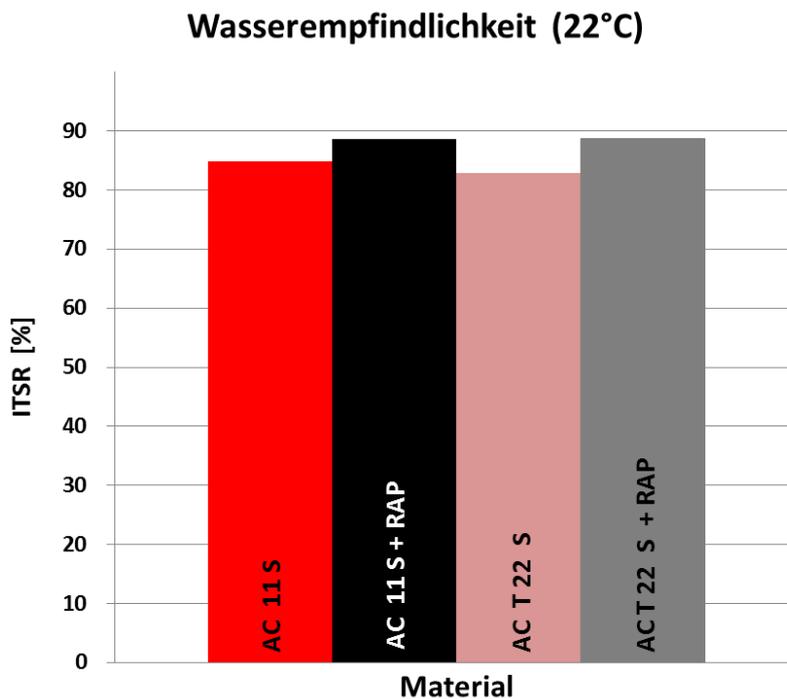
Abb. 52 Verhältnis der indirekten Zugfestigkeiten (ITSR-Wert) von trockenen und in Wasser gelagerten Prüfkörpern.

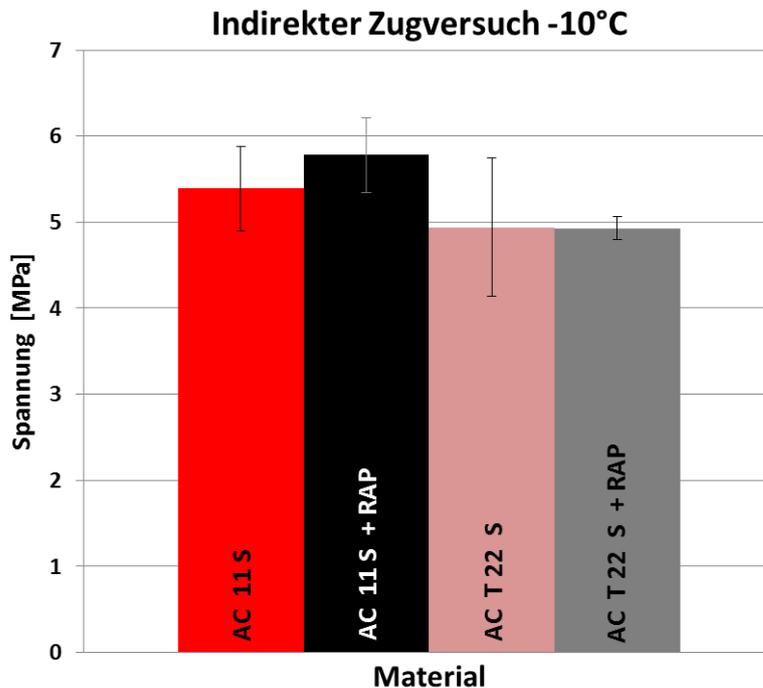
Abb. 53 Gemittelte indirekte Zugfestigkeit (ITS) aus je vier Probekörpern bei einer Temperatur von -10 °C.

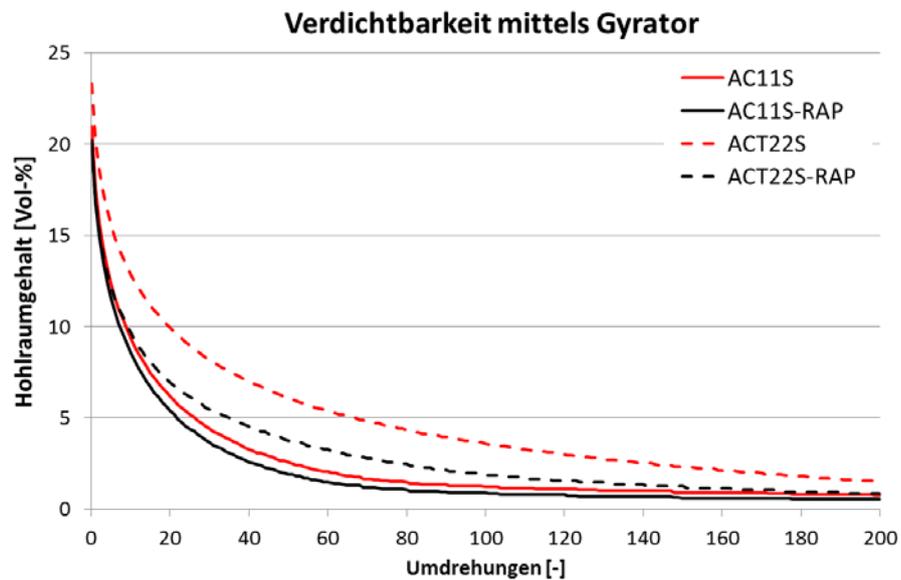
Abb. 54 Hohlraumgehalt der Tragschichten aus Referenz- und Versuchsmaterial von Testfeld 1 sowie der Deckschichten aus Referenz- und Versuchsmaterial von Testfeld 2
