Orthophotos et modèles numériques de surface pour quantifier les dégradations des revêtements routiers

Orthophotos and digital surface models to quantify pavement distress

Projet de recherche VSS 2016/321 sur demande de l'Association suisse des professionnels de la route et des transports (VSS).

Décembre 2020

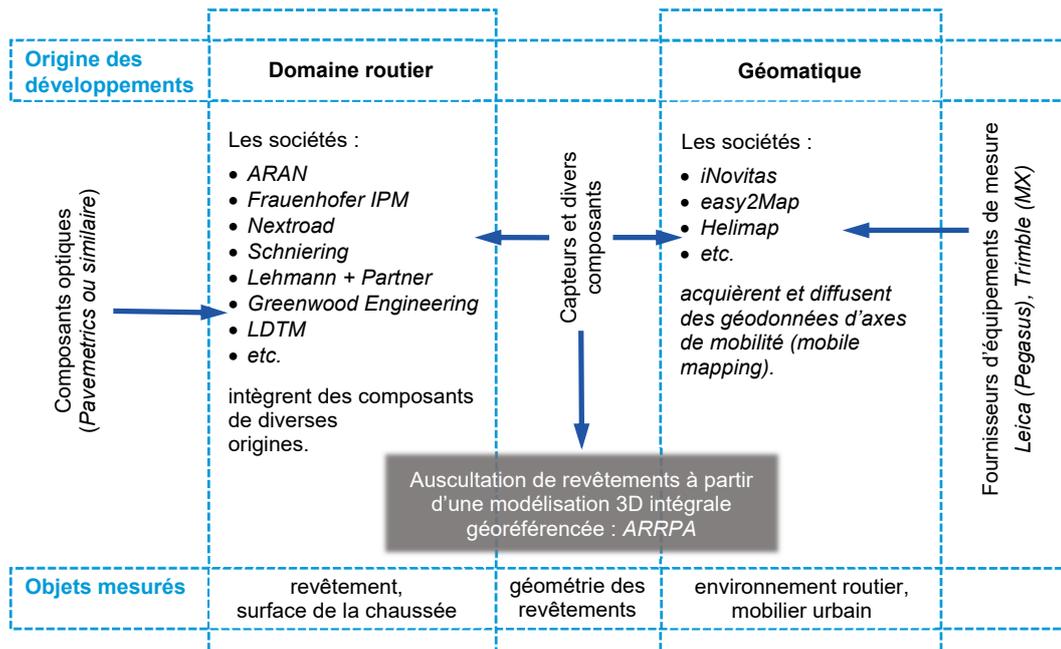
Figure 1 : Aperçu de la constellation des solutions actuelles (les sociétés citées dans ce schéma le sont à titre d'exemples non exhaustifs)

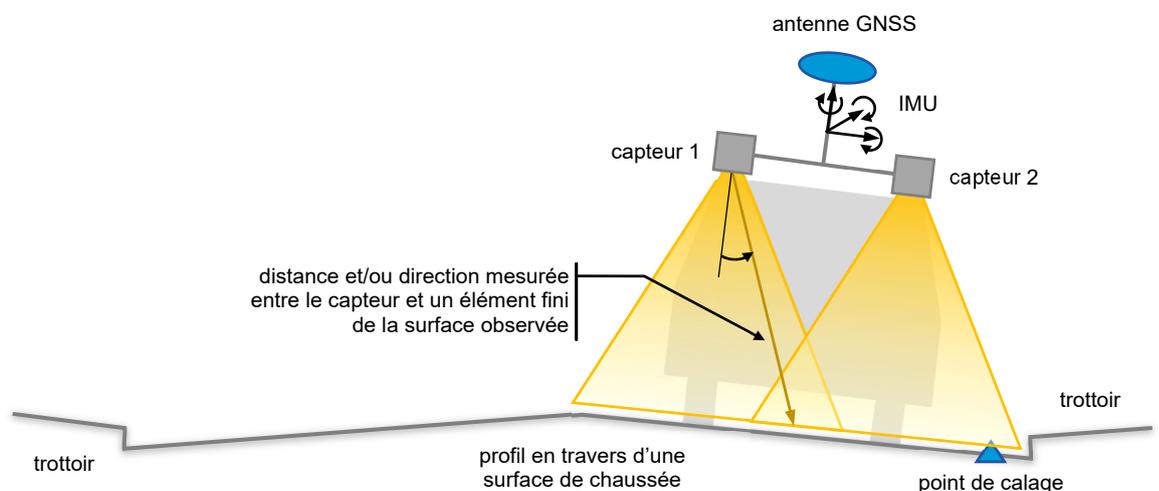
Du reste, il faut encore connaître l'orientation du capteur. Pour ce faire, il faut ajouter au système mobile une plateforme inertielle (ensemble d'accéléromètres et de gyroscopes, en anglais : *IMU-inertial measurement unit* ou *INS-inertial navigation system*). La mesure de l'orientation des capteurs peut aussi être complétée par une deuxième antenne GNSS.

Figure 3 : Géoréférencement d'une mesure de surface routière

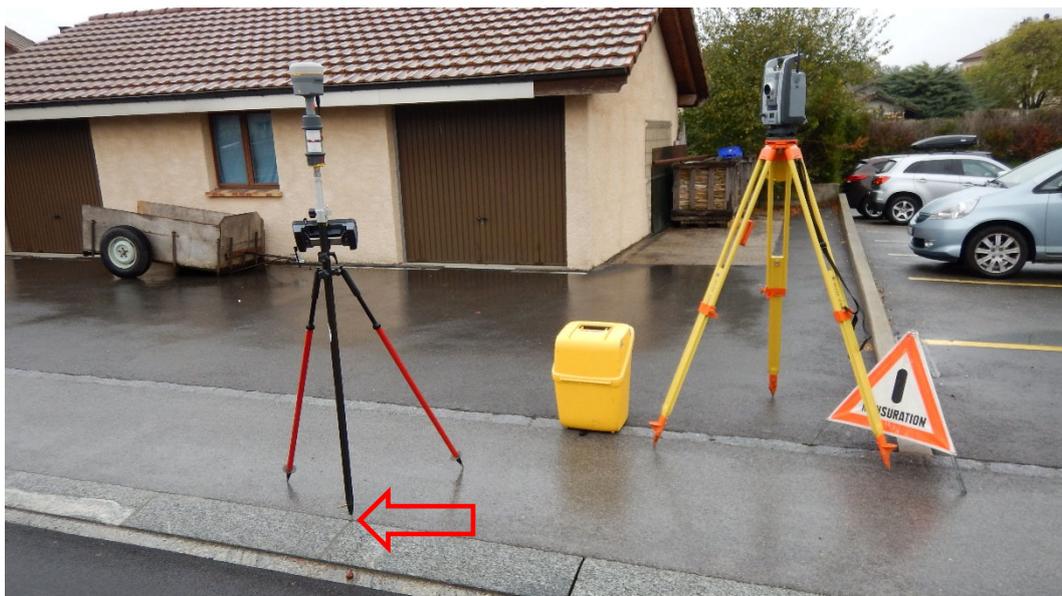
Figure 4 : Exemple de détermination d'un point de calage (ici : joint de bordure de trottoir) à l'aide d'une station totale (théodolite), Yvonand (VD) 2016

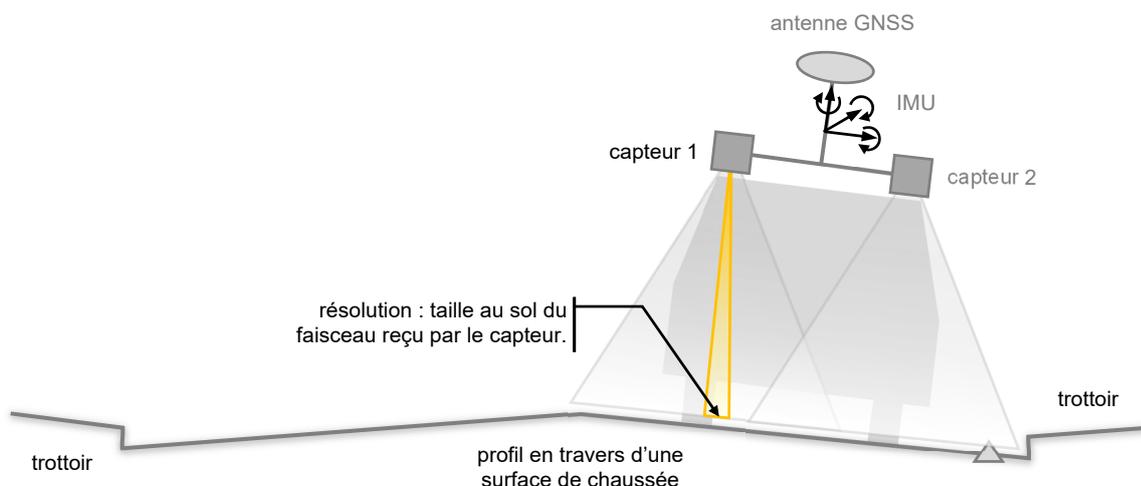
Figure 5 : Résolution au sol d'un capteur

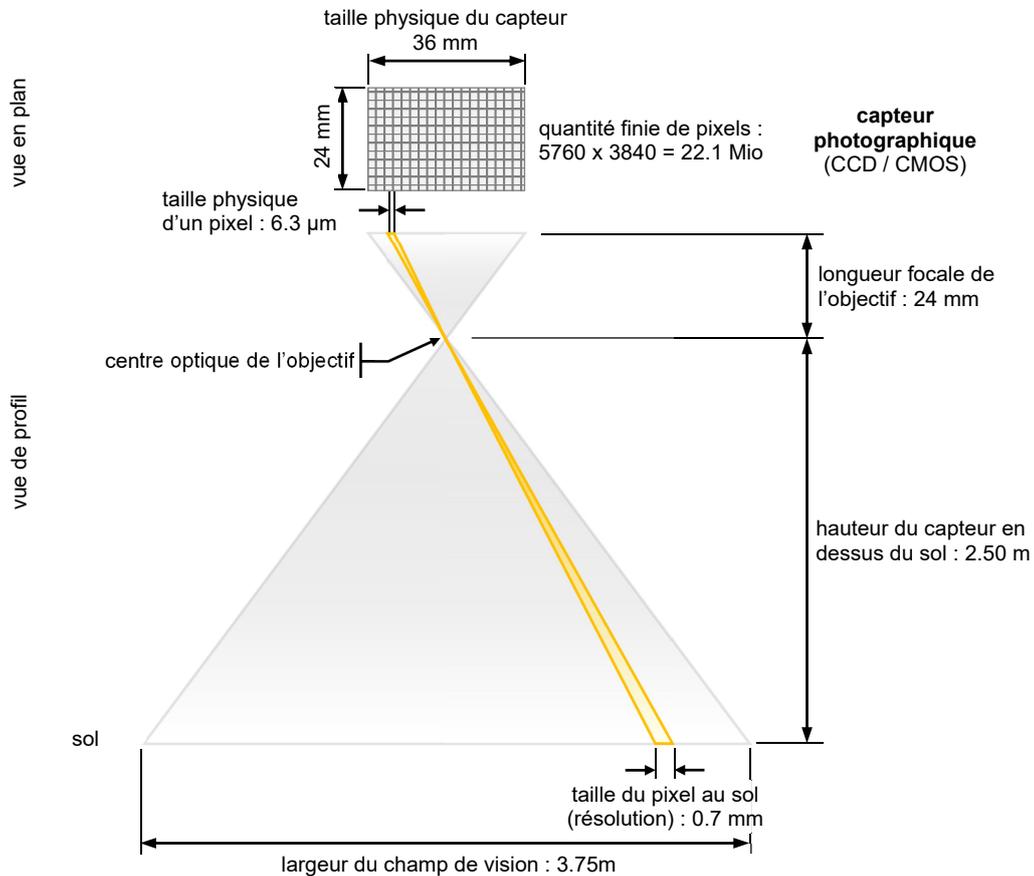
Les valeurs numériques sont un exemple basé sur l'appareil photographique Canon 5D Mark III. Le choix de l'objectif ainsi que la hauteur sur sol sont un exemple fictif.

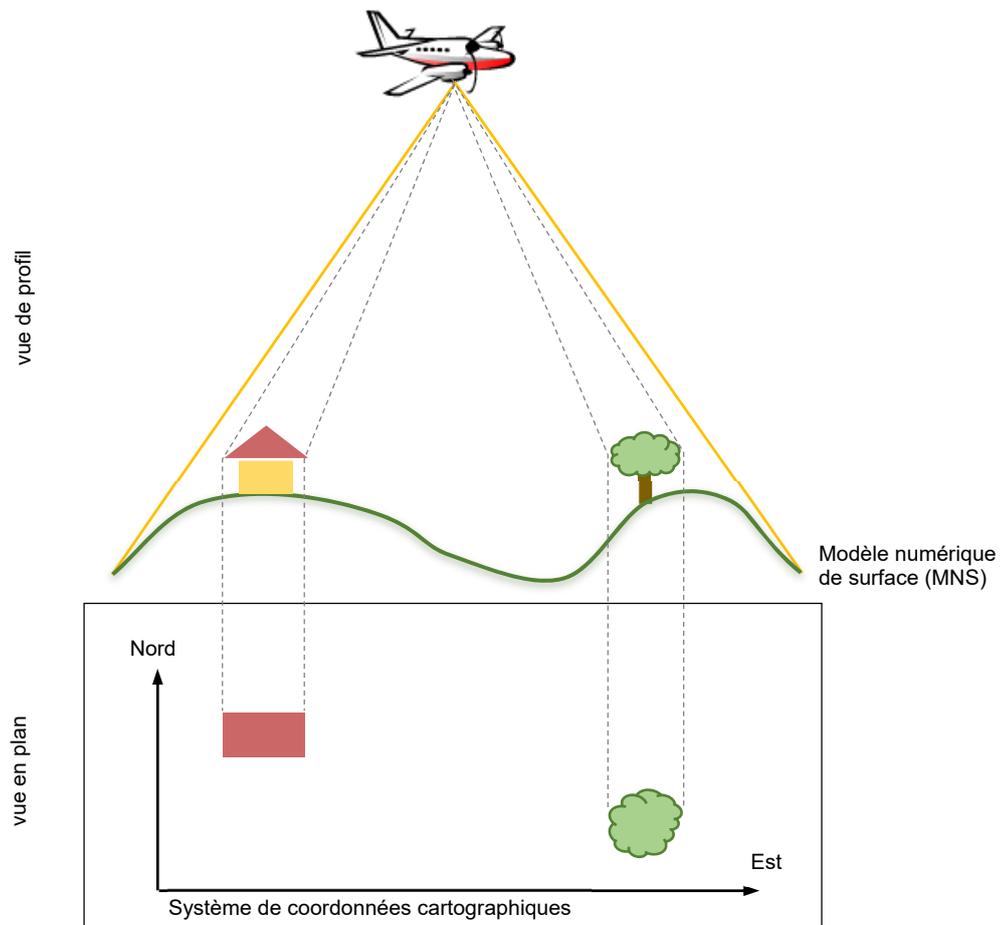
Figure 8 : Principe de base de la production d'une orthophoto

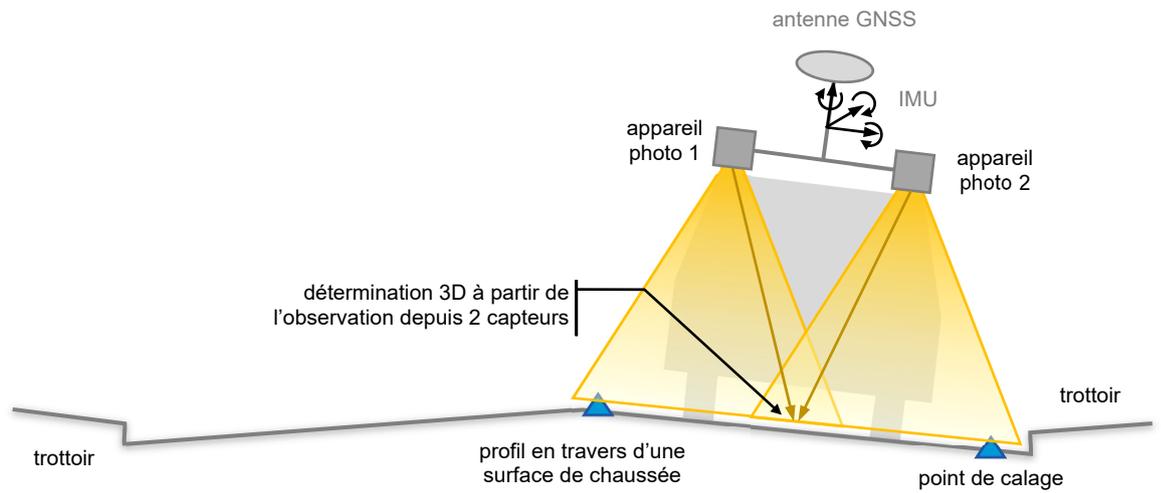
Figure 10 : Application de la photogrammétrie au relevé de surfaces de chaussées

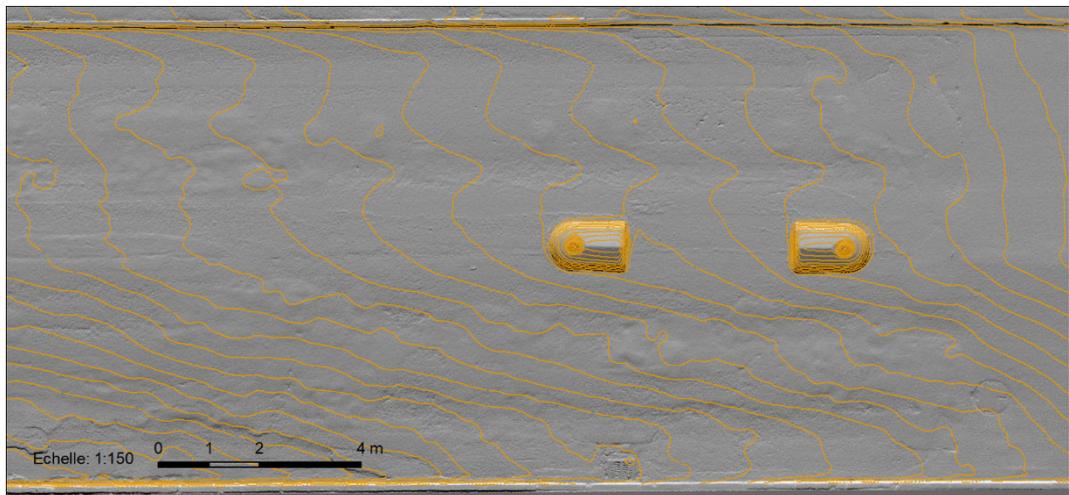
Figure 11 : Exemple de MNS de chaussée avec courbes de niveau (équidistance 2 cm)

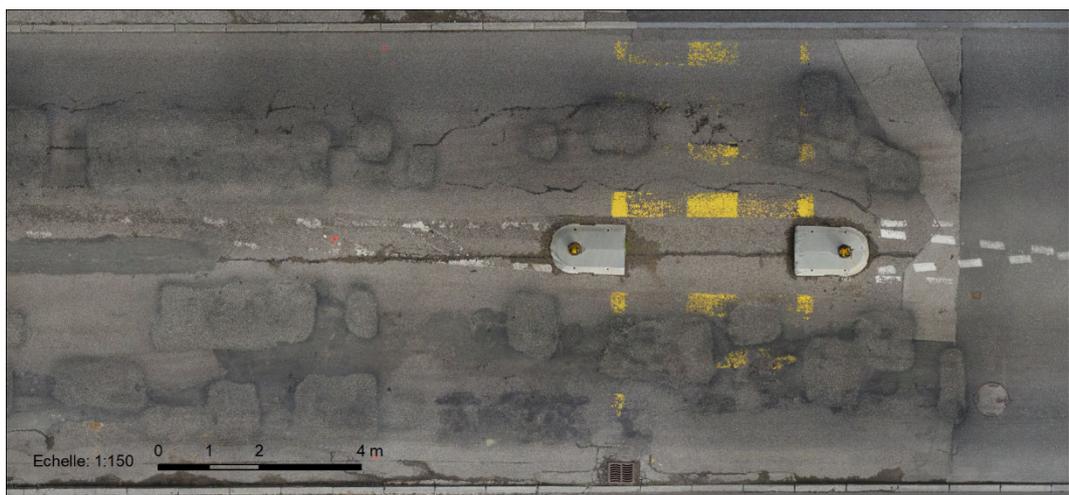
Figure 12 : Exemple d'orthophoto de chaussée

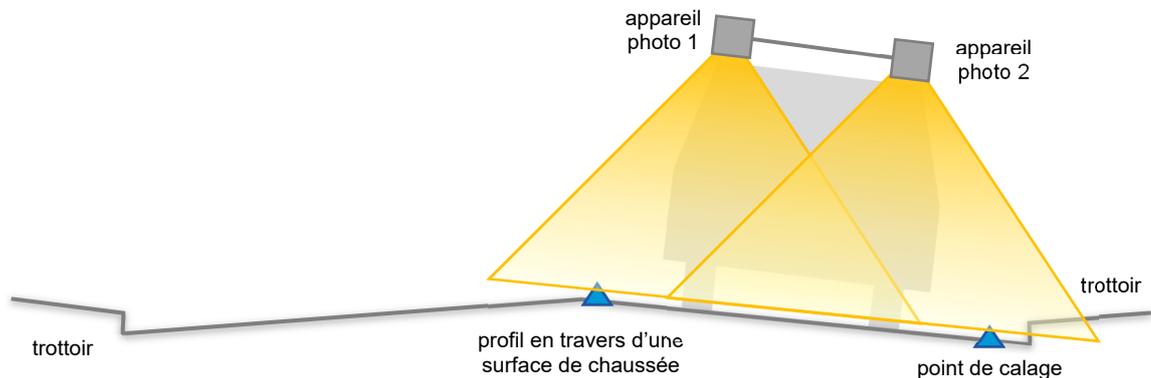
L'acquisition des données des surfaces routières avec ARRPA est basée uniquement sur le principe de la photogrammétrie (§ 2.3), donc avec des appareils photo comme capteurs, sans aucun complément avec des systèmes laser ou autre. Étant initialement destinée aux milieux urbains, où la disponibilité des constellations de satellites de positionnement (GNSS) sont entravées par les constructions bordant les axes routiers, ARRPA fonctionne sans antenne GNSS précise, ni plateforme inertielle, mais uniquement avec des points de calage au sol offrant une parfaite coïncidence géométrique du résultat avec d'autres infrastructures (mensuration officielle, accès latéraux, cadastre des conduites, etc.), tout en assurant avec exactitude les valeurs des pentes longitudinales et des dévers.

Figure 13 : Configuration du système ARRPA

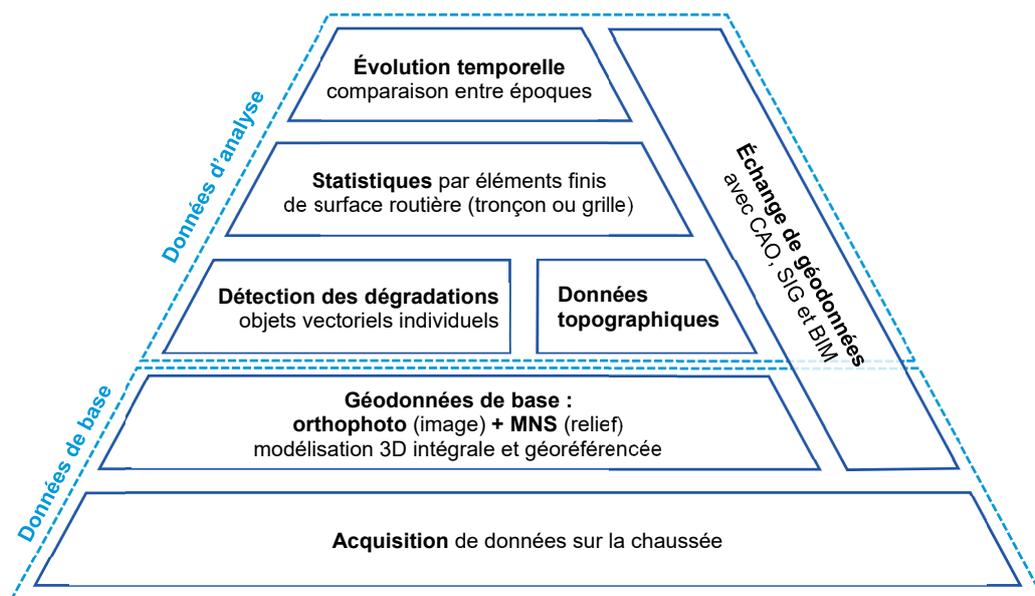
Figure 14 : Pyramide des résultats d'ARRPA

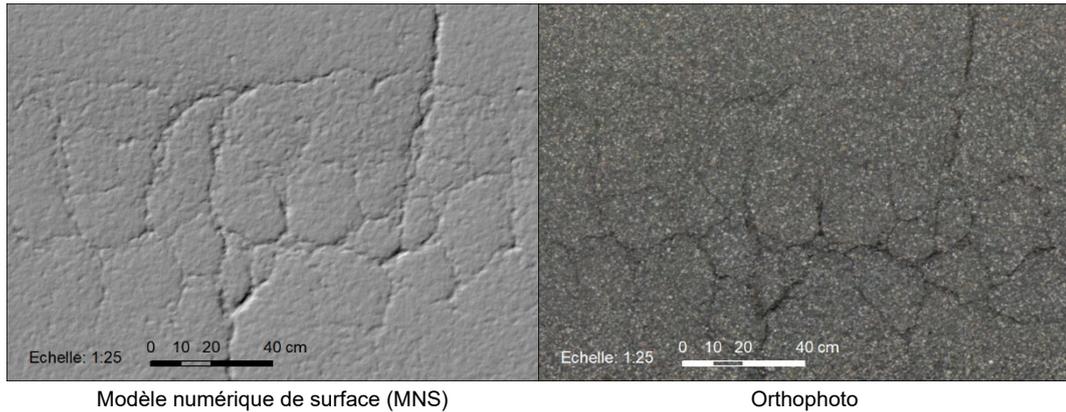
Figure 15 : Modèle numérique de surface et orthophoto de fissures de faïençage, Charles-Naine, mai 2018

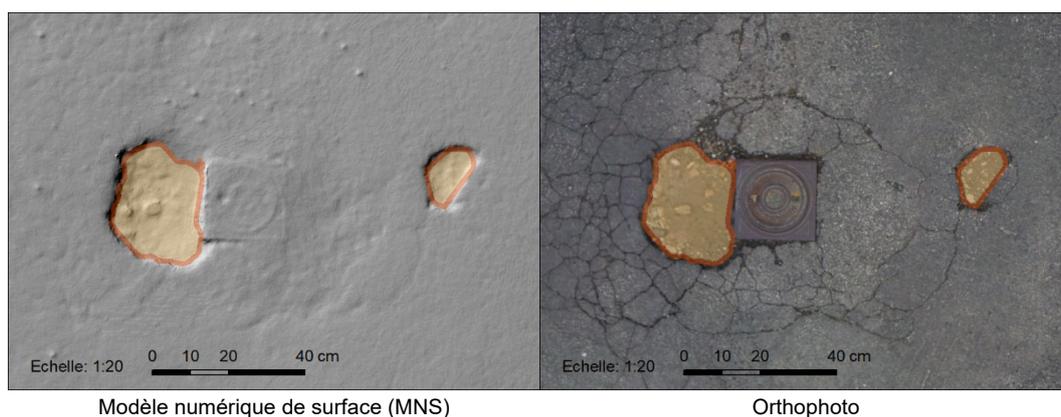
Figure 19 : Vectorisation de nids de poule sous forme de surfaces, Stavay-Mollondin, mai 2018

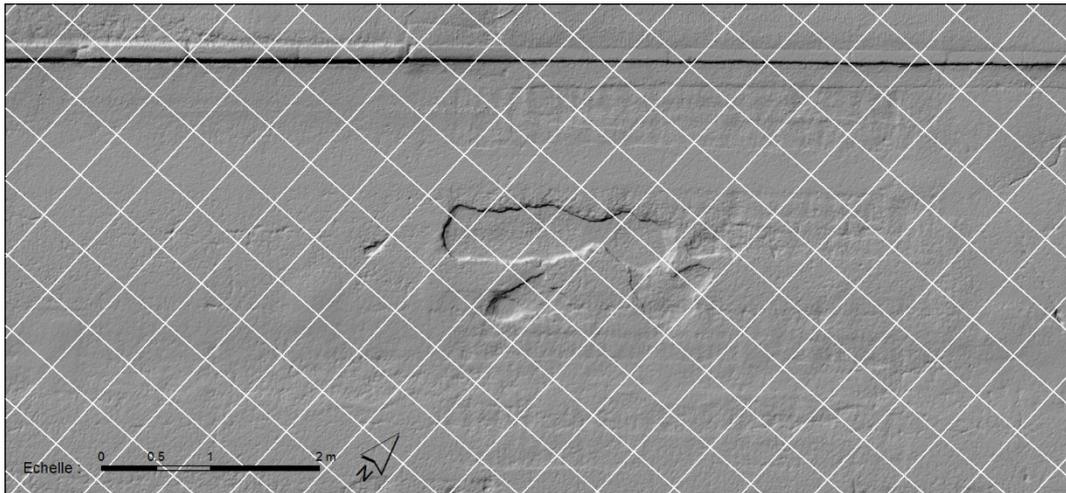
Figure 20 : Helvétie (état 1, 29.03.2019) : statistiques par grille (50 cm)

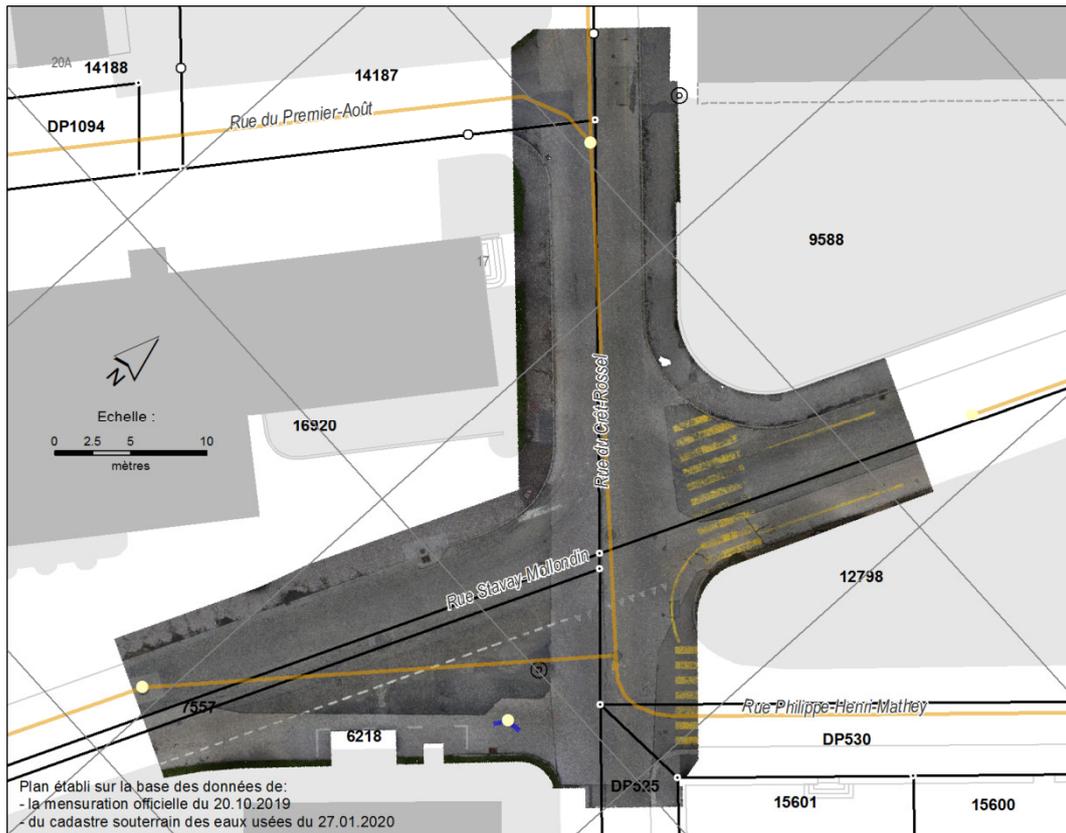
Figure 21 : Orthophoto de l'état 0 (30.05.2018) du tronçon Stavay-Mollondin à laquelle ont été superposés les biens-fonds (parcelles) et le cadastre souterrain des eaux usées.

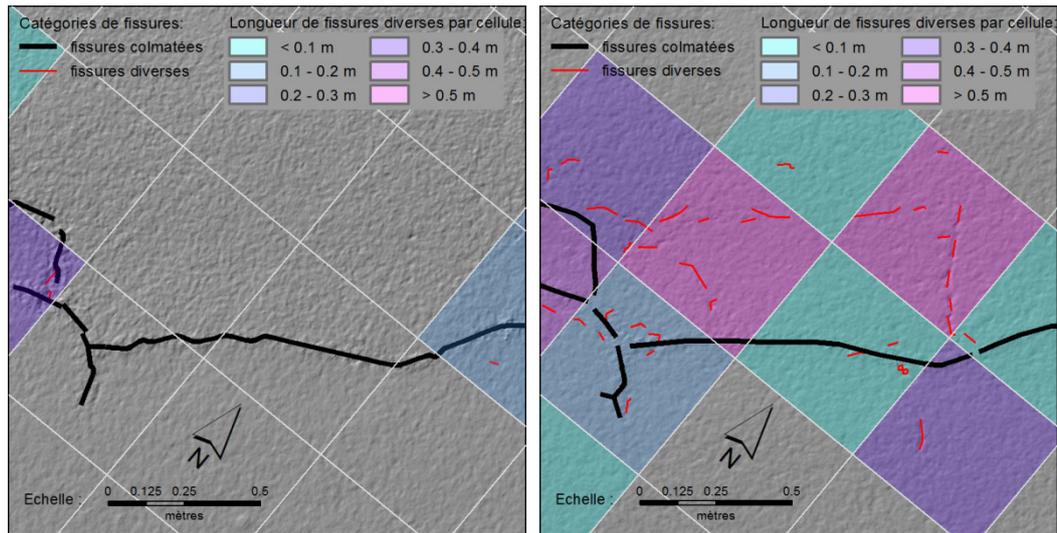
Figure 22 : Apparition de fissures sur le tronçon Charles-Naine entre l'état 0.5 (12.10.2018) à gauche et l'état 1 (29.03.2019) à droite, avec la grille de statistique de longueur de fissures par 0.25 m².

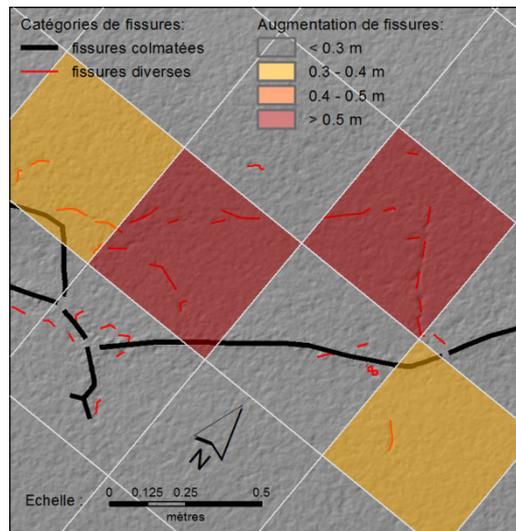
Figure 23 : Nouvelles fissures sur le tronçon Charles-Naine mises en évidence avec la grille d'évolution entre deux époques (soustraction état 1 – état 0.5).

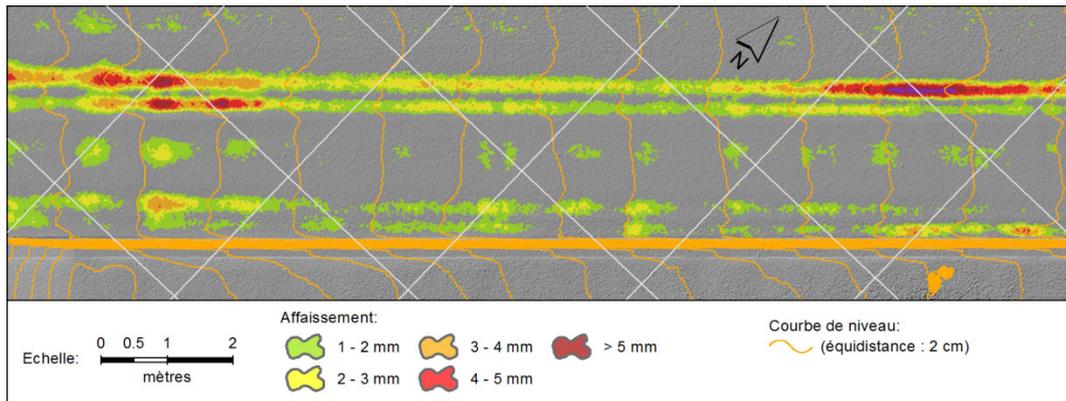
Figure 24 : Relevé d'ornières de l'arrêt de bus de la Place de la Gare de La Chaux-de-Fonds, état 0 (22.06.2016) (source: Ville de La Chaux-de-Fonds, Service géomatique).

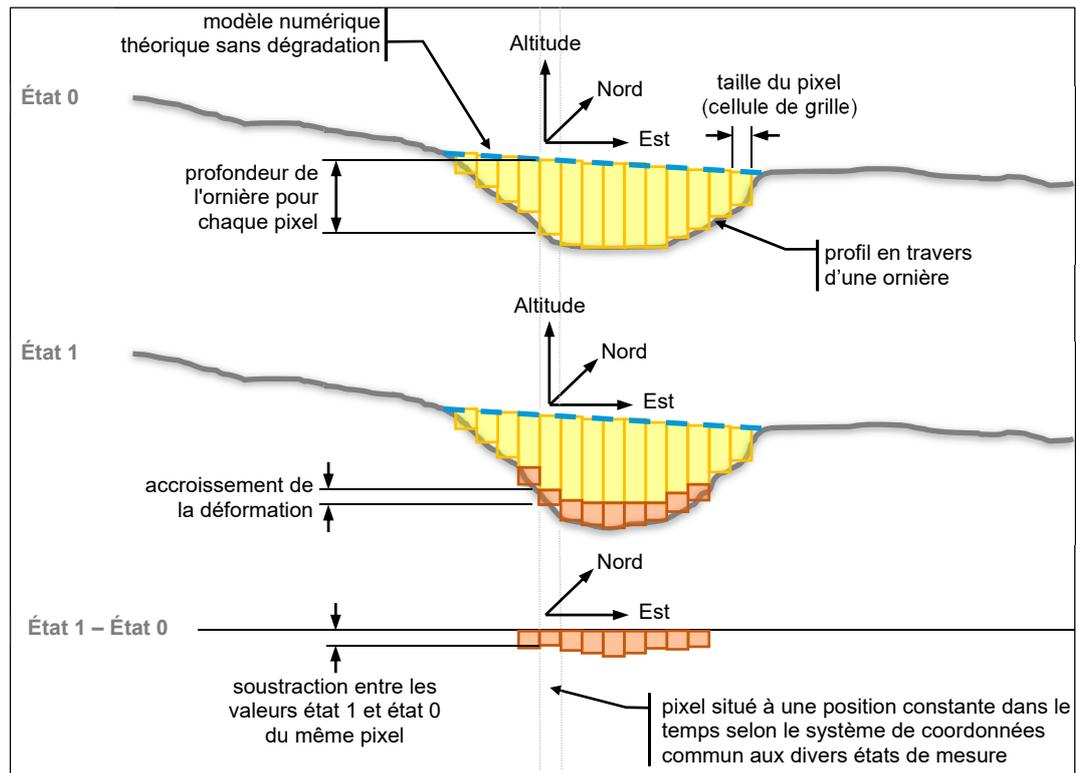
Figure 27 : Calcul de l'évolution d'une déformation entre deux états de mesure à partir d'un géoréférencement précis des géodonnées de chaque état.

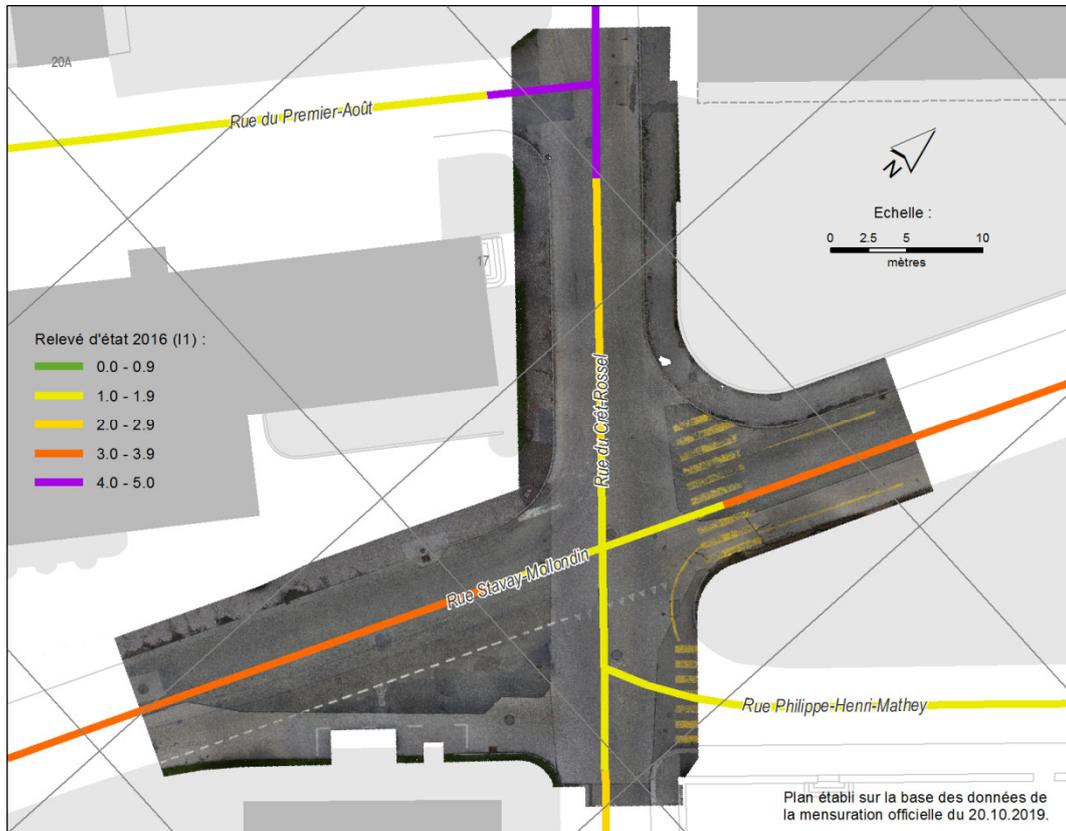
Figure 28 : Comparaison entre le relevé d'état visuel 2016 du réseau routier complet de la Ville de La Chaux-de-Fonds et l'orthophoto de l'état 0 (30.05.2018) du tronçon Stavay-Mollondin.

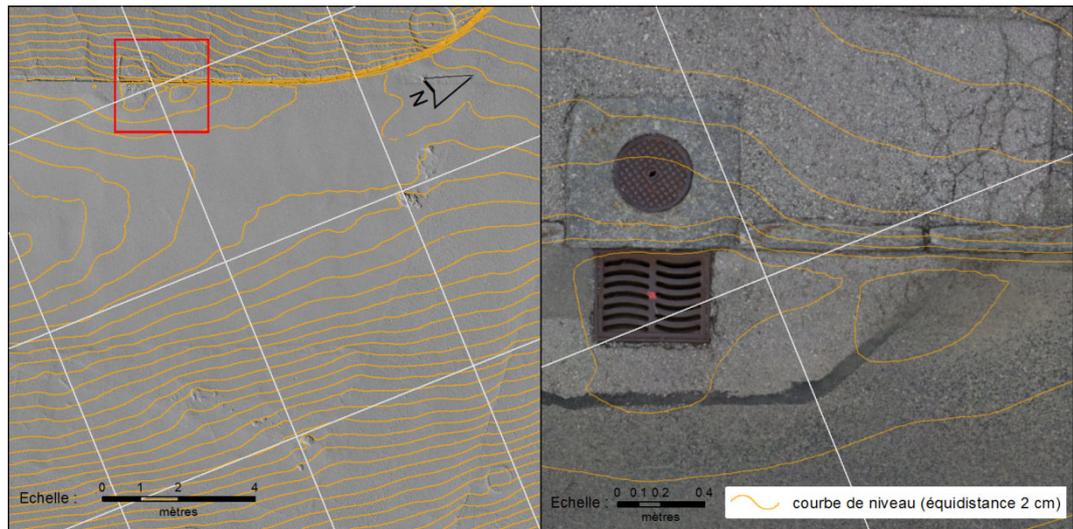
Figure 29 : Analyse de l'écoulement des eaux de surface et de l'état des infrastructures pour un projet d'entretien ou de réfection (Stavay-Mollondin, état 0, 30.05.2018).

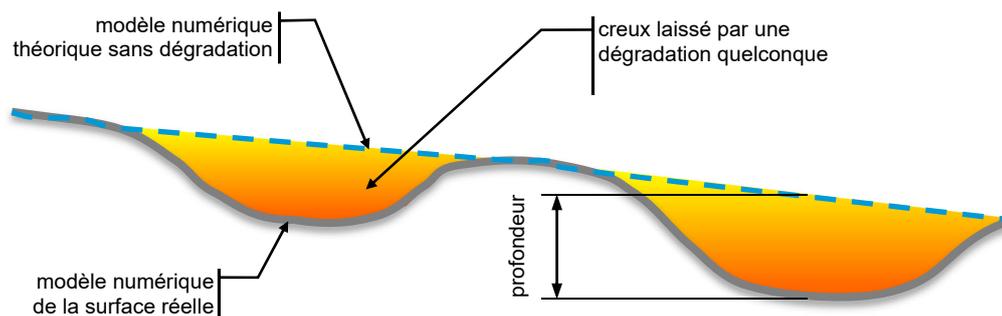
Figure 35 : Profil d'une surface de chaussée ; différence (soustraction) entre le modèle numérique de la surface réelle avec dégradation et de la surface théorique sans dégradation

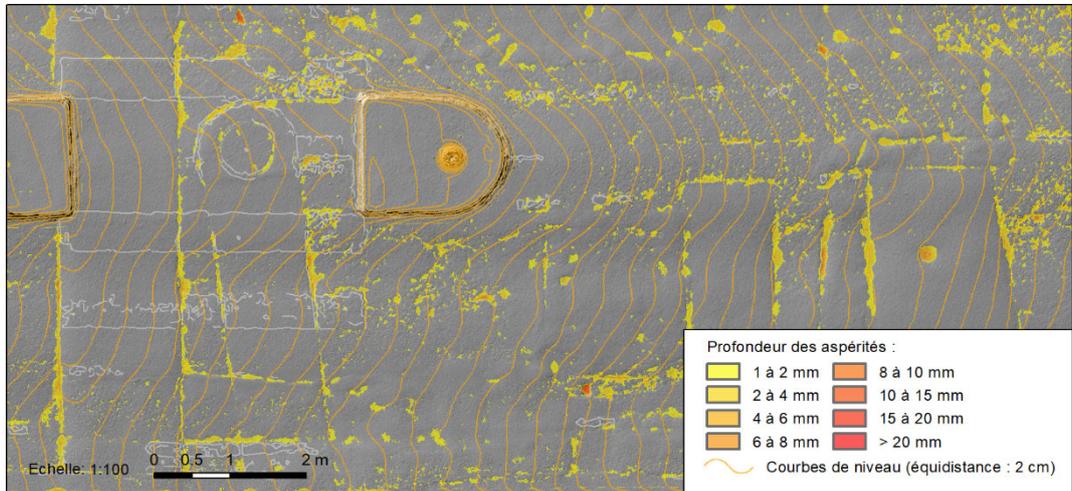
Figure 36 : Représentation des concavités selon leurs profondeurs (Helvétie, état 1, 29.03.2019)

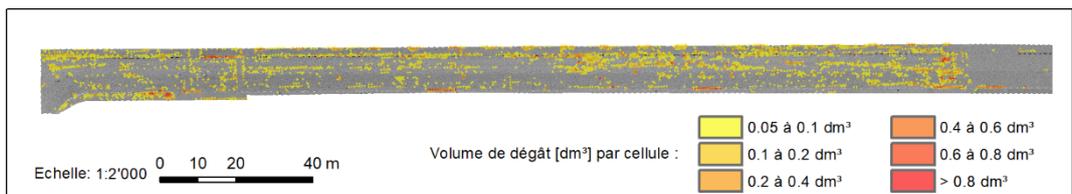
Figure 38 : Statistique de volume de dégât par grille (Helvétie, état 1, 29.03.2019)

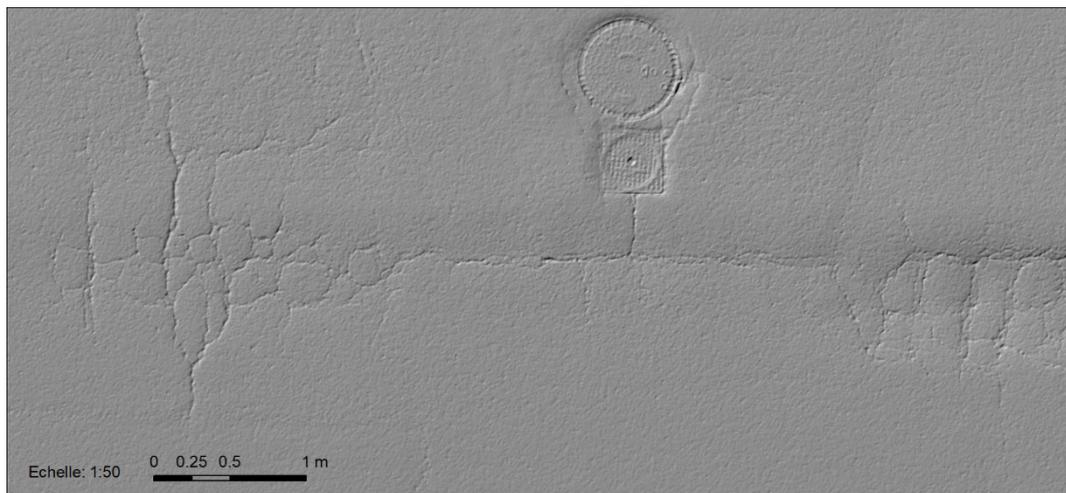
Figure 39 : Charles-Naine, état 0 (30.05.2018) : faïençage, fissures longitudinales et transversales, visibles dans le modèle numérique de surface (MNS)

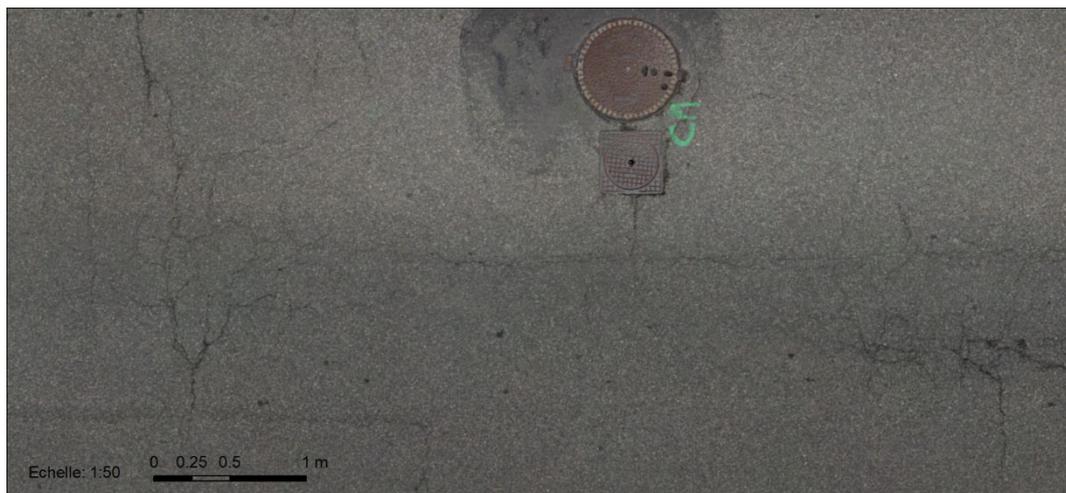
Figure 40 : Charles-Naine, état 0 (30.05.2018) : faïençage, fissures longitudinales et transversales, visibles dans l'orthophoto

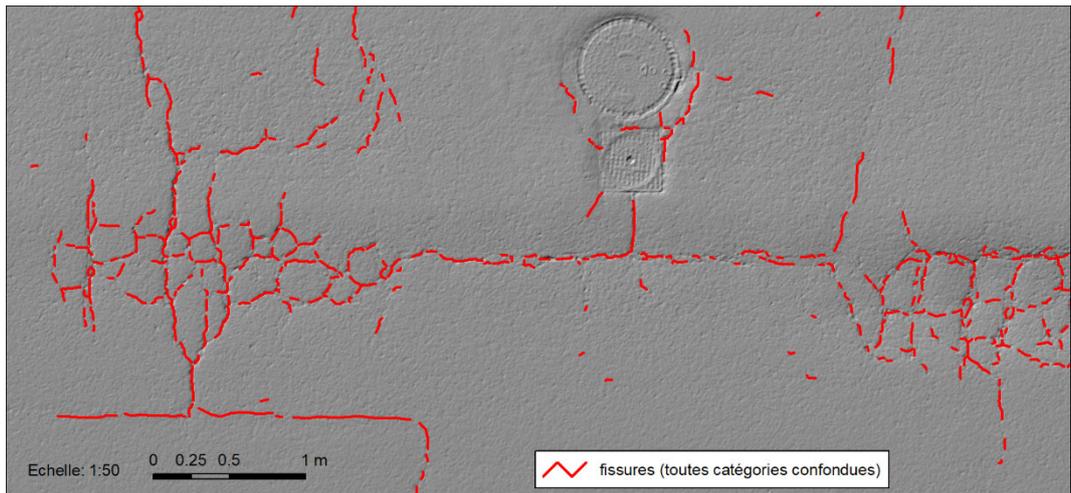
Figure 41 : Charles-Naine, état 0 (30.05.2018) : phénomènes de fissuration

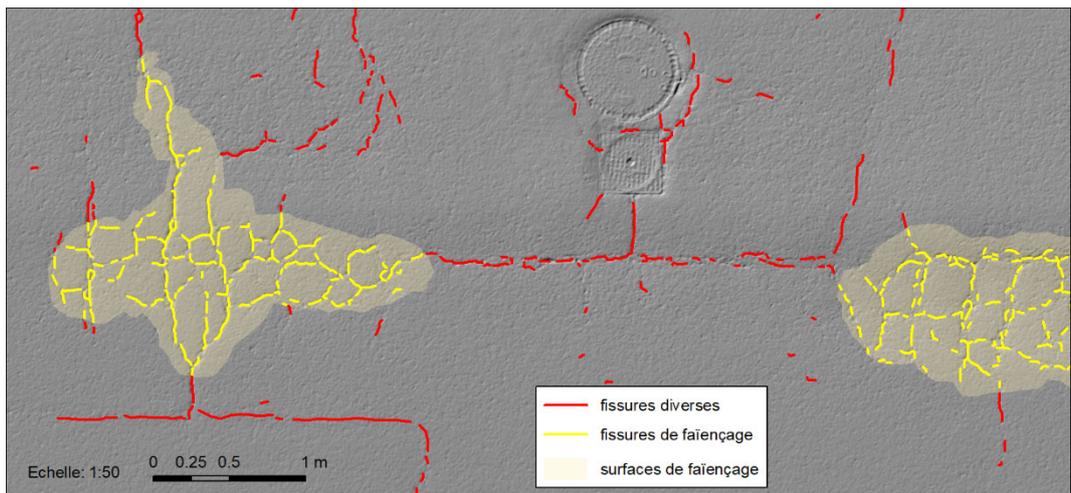
Figure 42 : Charles-Naine, état 0 (30.05.2018) : distinction entre fissures diverses et fissures de faïençage

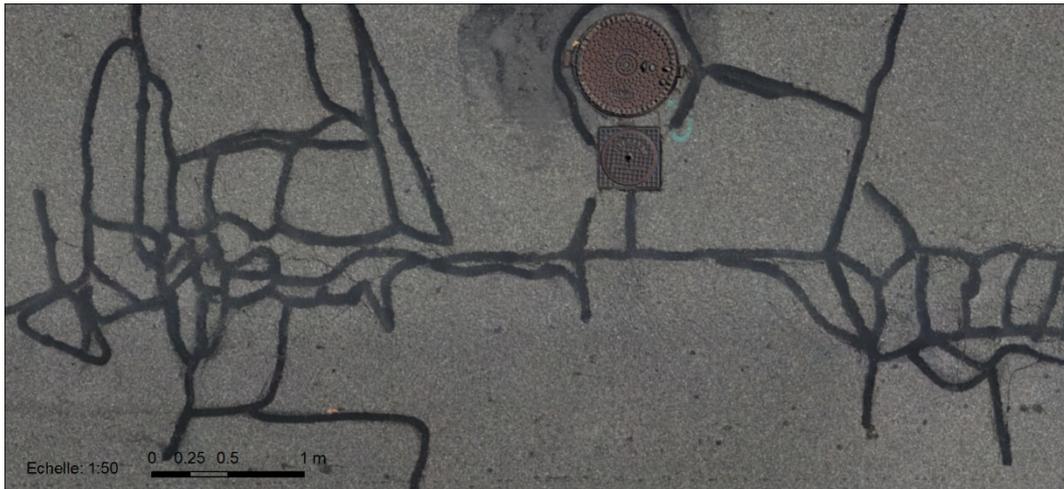
Figure 43 : Charles-Naine, état intermédiaire 0.5 (12.10.2018) : fissures et faïençages colmatés à la lance thermique

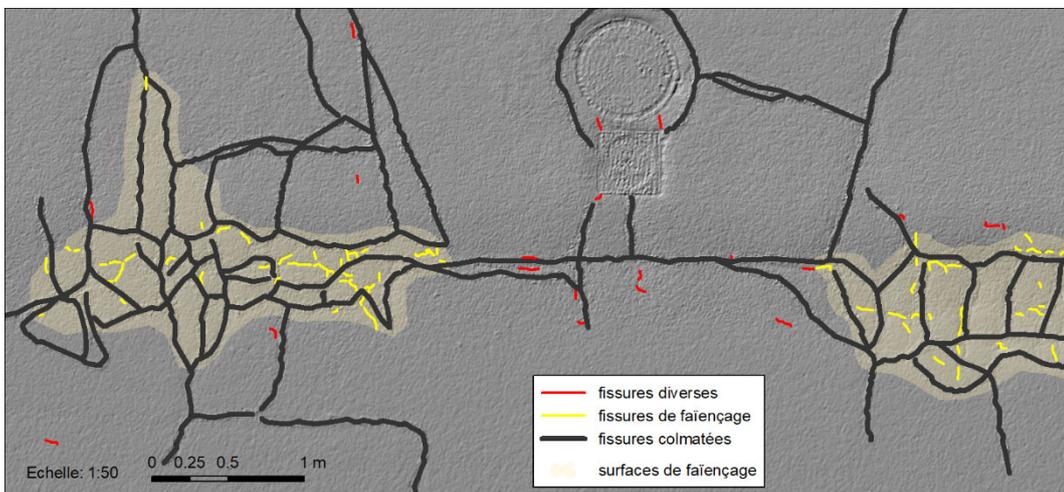
Figure 44 : Charles-Naine, état intermédiaire 0.5 (12.10.2018) : numérisation des fissures colmatées à la lance thermique

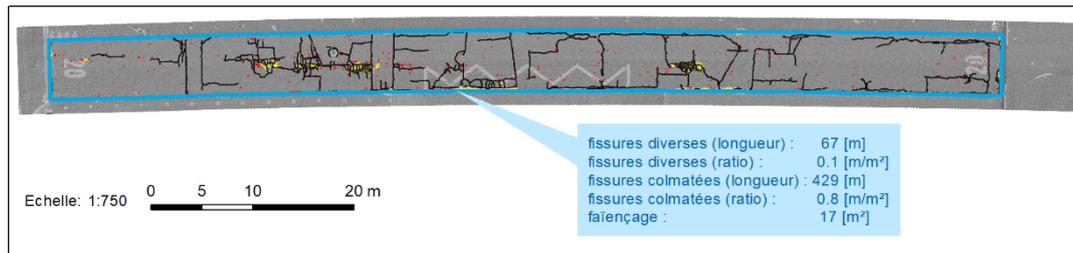
Figure 45 : Charles-Naine, état 1 (29.03.2019) : statistiques sur la fissuration

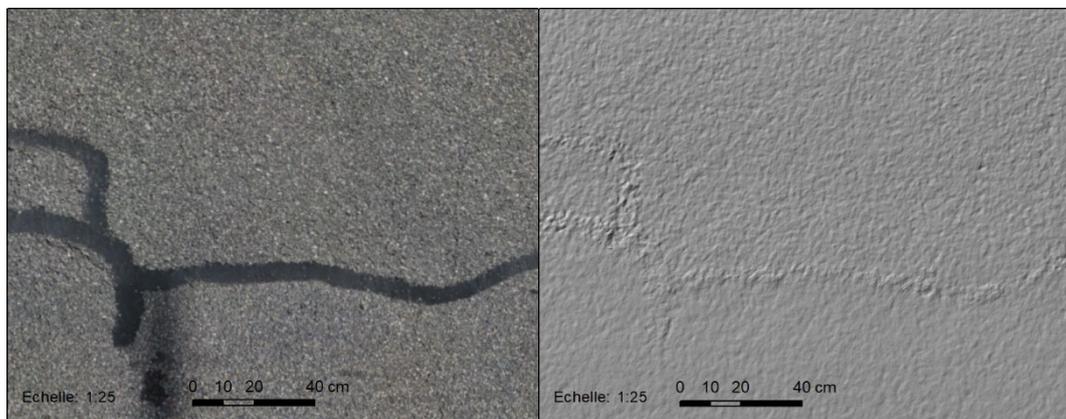
Figure 49 : Charles-Naine, état intermédiaire 0.5 (12.10.2018) : présence uniquement de fissures colmatées

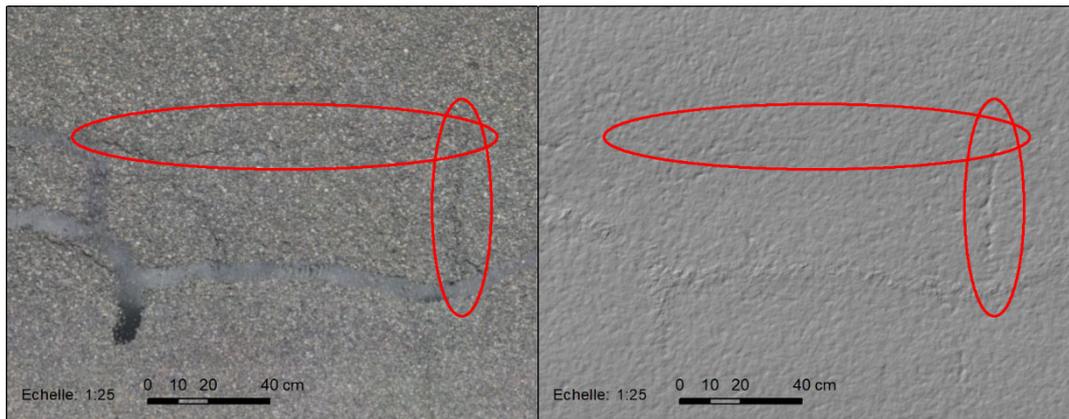
Figure 50 : Charles-Naine, état 1 (29.03.2019) : apparition d'une nouvelle fissure

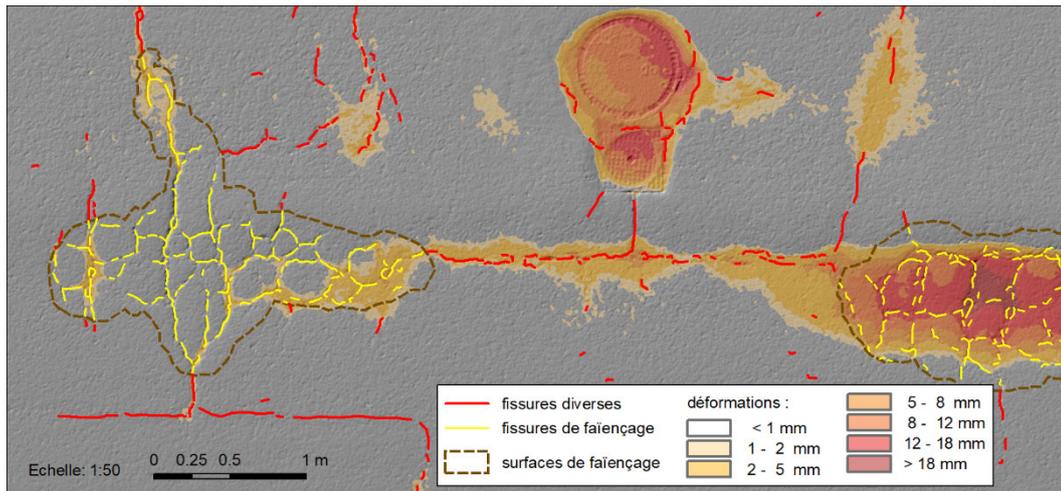
Figure 51 : Charles-Naine, état 0 (30.05.2018) : phénomènes de fissuration et de faïençage en combinaison ou non avec des zones de déformation permanente

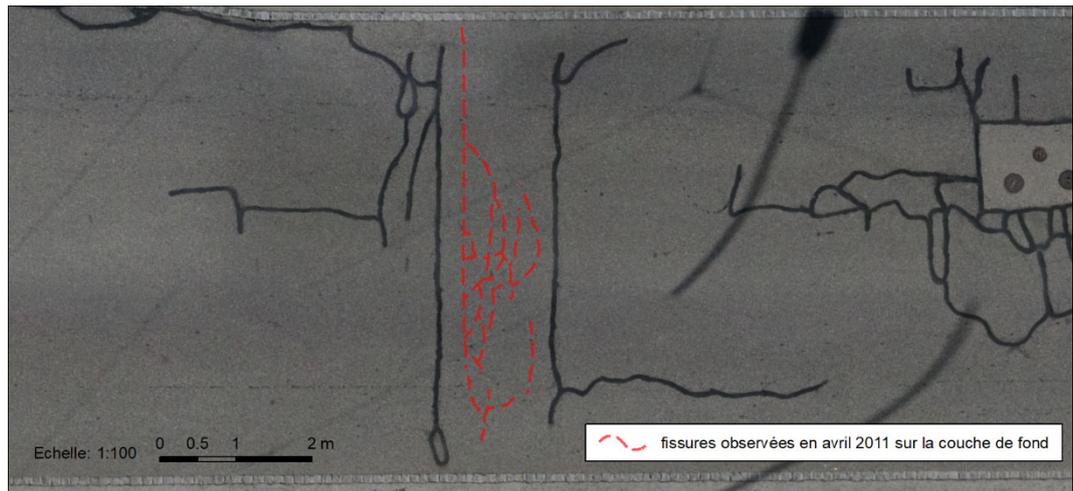
Figure 52 : Charles-Naine : fissures relevées sur la couche de fond en avril 2011 superposées à l'orthophoto du relevé d'état intermédiaire 0.5 (12.10.2018)

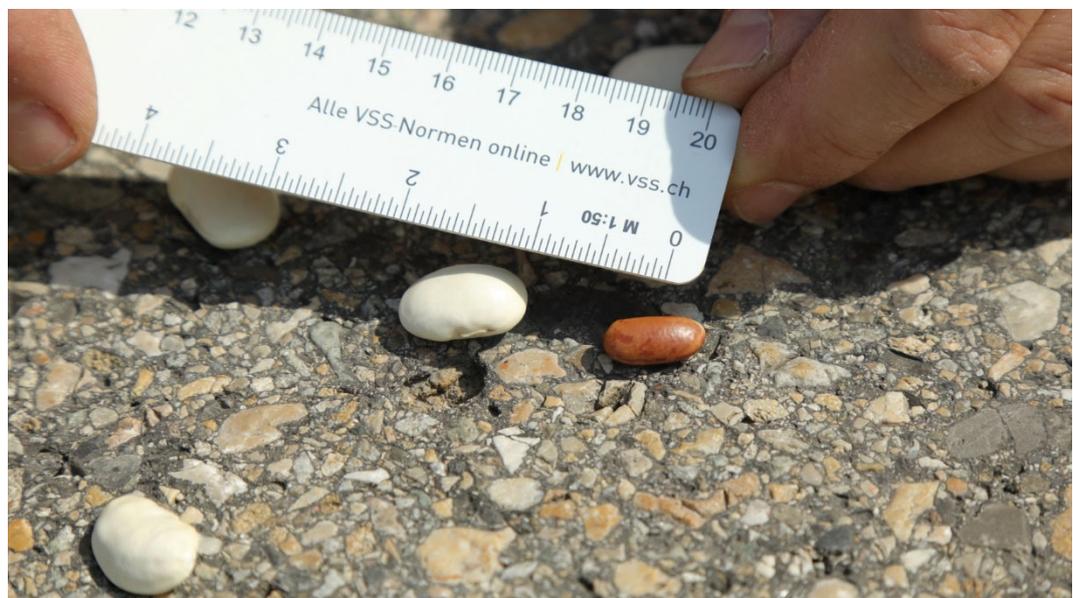
Figure 53: Détail de perte de gravillons, Commerce (27.08.2019)

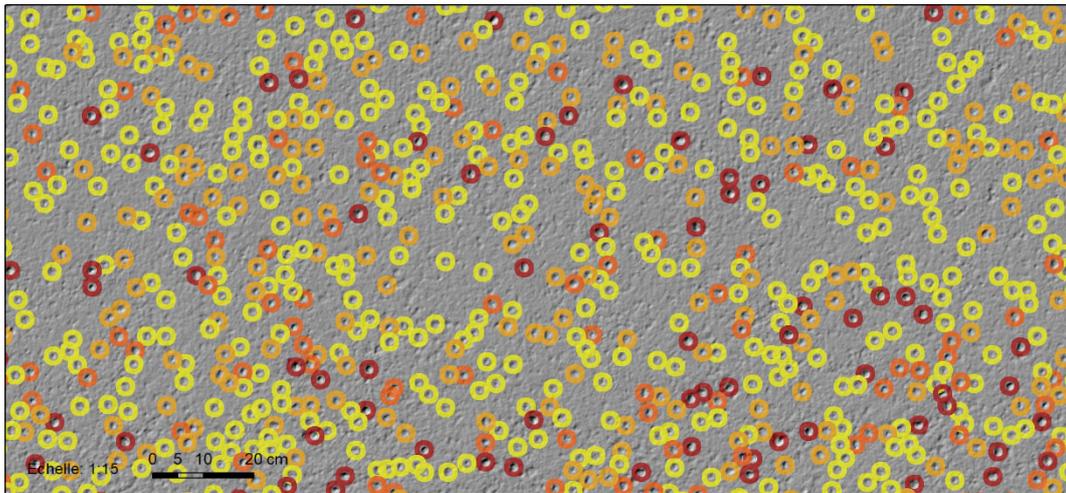
Figure 54 : Détection de gravillons perdus, coloration en fonction de leur profondeur, Commerce, état 2 (10.07.2019)

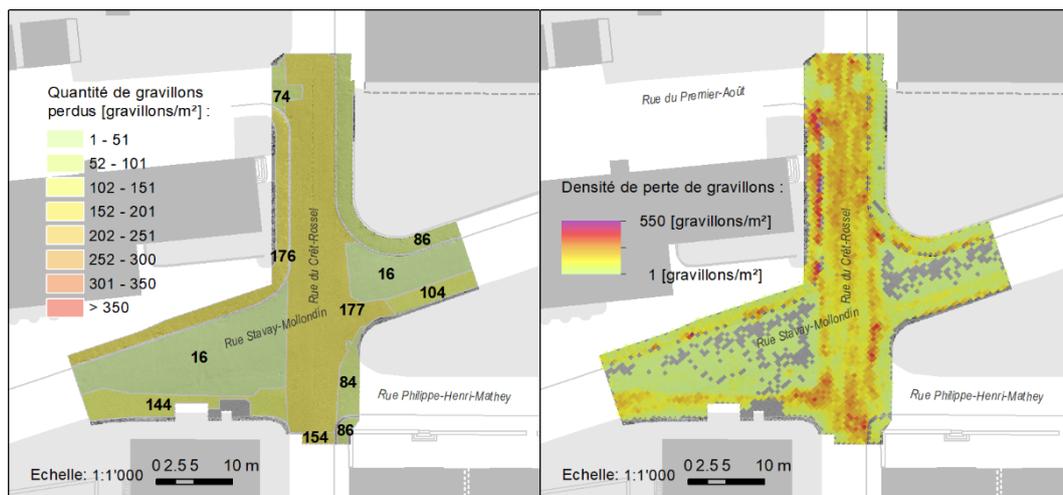
Figure 57 : Stavy-Mollondin (état 0, 30.05.2018) : statistiques par sections et par grille

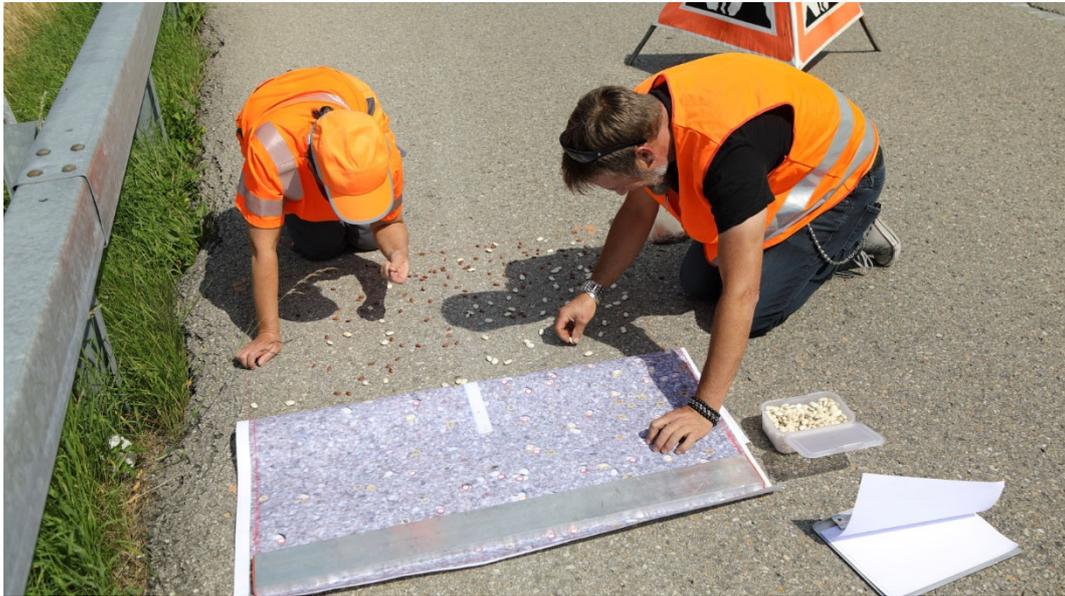
Figure 58 : 2ème dénombrement manuel de perte de gravillons, Commerce (27.08.2019)
