Orthophotos et modèles numériques de surface pour quantifier les dégradations des revêtements routiers

Orthophotos and digital surface models to quantify pavement distress

Projet de recherche VSS 2016/321 sur demande de l'Association suisse des professionnels de la route et des transports (VSS).

Décembre 2020

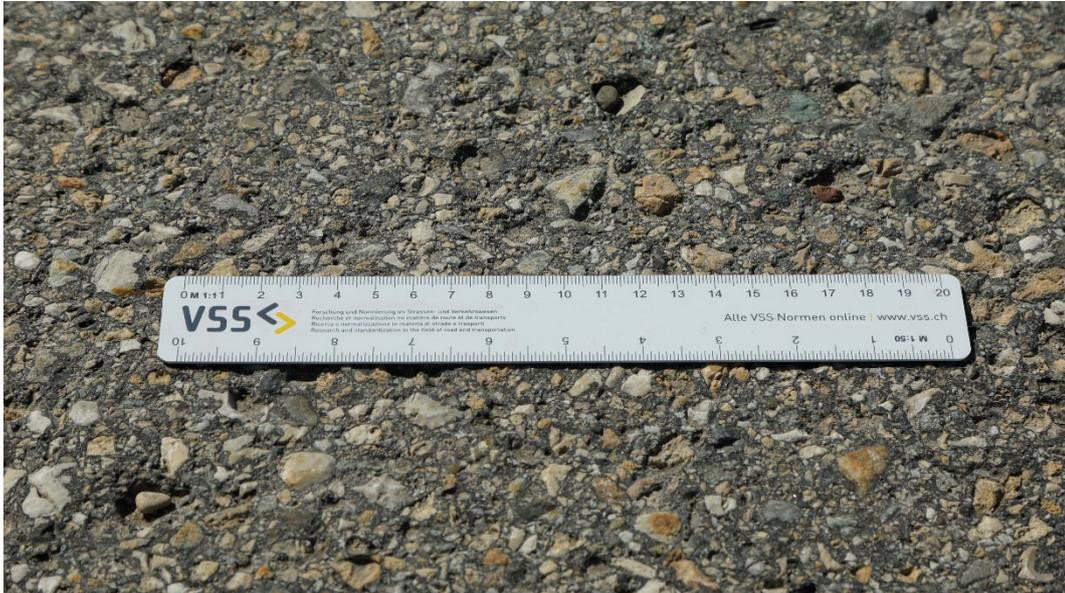
Figure 60 : Trous colmatés par de petits granulats, Commerce, 01.05.2019

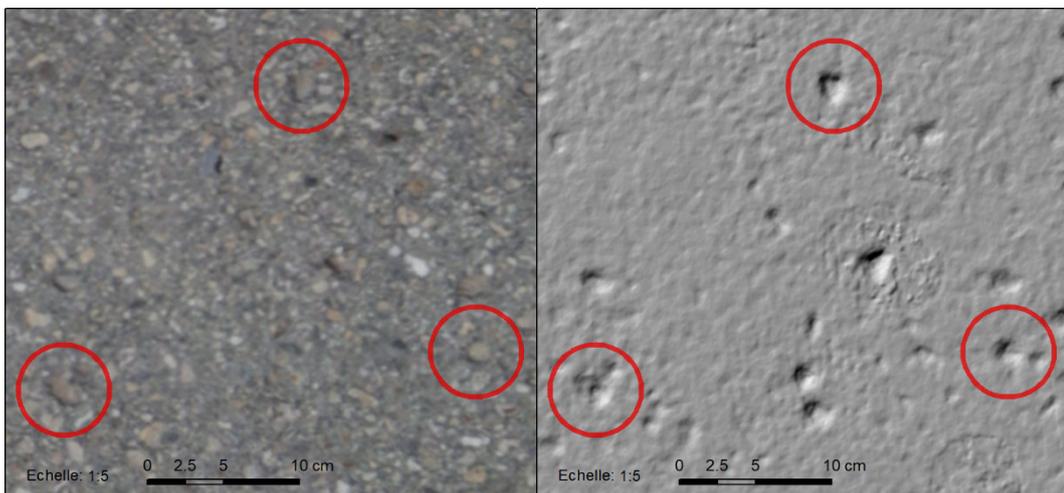
Figure 61 : Commerce, état 0, 30.05.2018 : trous de gravillons détachés bien identifiables

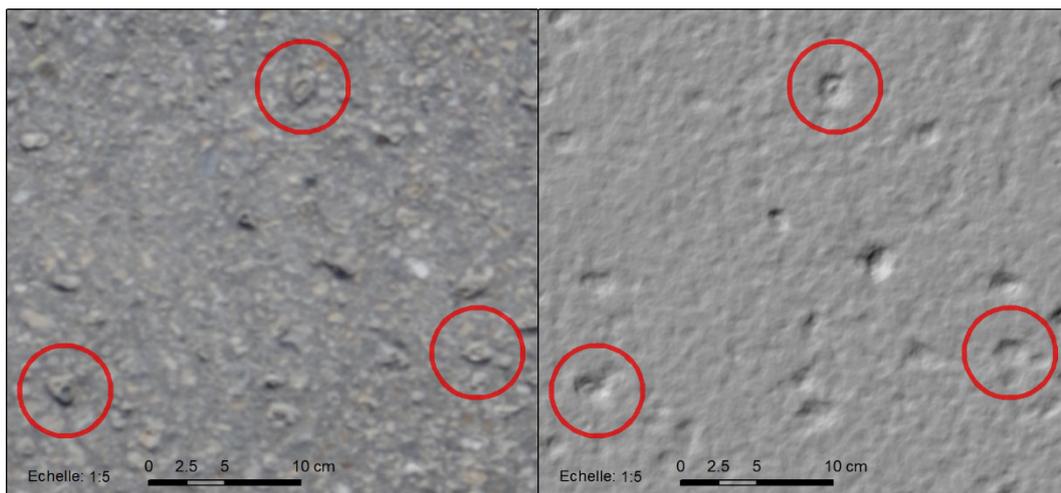
Figure 62 : Commerce, état 1, 29.03.2019 : trous de gravillons détachés colmatés par des granulats

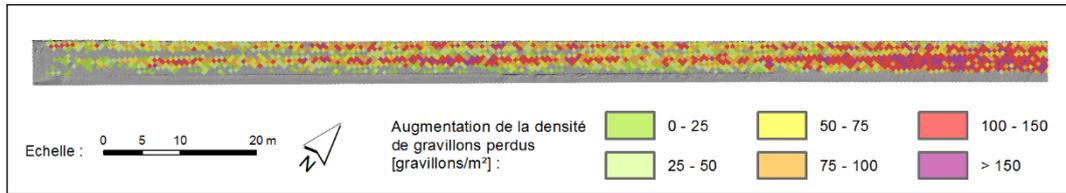
Figure 65 : Commerce : évolution entre état 0 (30.05.2018) et état 2 (10.07.2019), statistique par grille

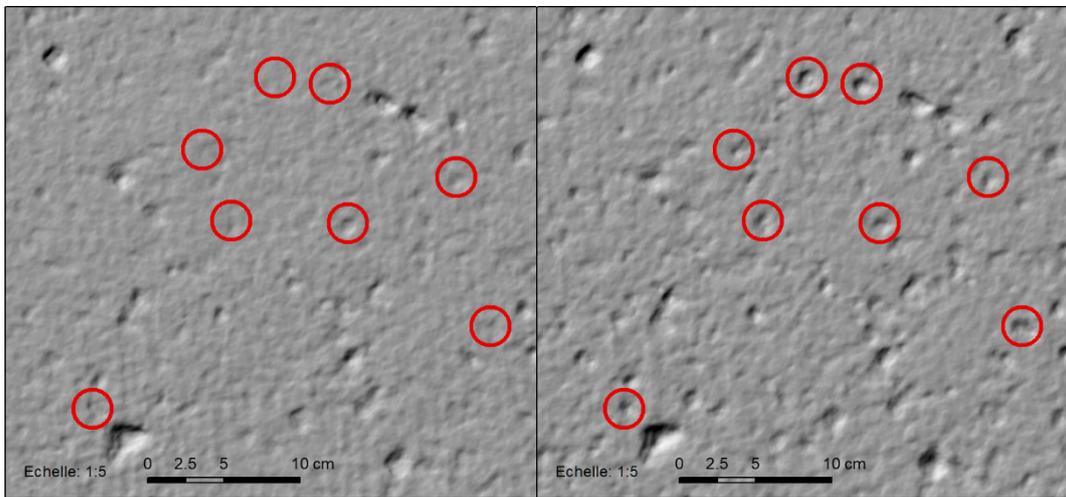
Figure 66 : Apparition de nouveaux gravillons perdus, Commerce, à gauche état 0 (30.05.2018), à droite état 2 (10.07.2019)

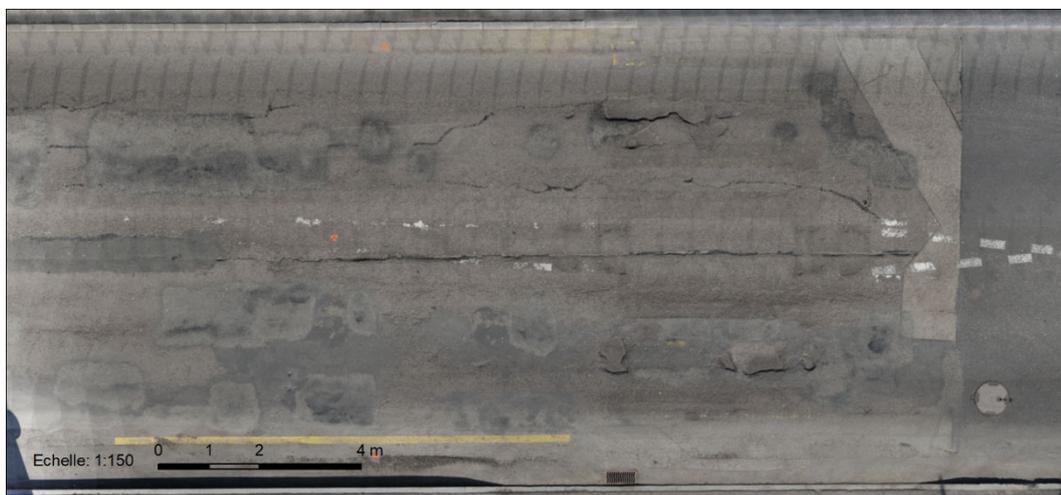
Figure 67 : Helvétie, orthophoto état 1 (29.03.2019) : apparition de pelades

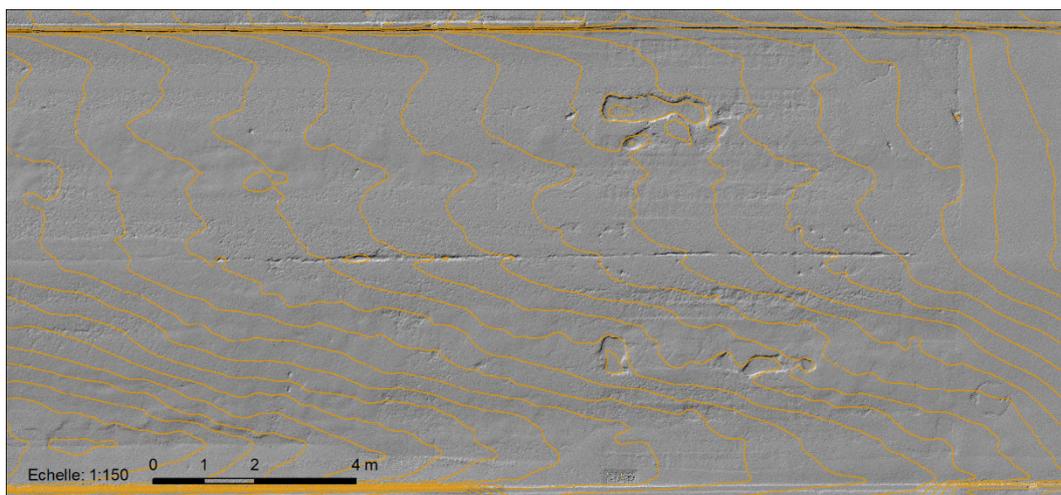
Figure 68 : Helvétie, MNS état 1 (29.03.2019) : apparition de pelades

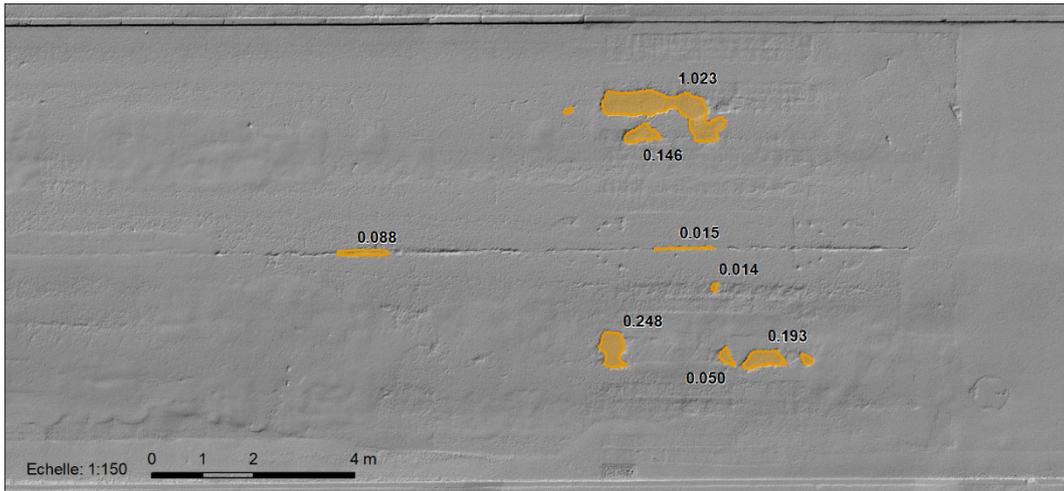
Figure 69 : Pelades en forme de polygones vectoriels avec affichage de leur surface [m²]

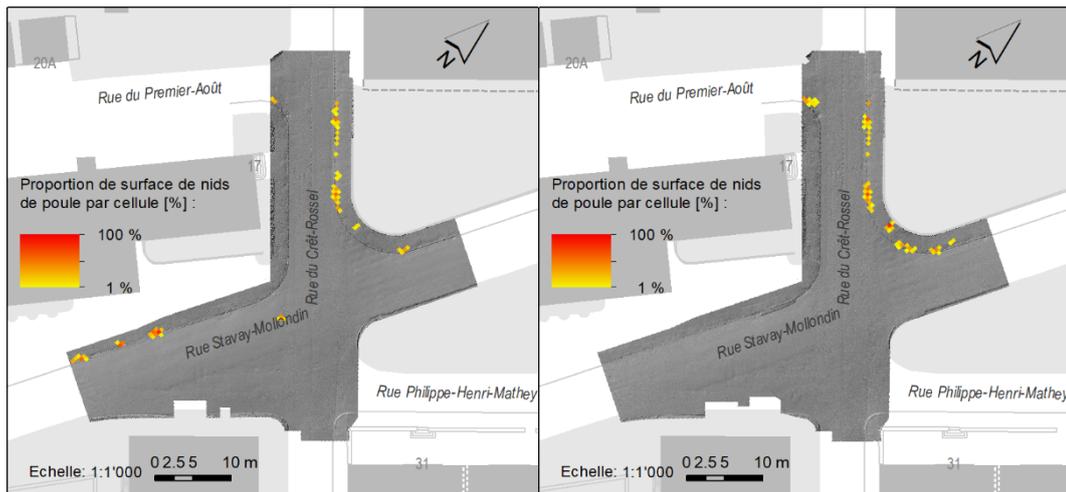
Figure 74 : Stavay-Mollondin : statistiques par grille des nids de poule, état 0 (30.05.2018) à gauche, état 1 (29.03.2019) à droite

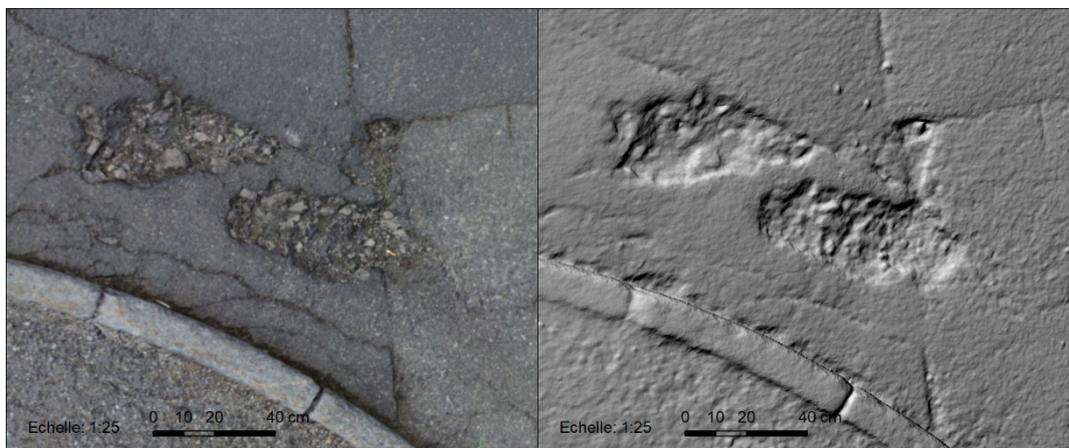
Figure 77 : Stavay-Mollondin, état 1, (29.03.2019) : nids de poule plus étendus

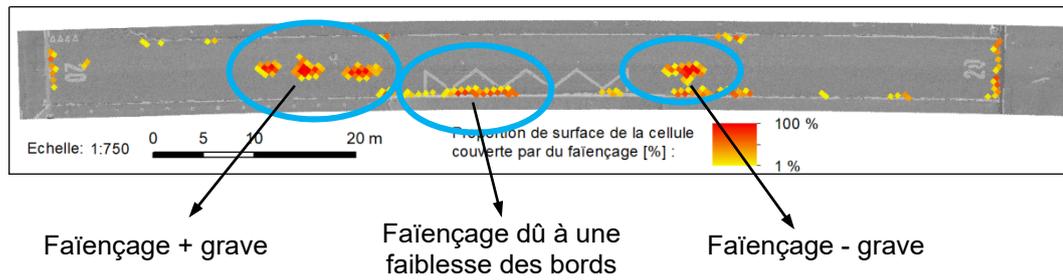
Figure 78 : Charles-Naine, interprétation différente entre relevé à l'œil nu et relevé ARRPA

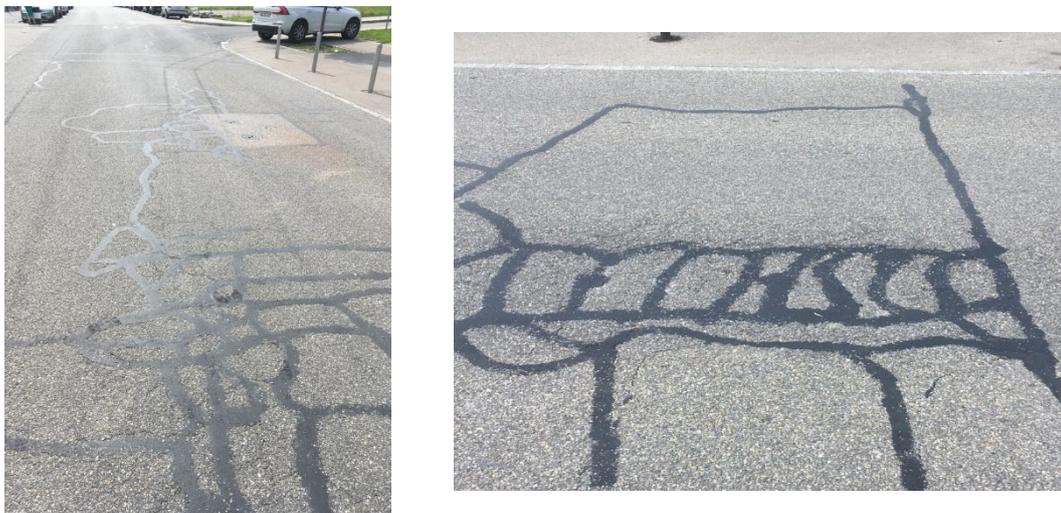
Figure 79 : Charles-Naine, relevé détaillé (27.08.2019) : Faïençage plus grave

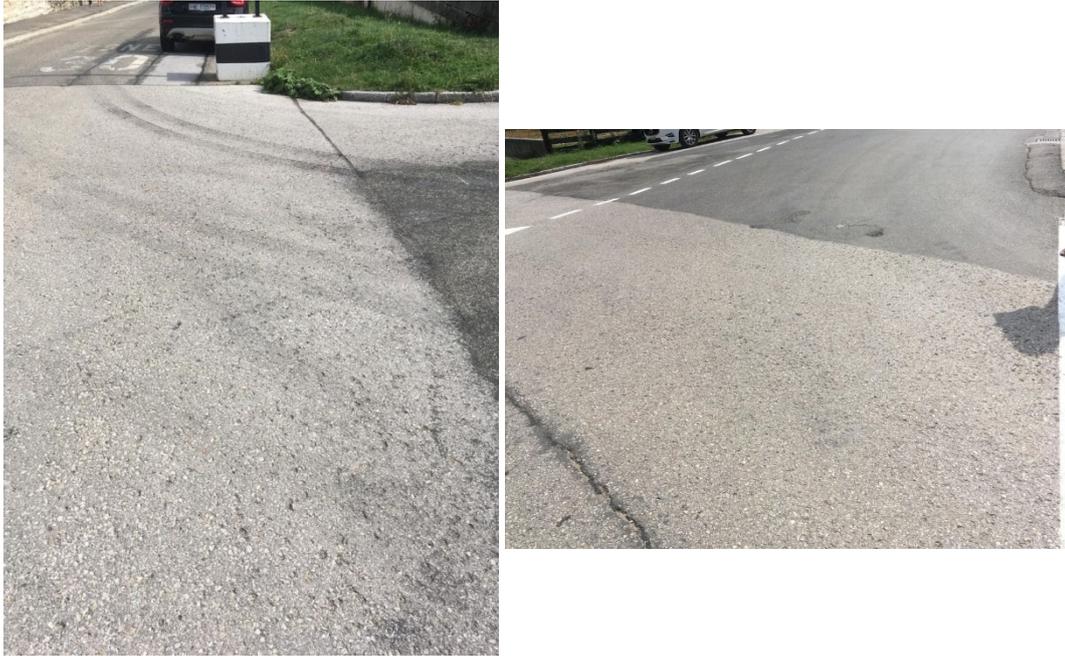
Figure 82 : Stavay-Mollondin, relevé détaillé (27.08.2019) : gros grains qui partent de gravité modérée

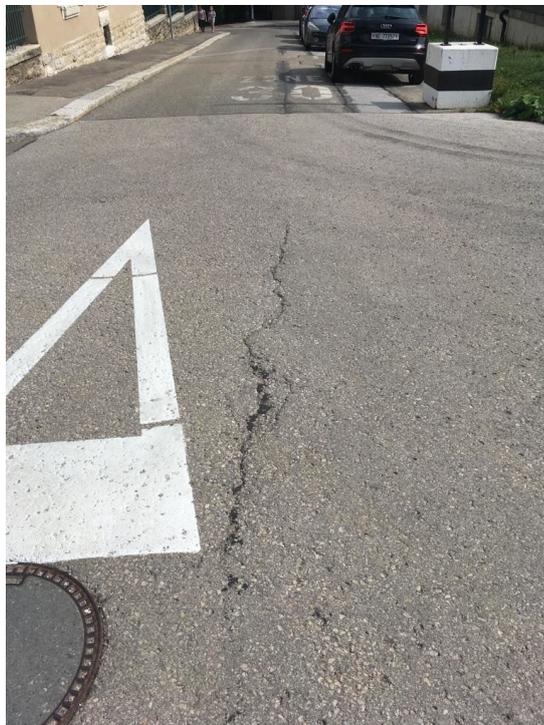
Figure 83 : Stavay-Mollondin, relevé détaillé (27.08.2019) : Fissure ouverte et profonde à ponter

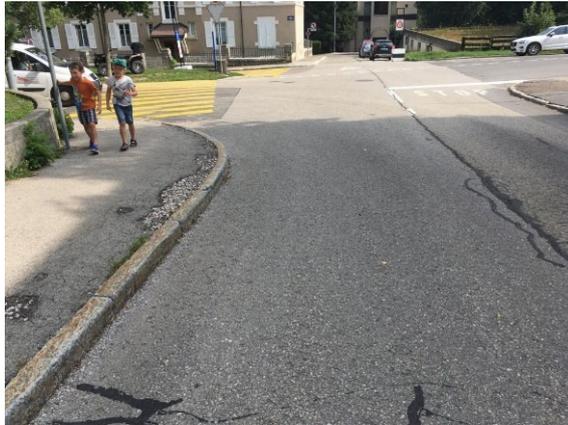
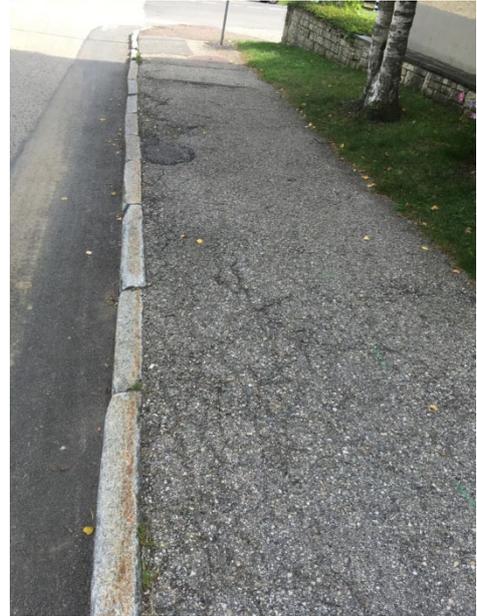
Figure 84 : Stavay-Mollondin, relevé détaillé (27.08.2019) : Trottoirs à reprendre

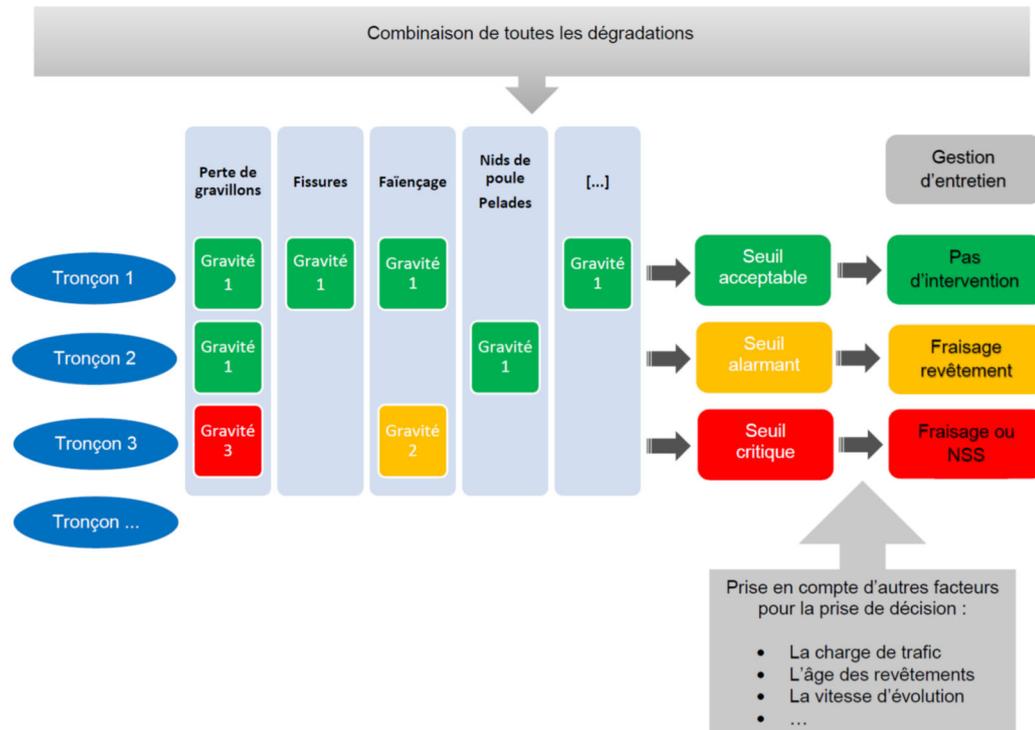
Figure 86 : Présentation schématique du concept de seuils par combinaison de dégradations ; chaque seuil de gravité est indiqué en unité de surface ou grille ; les gravités seront pondérées selon le type de dégradation ; la détection d'un nid de poule, par exemple, est une source d'alarme ; la gestion de l'entretien tiendra compte de facteurs subsidiaires pour étayer une décision.

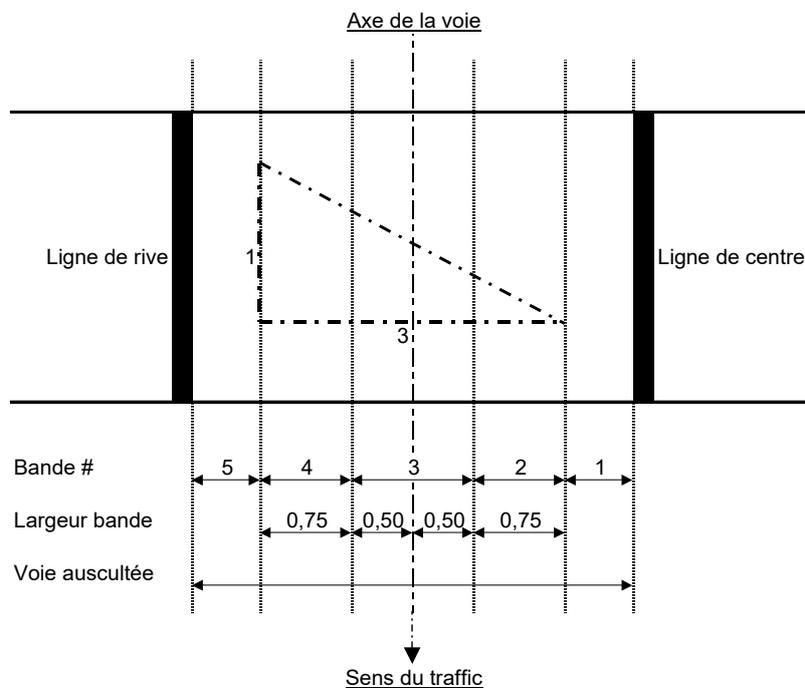
Les sentiers de roues (bandes 2 et 4) ont 0,75 m de largeur chacun et la bande 3 a 1 m de largeur. Les bandes 1 et 5 ont des largeurs variables selon la largeur de la voie auscultée.

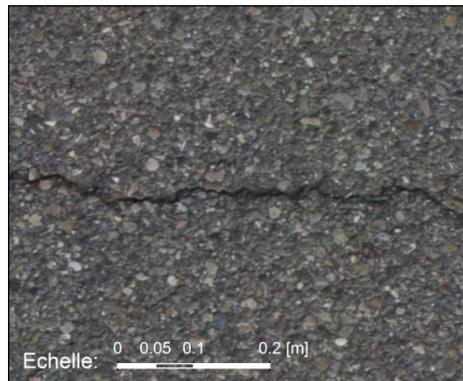
Une fissure dans une orthophoto générée à une résolution de 1 mm par le système ARRPA.
