# **Materialwahl und Korrosions- schutz für korrosionsgefährdete BSA-Komponenten in Strassen- tunnel**

**Material selection and protection of the corrosion endan-  
gered of safety and operational components in road tunnels**

**Forschungsprojekt AGT 2014/004 auf Antrag der Arbeitsgruppe Tunnel-  
forschung (AGT)**

**Dezember 2021**

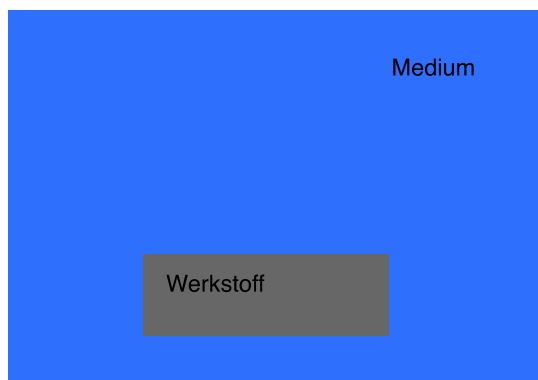
Für korrosionstechnische Betrachtungen dient die Systemeinheit Werkstoff und Medium als Basis. Im einfachsten Sinne besteht also das Korrosionssystem aus dem Werkstoff im Umgebungsmedium. Eine schematische Darstellung ist in (Abb. 1) gezeigt.

**Abb. 1** Werkstoff im Umgebungsmedium

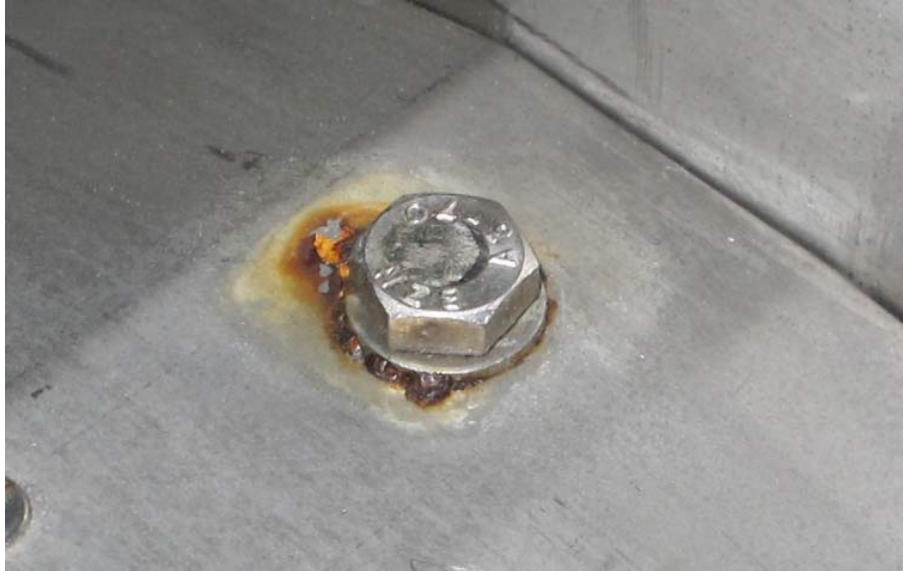
**Abb. 23** Aeschertunnel Brandklappe, Schraubverbindung

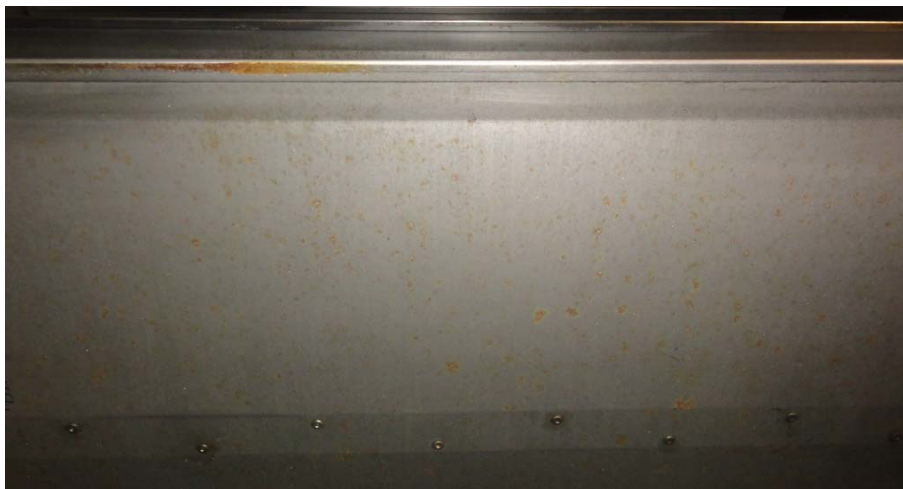
**Abb. 24** Aeschertunnel Brandklappe, Lamellenunterseite

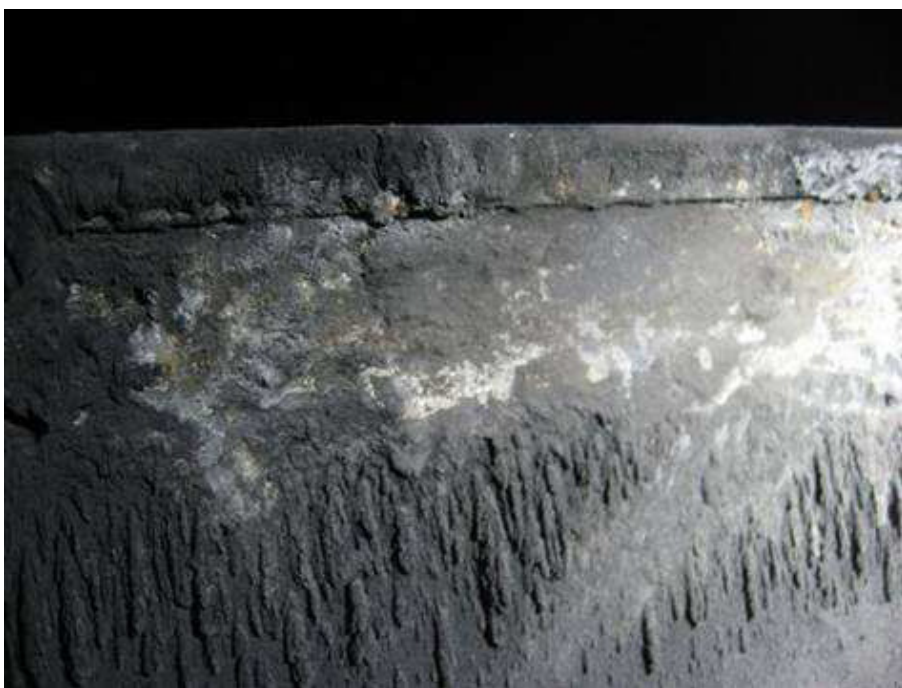
**Abb. 27:** Gotthardstrassentunnel Abluftklappen, Schmutzablagerungen

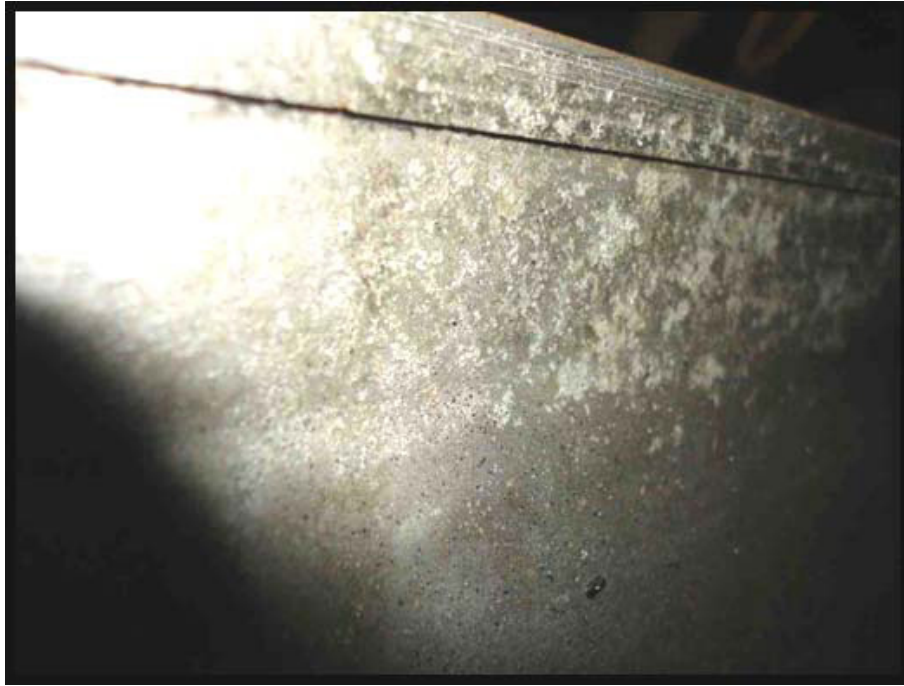
**Abb. 28** Gotthardstrassentunnel Abluftklappen, Korrosionsangriffe sind sichtbar nach Reinigung einer Lamelle

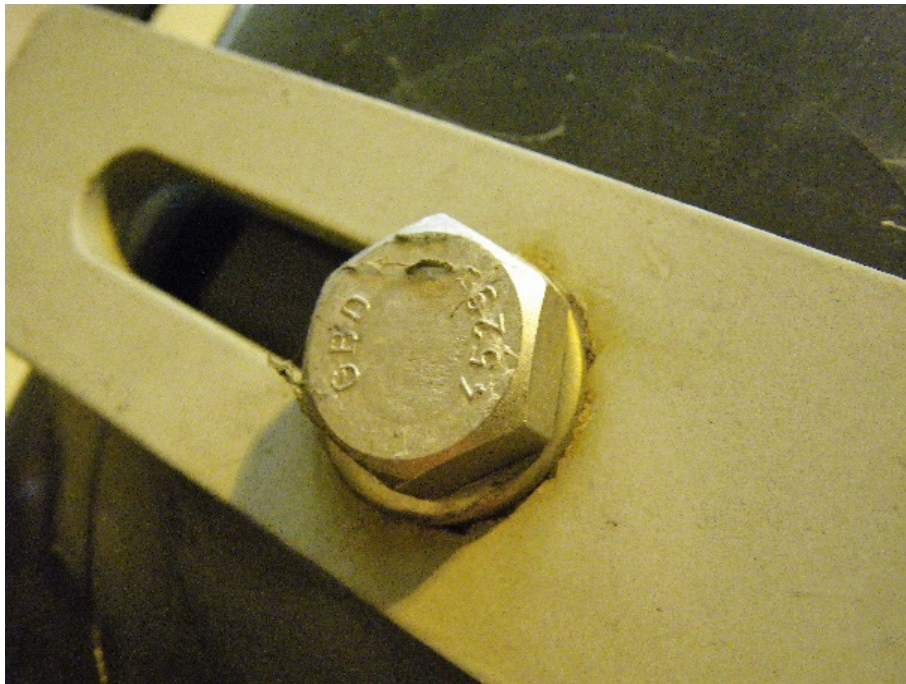
**Abb. 32** Tunnel Entlisberg, Schraube aus 1.4529, Korrosionsprodukte im Spaltbereich beim Übergang zum beschichteten nichtrostenden Stahl

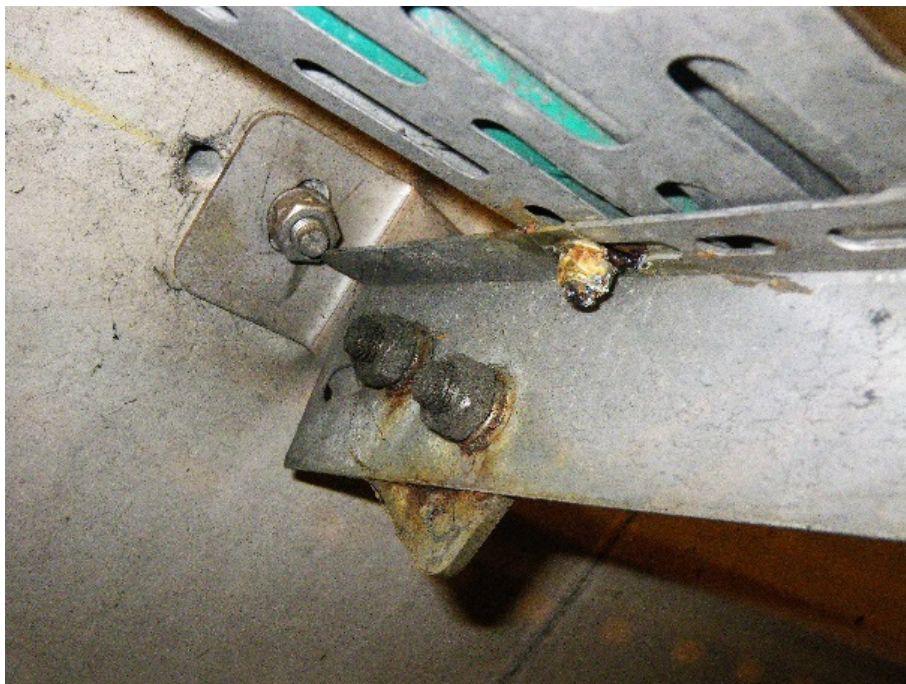
**Abb. 33** Tunnel Entlisberg, Kabeltrasse 1.4571 mit Halterung von unten, Korrosionsprodukte bei Spaltsituationen

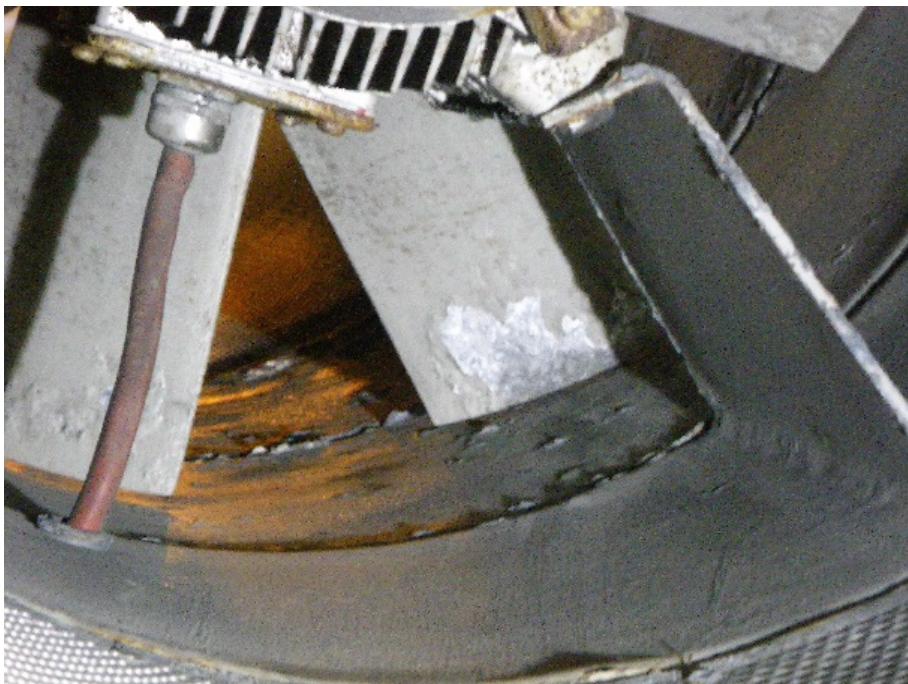
**Abb. 35** Tunnel Entlisberg, Detail Rotor SV24, Abplatzung der Beschichtung, weisse Produkte sichtbar

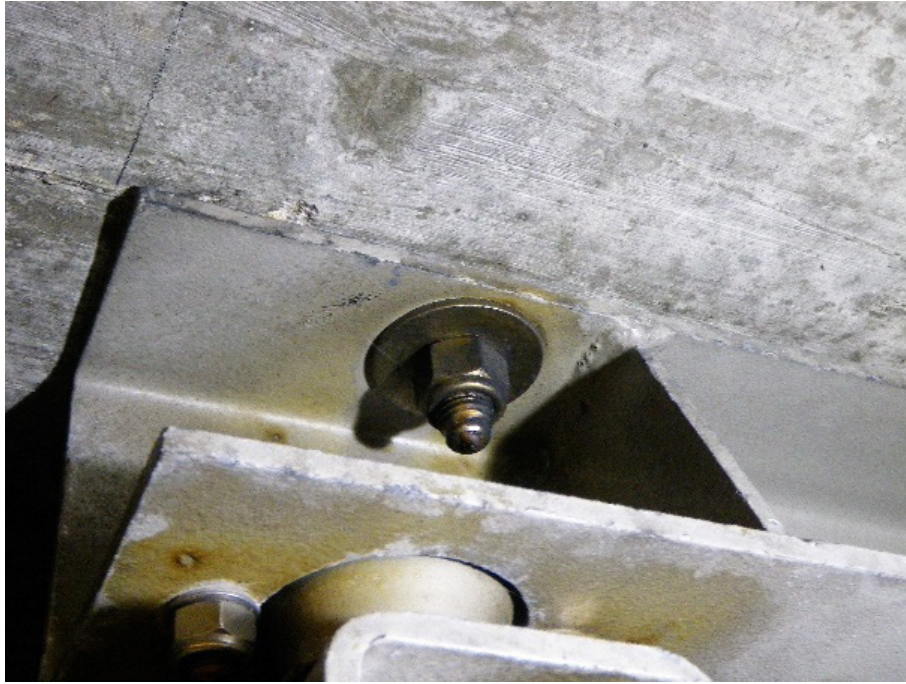
**Abb. 36** Tunnel Entlisberg, Aufhängung Strahlventilator, Befestigungselement aus 1.4529, dunkel verfärbt

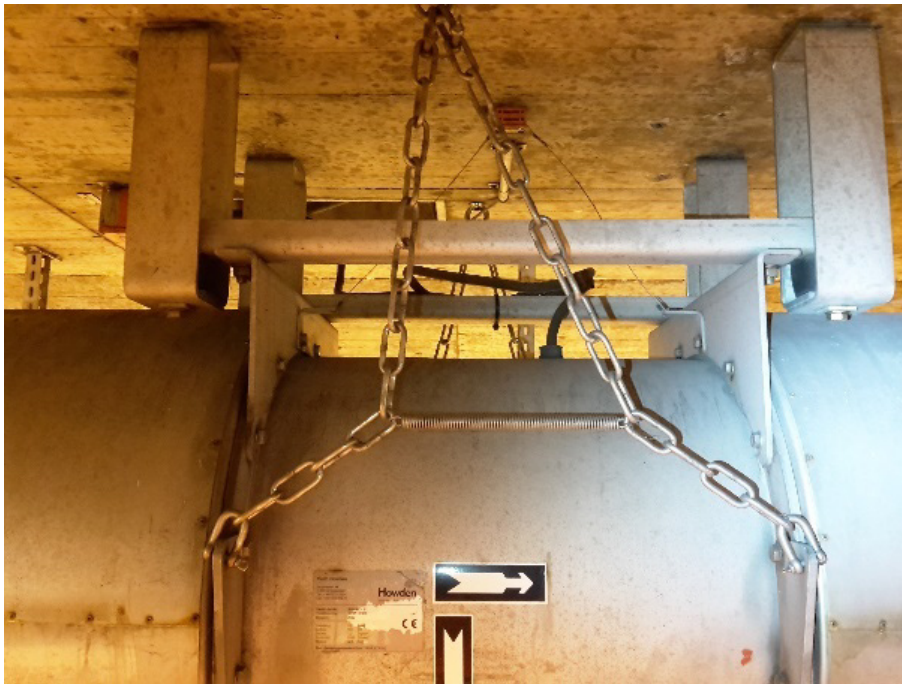
**Abb. 38** Tunnel Buchrain, Aufhängekonstruktion des Strahlventilators mit Absturzsicherung

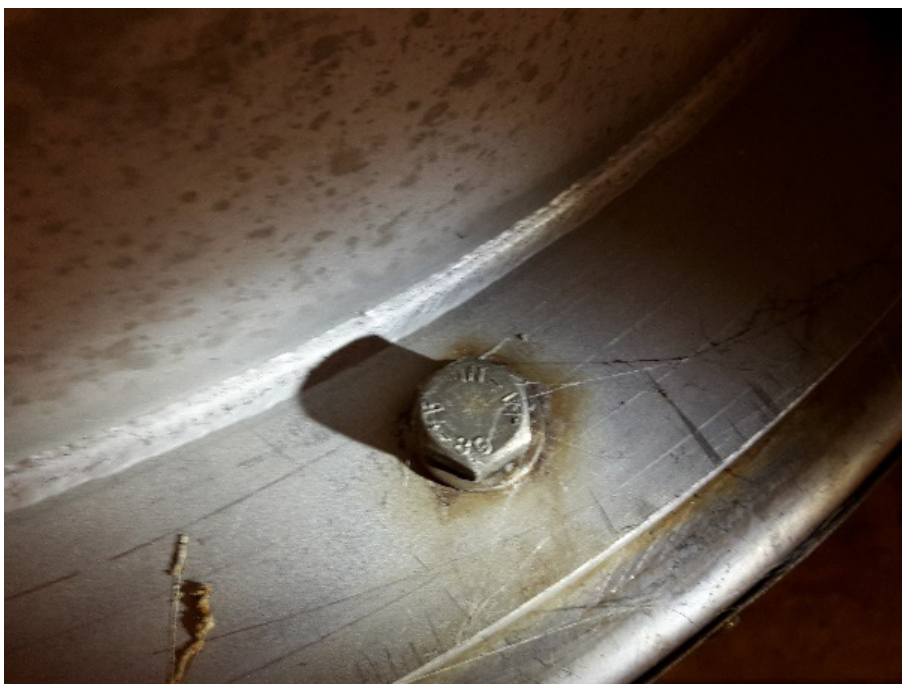
**Abb. 39** Tunnel Buchrain, Korrosionsprodukte im Spaltbereich bei einer Schraubverbindung am Gehäuse des Strahlventilators

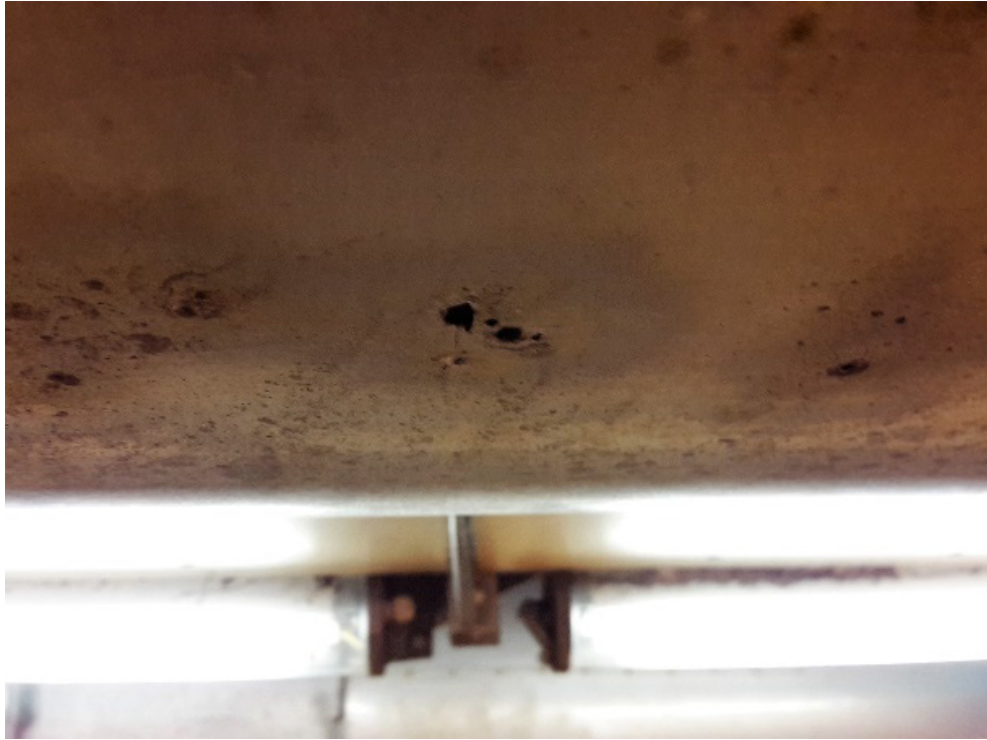
**Abb. 40** Tunnel Buchrain, Korrosionsangriffe unten am Schalldämpfer
