## BRÜCKEN AUS WETTERFESTEM STAHL - Protokoll der Brückenuntersuchung PONT DE LA TINE

<b>Projekt-Nr. ICOM:</b>	19	<b>Datum :</b>	13. Juli 1999
<b>Bauwerksnummer :</b>	53.520	<b>Prüfer :</b>	Lang
<b>Standort :</b>	La Tine		
<b>Fertigstellung :</b>	1984		
<b>Brückenfunktion :</b>	Strassenbrücke der Kantonsstrasse Nr. 702 b über die Saane		
<b>Bauherrschaft :</b>	Etat de Vaud, Département des Travaux Publics, Service des Routes, Lausanne

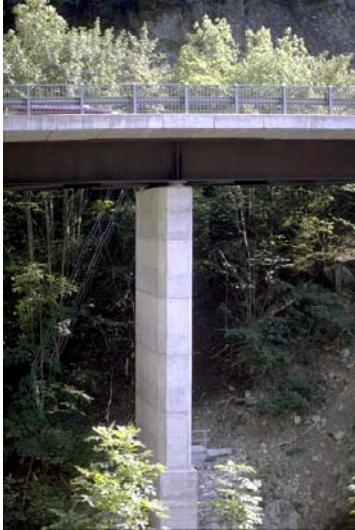
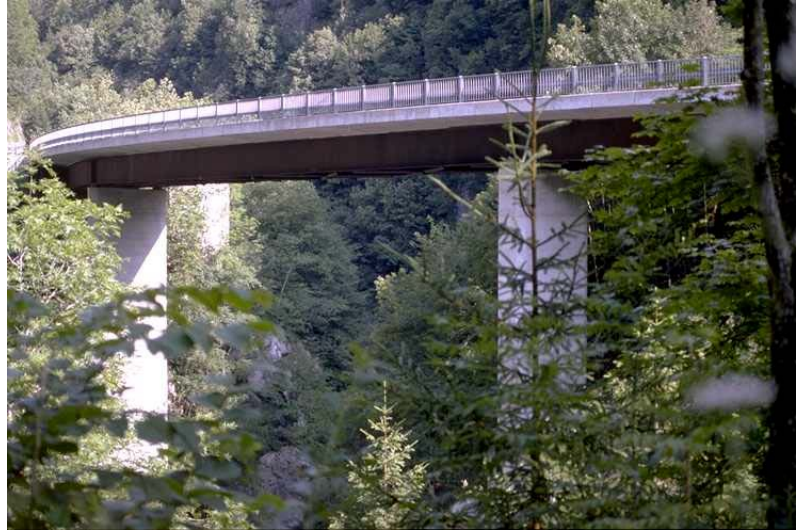
Wegen der Lage der Brücke in einem engen Taleinschnitt ist diese nur von der Nebenstrasse entlang der Bahnlinie einsehbar. Die Brücke fügt sich unauffällig in die Umgebung mit den vorherrschenden Elementen Wald und Fels ein.
