BRÜCKEN AUS WETTERFESTEM STAHL - Protokoll der Brückenuntersuchung NOUVEAU PONT DE GUEUROZ

Projekt-Nr. ICOM:	26	Datum :	16.8. + 8.9. 1999
Bauwerksnummer :	651 351	Prüfer :	Lang
Standort :	Gueuroz		
Fertigstellung :	1993		
Brückenfunktion :	Strassenbrücke über Le Trient (ersetzt alte Betonbogenbrücke)		
Bauherrschaft :	Etat du Valais, Département des Travaux Publics, Sion

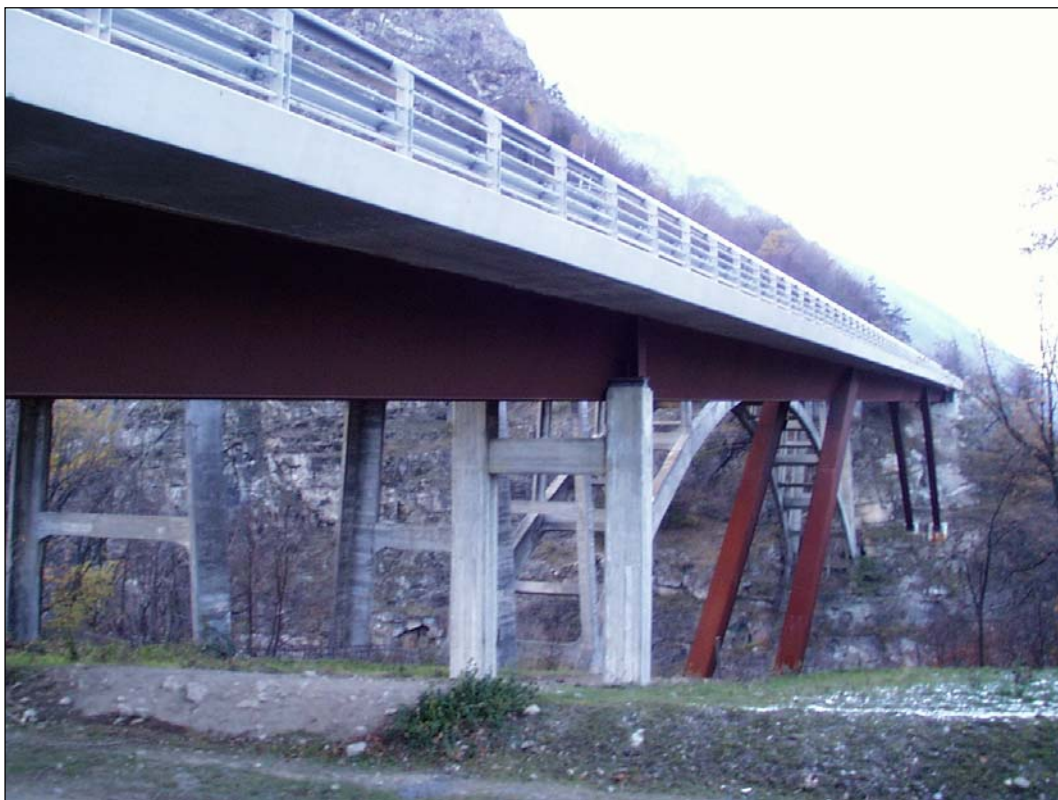
Unauffällige Erscheinung in felsiger Umgebung. Aus Distanz kann die Brücke als ganzes nicht eingesehen werden. Die Rostwasserspuren auf dem Unterflansch sind ebenfalls kaum zu erkennen, die Kondenswasserablaufspuren auf den Stegflächen fallen auch aus der Nähe betrachtet kaum auf.
