BRÜCKEN AUS WETTERFESTEM STAHL - Protokoll der Brückenuntersuchung BRÜCKE GAMPEL-STEIG/T9-SBB-ROTTEN

Projektnummer :	24	Datum :	12. August 1999
Bauwerksnummer :	481 351	Prüfer :	Lang
Standort :	Gampel		
Fertigstellung :	1976		
Brückenfunktion :	Ueberführung der Zufahrt ins Lötschental über Kantonstrasse, SBB und Rhone		
Bauherrschaft :	Etat du Valais, Département des Travaux Publics, Sion

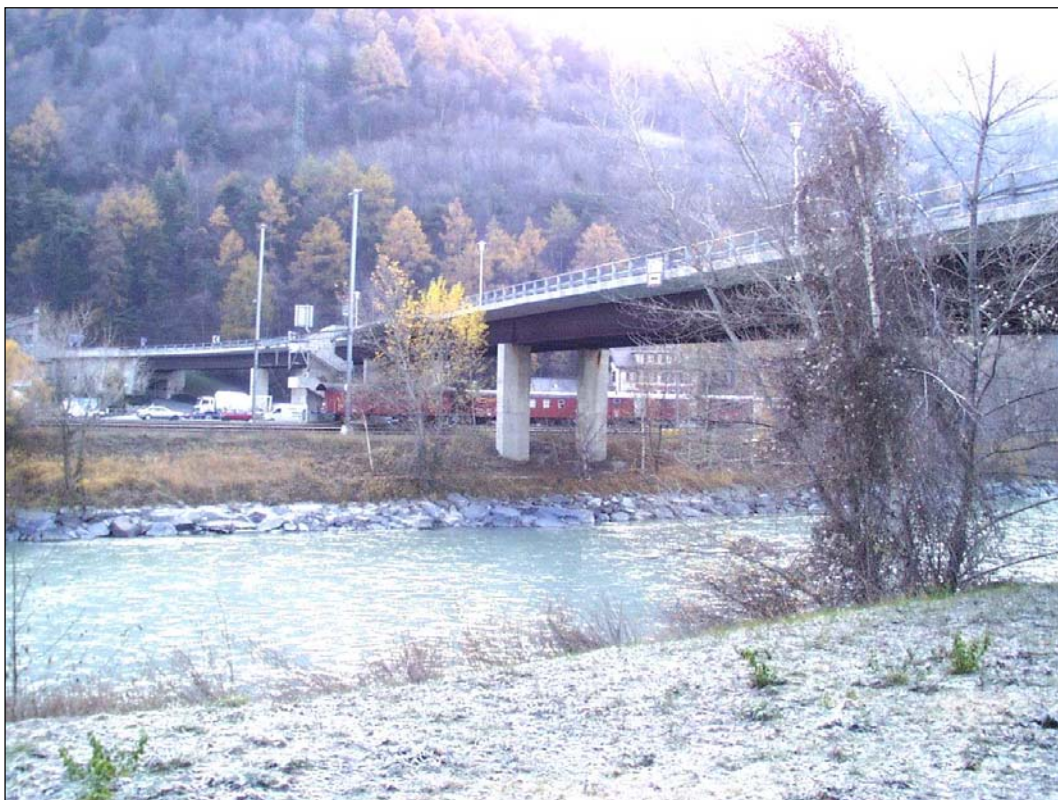
Fünffeldrige gekrümmte Verbundbrücke mit zwei Hauptträgern und Fahrbahnplatte aus Ortsbeton. Treppenaufgang von Perron CFF.
