BRÜCKEN AUS WETTERFESTEM STAHL - Protokoll der Brückenuntersuchung PONT SUR LE RHÔNE SAXON-OUEST

Projekt-Nr. ICOM:	31	Datum :	29. September 1999
Bauwerksnummer :	63	Prüfer :	Lang
Standort :	Saxon		
Fertigstellung :	1987		
Brückenfunktion :	Brücke der Strasse von Fully über die Rhone zum Autobahnanschluss Saxon A9		
Bauherrschaft :	Etat du Valais, Département des Travaux Publics, Sion

Vierfeldrige gerade Verbundbrücke mit zwei Kastenträgern und Fahrbahnplatte aus Ortsbeton.

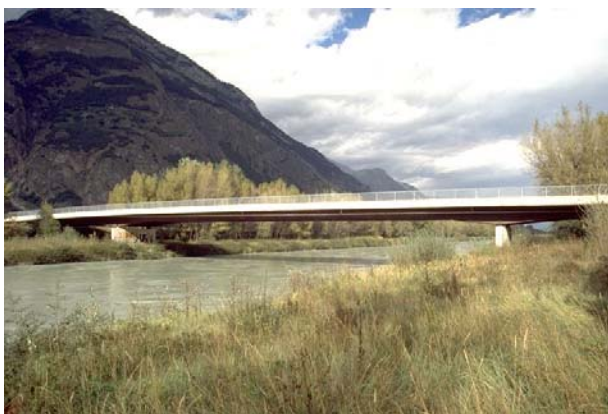
Die Brücke wirkt elegant. Der Kontrast zwischen hellem Beton der Bordüre und dunklem Stahl der Hauptträger ergibt eine horizontale Gliederung des Brückenoberbaus und lässt diesen schlanker erscheinen, da eigentlich nur das Band der Bordüre aufragt, der Stahlkasten jedoch im Schatten der Fahrbahnplatte fast unsichtbar ist. Diese Wirkung ist besonders auch in Anbetracht des geringen Lichtraumprofils von Vorteil.
