Potentialfeldmessroboter für die Bauwerksinspektion – Automatisierte Erfassung des Korrosionszustandes von Stahlbetontragwerken

Half-cell potential mapping robot for reinforced concretes structures - Automated assessment of the corrosion state

Forschungsprojekt AGB 2012/011_OBF auf Antrag der Arbeitsgruppe Brückenforschung (AGB)

Oktober 2018

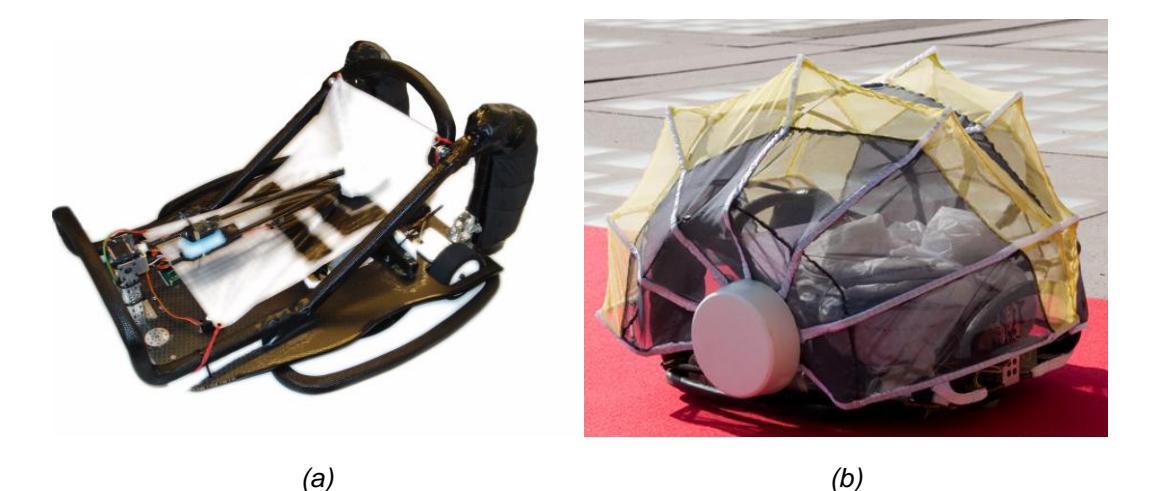
Abb. 7 (a) Finale Version des Roboters Paraswift mit Fallschirm [22] und (b) Paraswift mit der Designhülle [22]

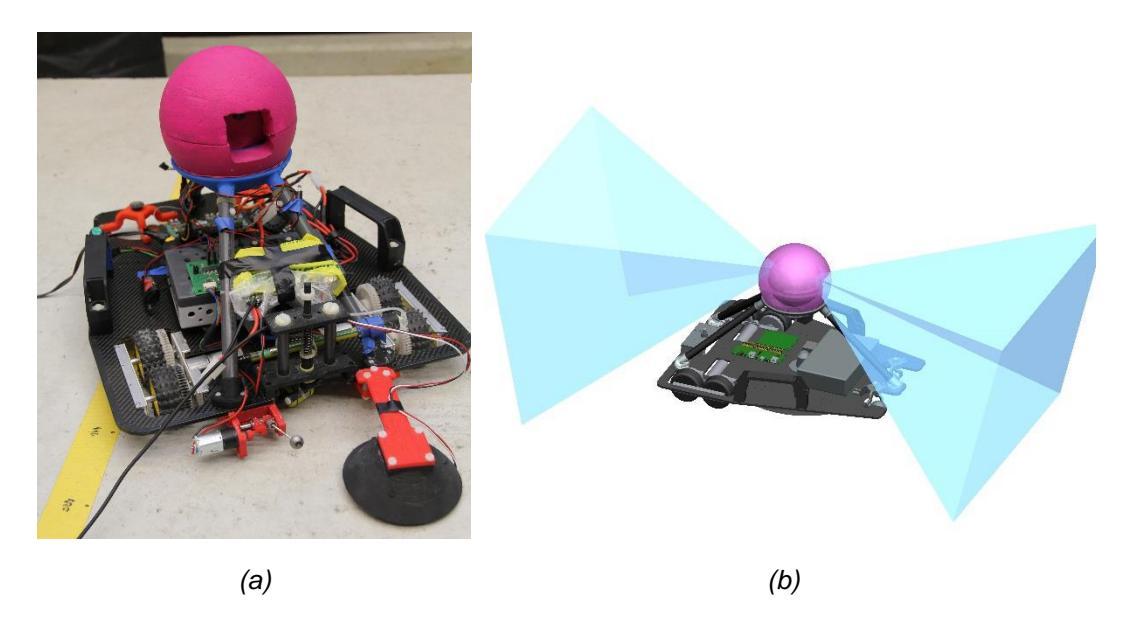
Abb. 11 (a) Finale Version des C2D2 mit Delaminationssensor und (b) schematische 3D Darstellung des Roboters (ohne Delaminationssensor) mit dem Sichtfeld der beiden Kameras

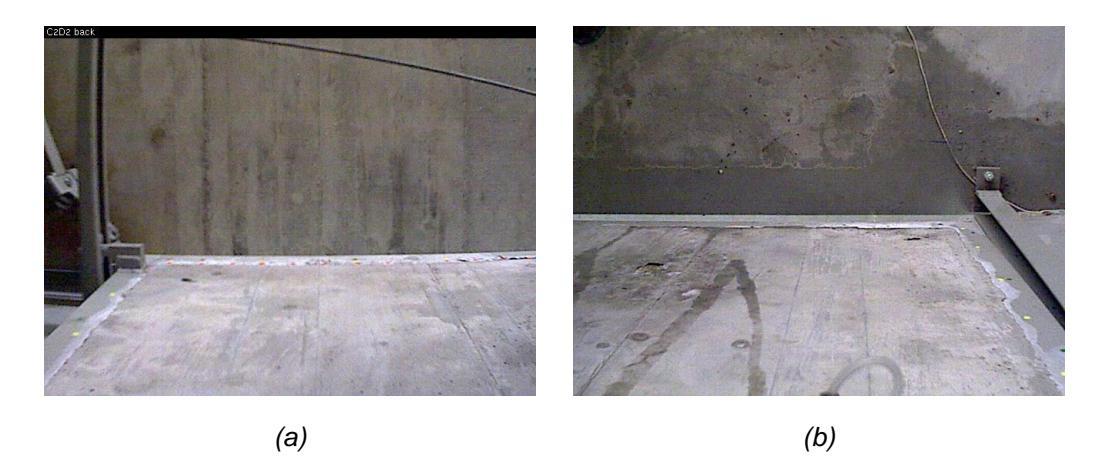
Abb. 14 (a) Frame aus der vorwärts gerichteten Kamera und (b) Frame aus der rückwärts gerichteten Kamera während einer Testfahrt an der ETH Zürich am Garagenkipptor aus Beton

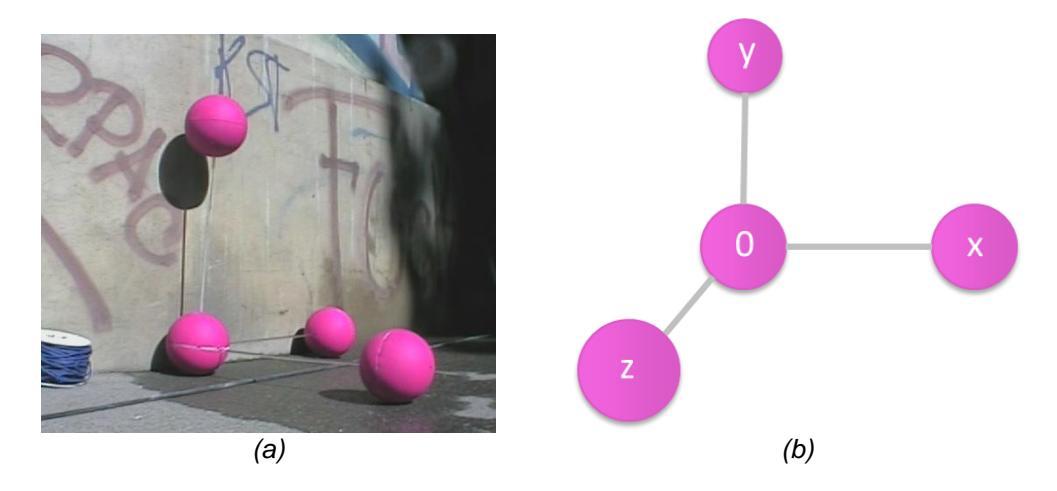
Abb. 17 (a) Koordinatensystemdarstellung mit vier pinken Bällen und (b) Idee des Referenzsystems als Ursprungsecke eines lokalen Koordinatensystems

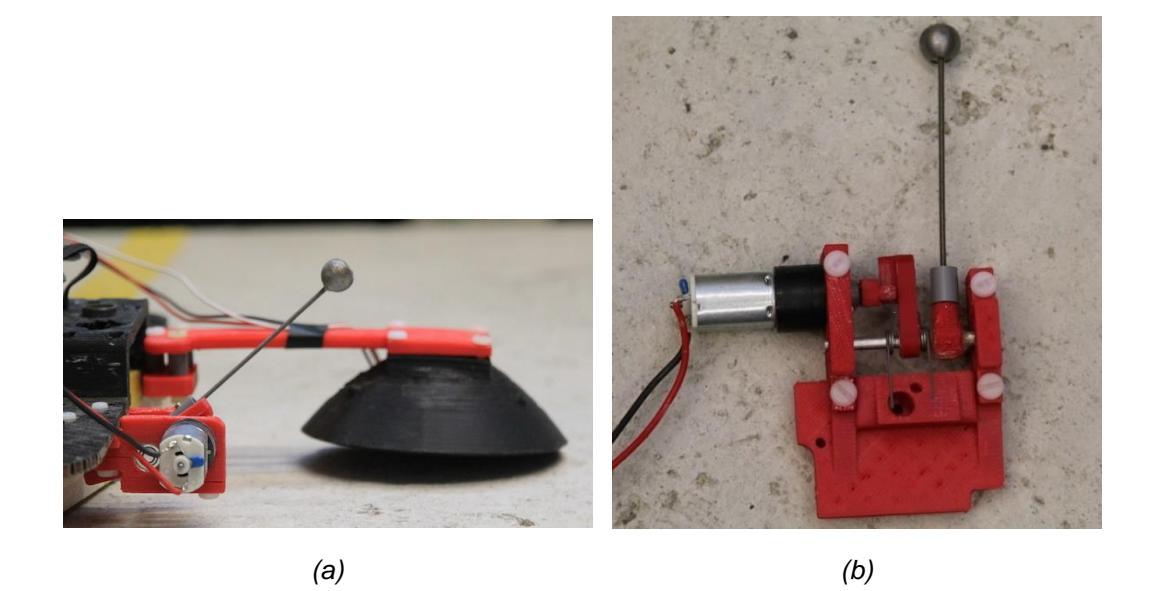
Abb. 20 (a) Delaminationssensor an der Grundplatt des C2D2 mit dem Schlaghammer und Mikrofon im parabolischen Konzentrator [29] und (b) Aufbau des Schlaghammers aus der Sicht von unten [29]

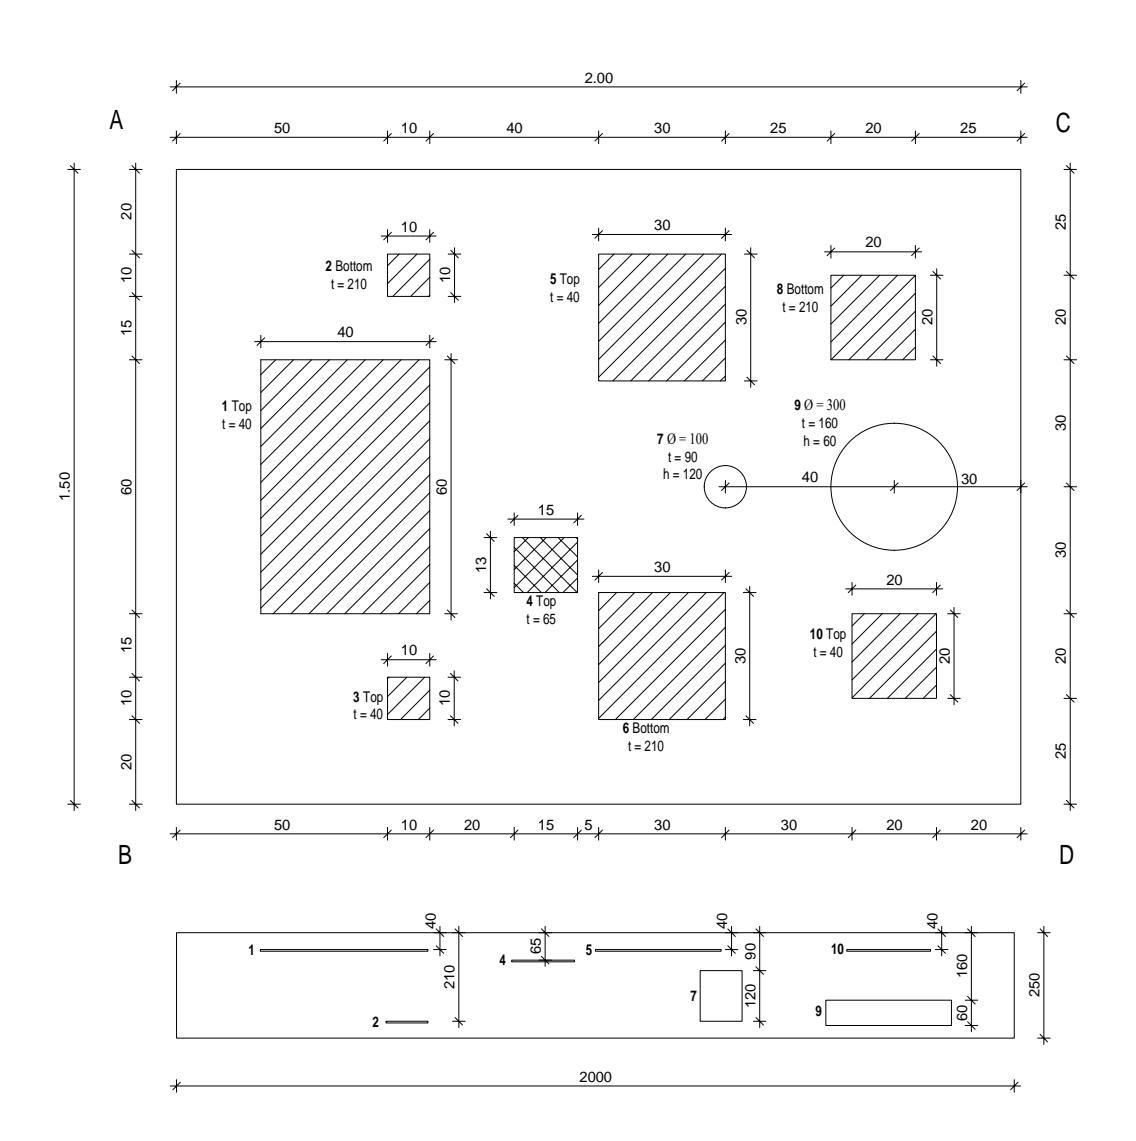
Abb. 22 Plan der Defekte in der Betonwand, horizontale Projektion und Seitenansicht [28]

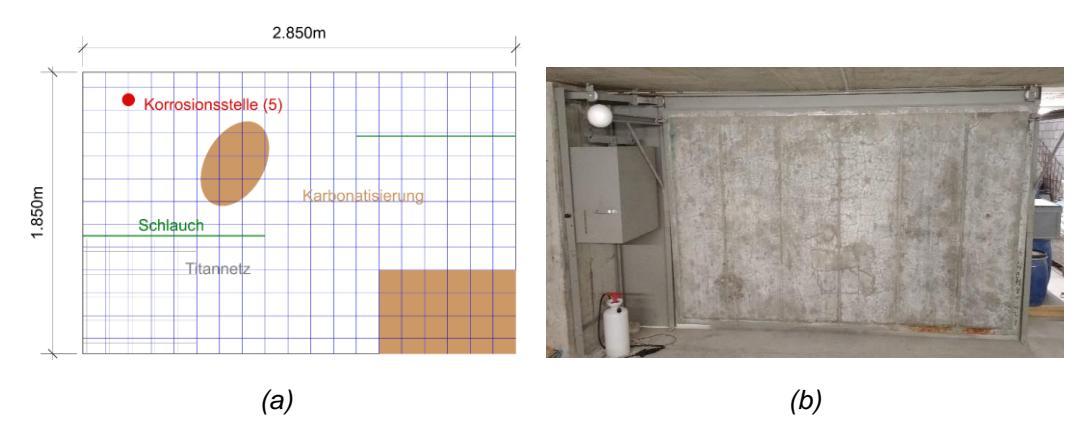
Abb. 25 (a) Skizze des Garagentors mit Karbonatisierungsstellen nach [31] und Korrosionsstellen und (b) Foto des Garagentors im Keller der ETH

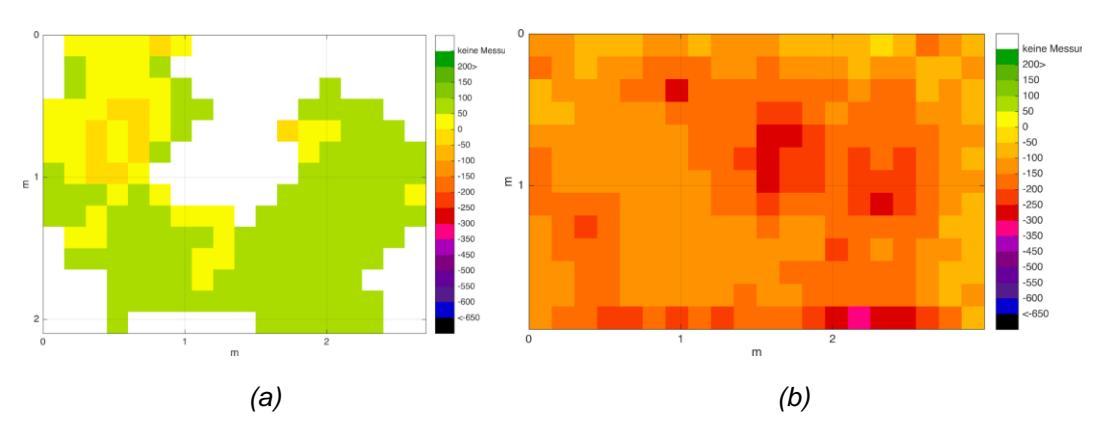
Abb. 26 (a) Potentialfeldmessung mit C2D2 auf dem Garagentor vom 24.04.2014 in einem Messraster von 150 × 150 mm und (b) Potentialfeldmessung der Studierenden im Bachelor des Garagentors im Frühlingssemester 2017

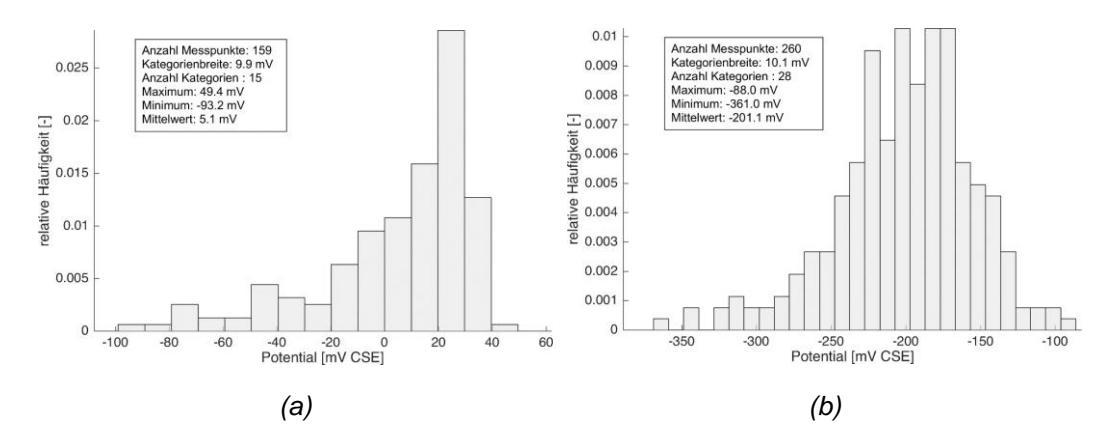
Abb. 27 (a) Histogramm der Messdaten des Roboters (Abb. 26 (a)) und (b) Histogramm der Messdaten der Studierenden im Praktikum (Abb. 26 (b))

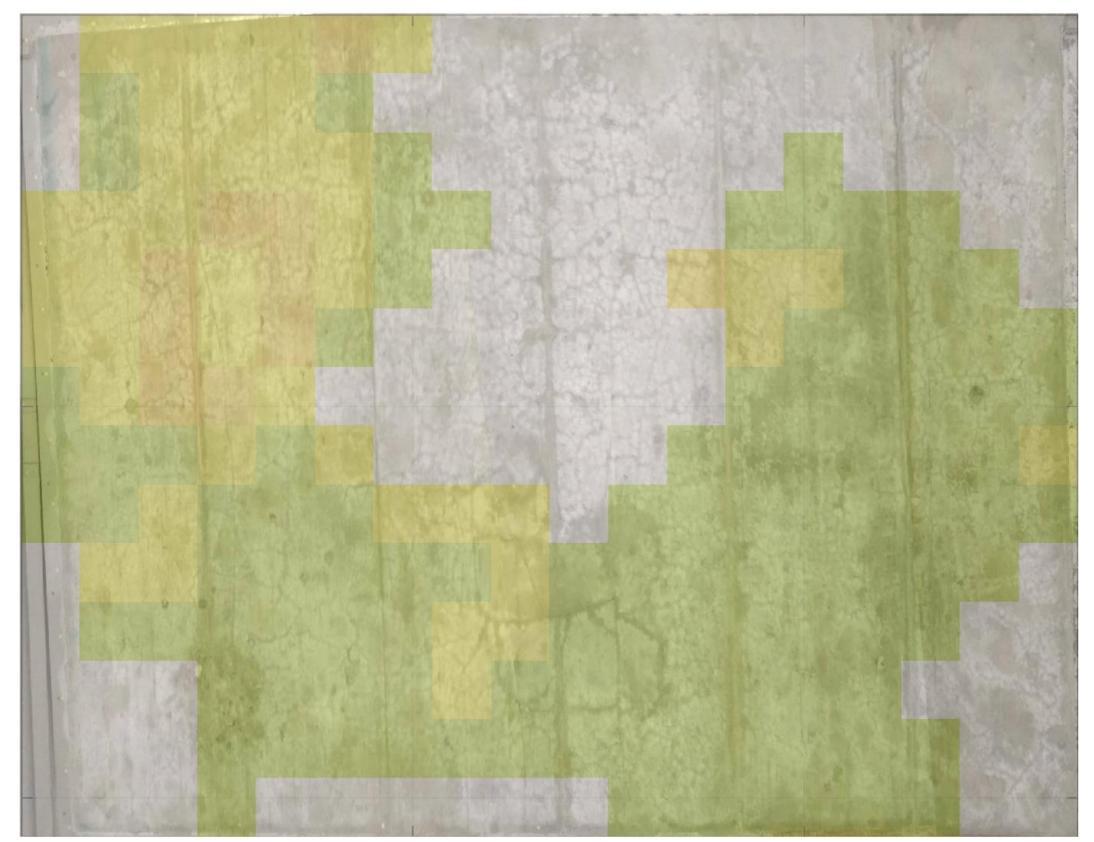
Abb. 28 Überlagerung der Potentialfeldmessdaten mit dem einem entzerrten Bild der Garagenobertorfläche (vergleiche Abb. 28 und Abb. 67)

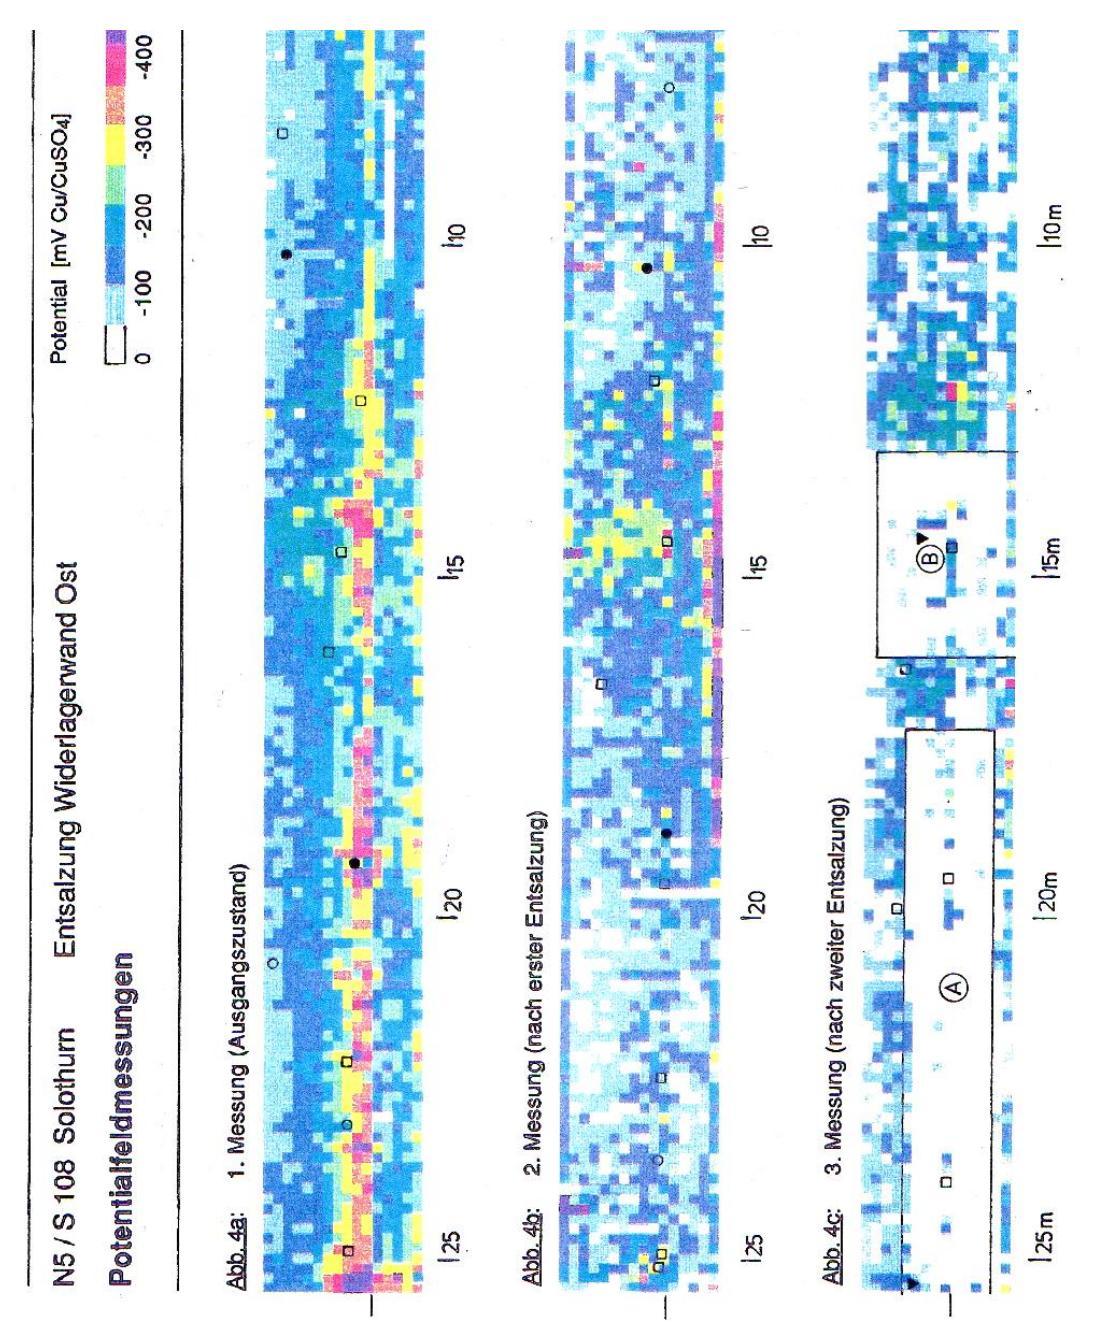
Abb. 29 Resultate der Potentialfeldmessung an der Unterführung in Luterbach in einem Raster von 150 × 150 mm: (a) Ausgangszustand, (b) Nach der ersten Entsalzung und (c) nach der zweiten Entsalzung [32].

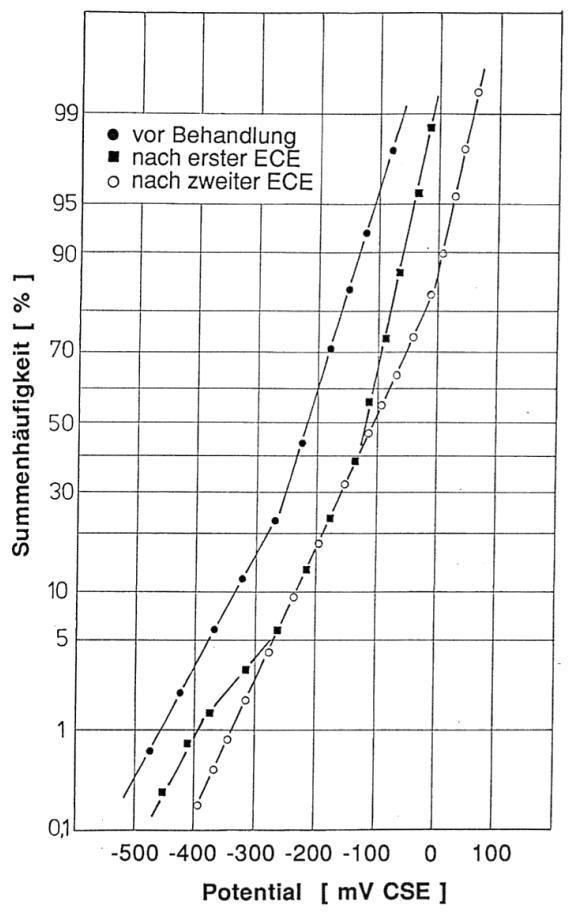
Abb. 30 Summenhäufigkeitsverteilung der gemessenen Potentialwerte vor, nach der ersten und nach der zweiten elektrochemischen Chloridentfernung (ECE). Die Messungen erfolgten jeweils ca. 6 Monate nach der Entsalzung (Abb. 29) [32]

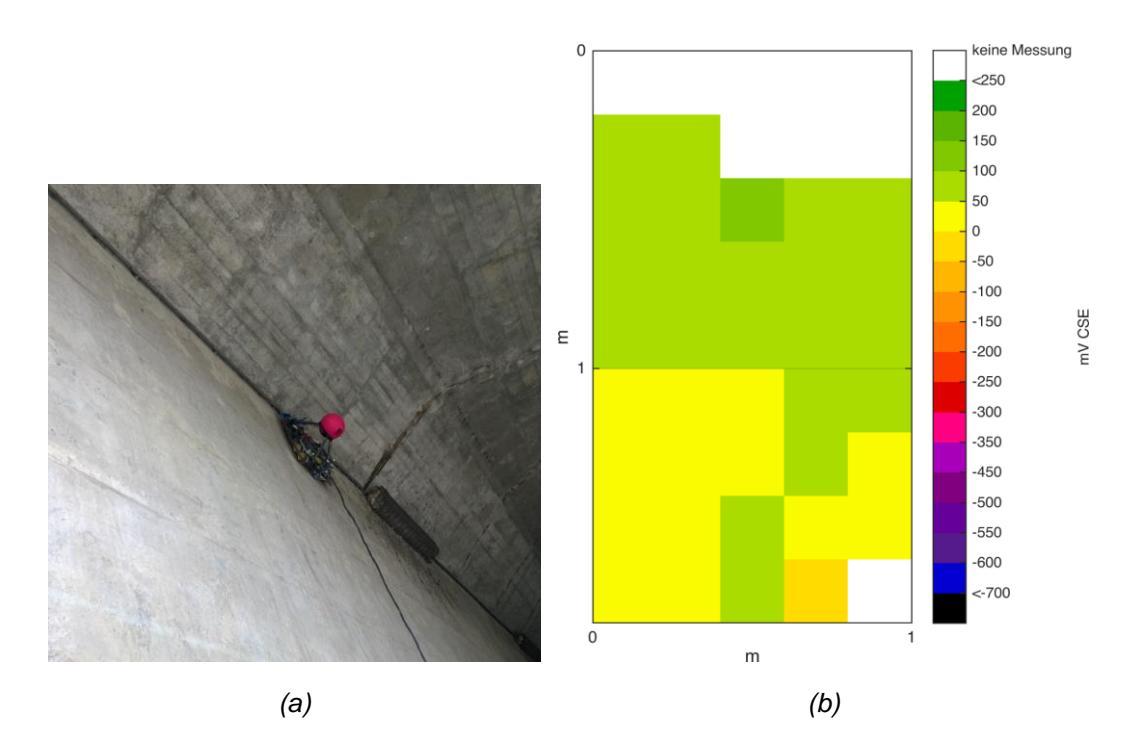
Abb. 31 (a) C2D2 an der Widerlagerwand in Luterbach im Einsatz und (b) Resultat eines Probelaufs an der Widerlagerwand vom 04.02.2014 in Luterbach mit einem Messraster von $150 \times 150 \text{ mm}$

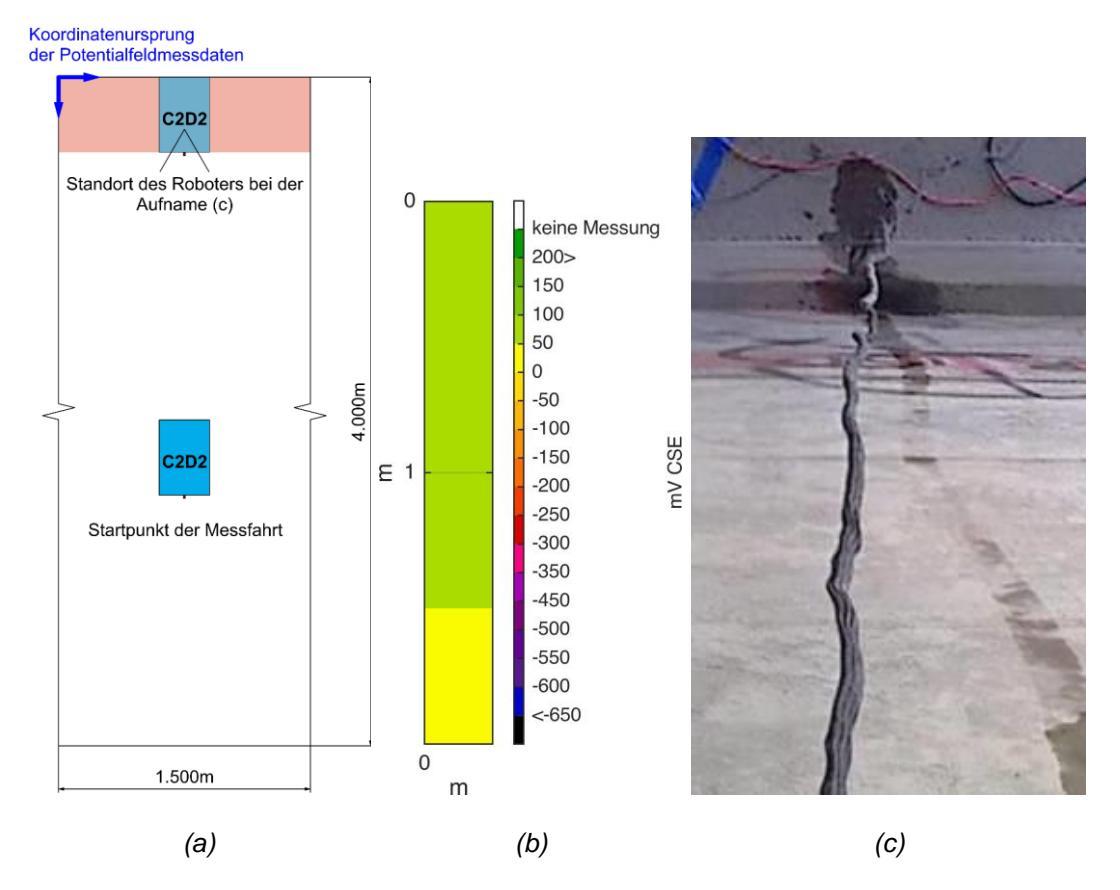
Abb. 39 (a) Skizze eines Ausschnittes der Widerlagerwand in Luterbach, (b) Potentialfeld des Inspektionsroboters beim Aufwärtsfahren und (c) Einzelbild aus dem Video des C2D2 entzerrt entlang des Kabels deckungsglich mit dem Potentialfeld in (b)

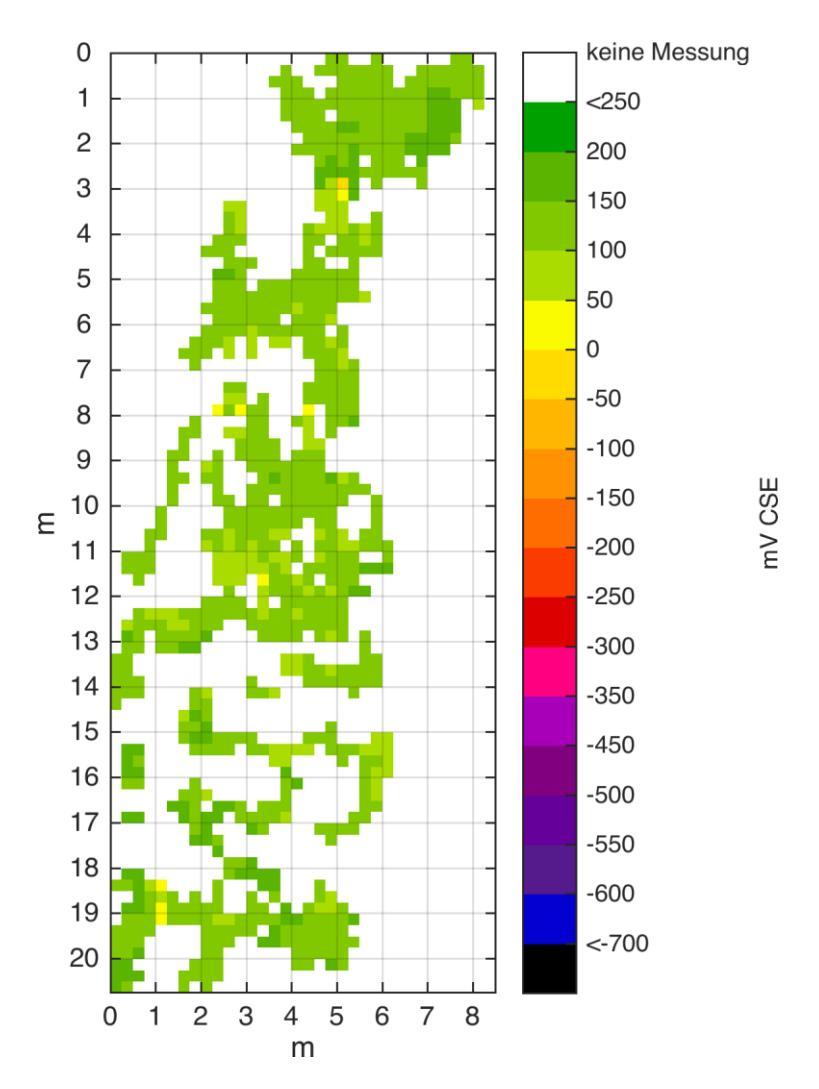
Abb. 40 Potentialfeldmessung unter einer Brückenplatte an der Gotthardpasstrasse mit einem Raster von 250 × 250 mm aufgenommen durch den Inspektionsroboter

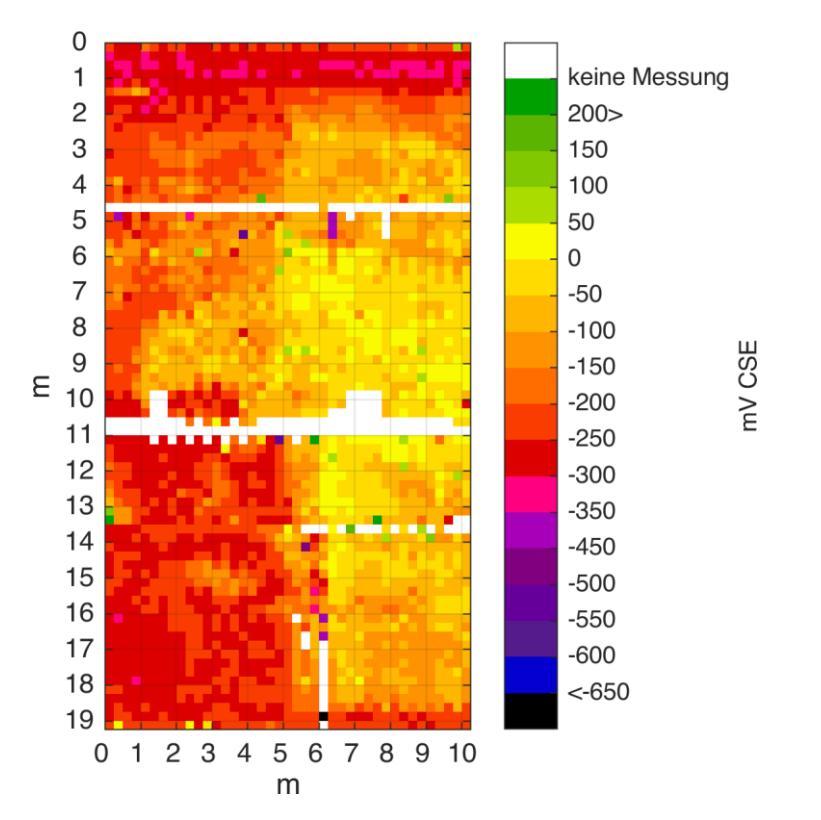
Abb. 44 Potentialfeld Gotthard Tunnel Portal Nord aufgenommen durch die SGK mit einem Messraster von 250 × 250 mm

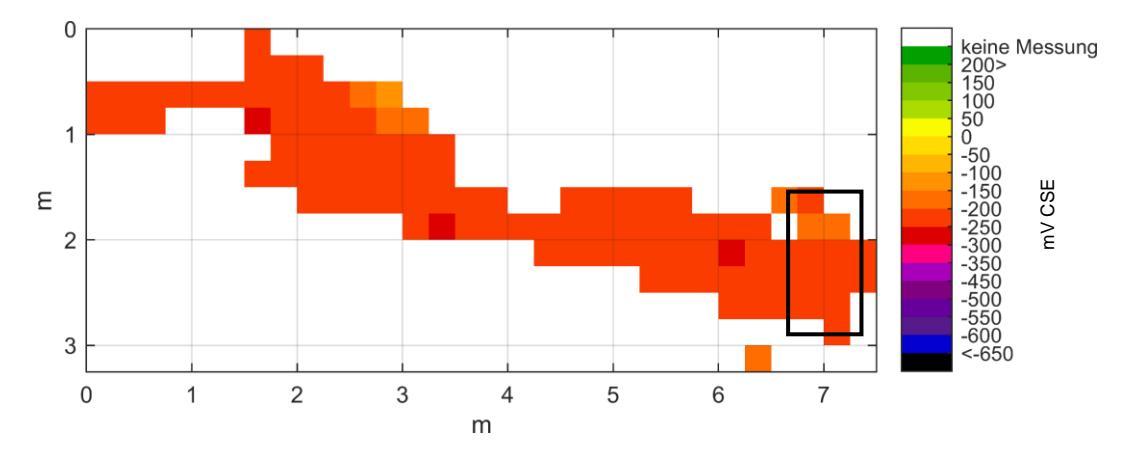
Abb. 45 Potentialfeldmessdaten aufgenommen durch den Roboter C2D2 am Portal Nord an der Gotthardpassstrasse mit einem Messraster von 250 × 250 mm, die schwarz umrahmte Fläche entspricht der Fläche in Abb. 48

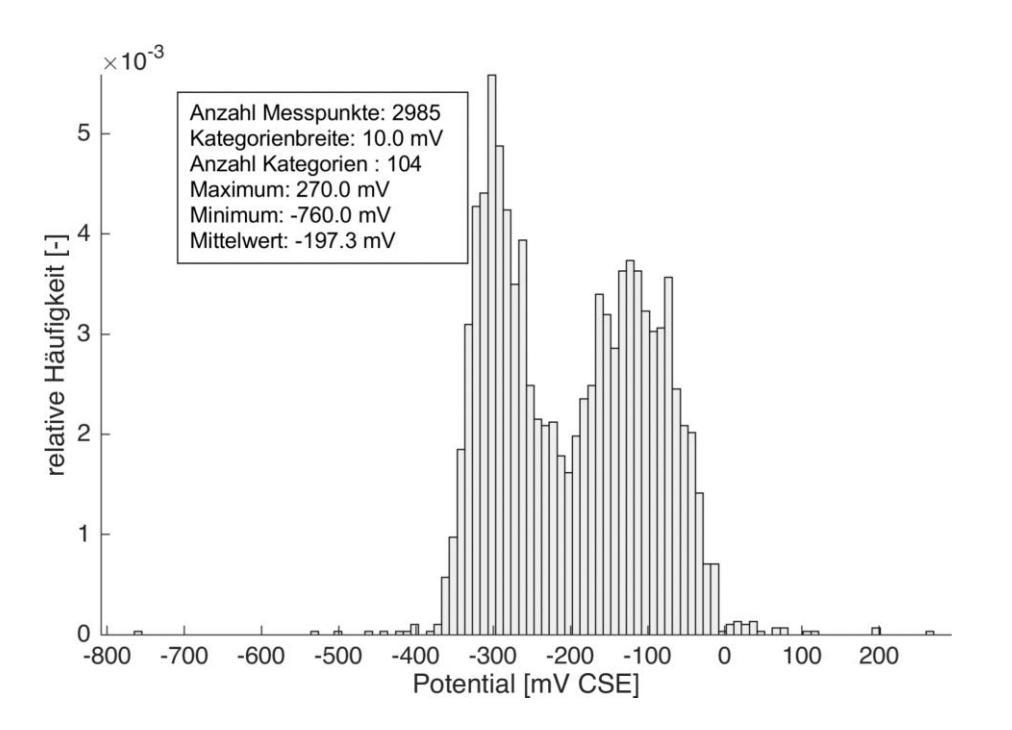
Abb. 46 Histogramm der Daten vom Portal Nord an der Gotthardpassstrasse aufgenommen durch die SGK mit einem Messraster von 250 × 250 mm (Abb. 44)

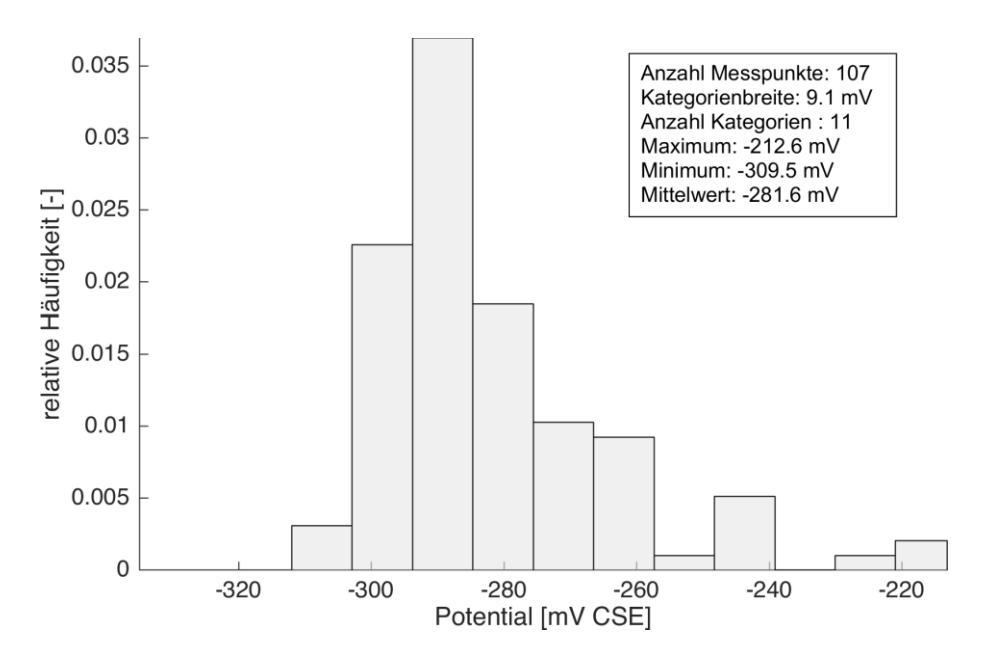
Abb. 47 Histogramm der Daten vom Portal Nord an der Gotthardpassstrasse aufgenommen durch den Inspektionsroboter in einem Messraster von 250 × 250 mm (Abb. 45)

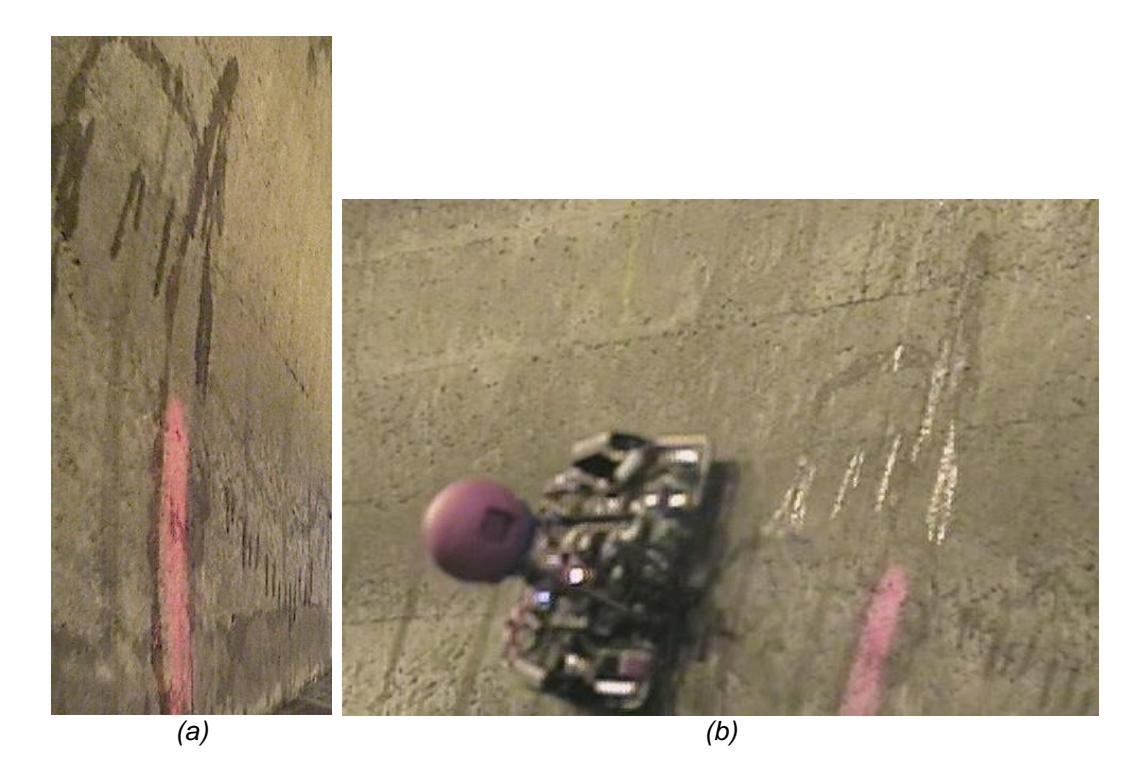
Abb. 48 (a) Frame aus dem Video der rückwärtsgerichteten Kamera auf dem Inspektionsroboter am Portal Mitte an der Gotthardpassstrasse und (b) Ausschnitt der PTZ-Kamera zum selben Zeitpunkt

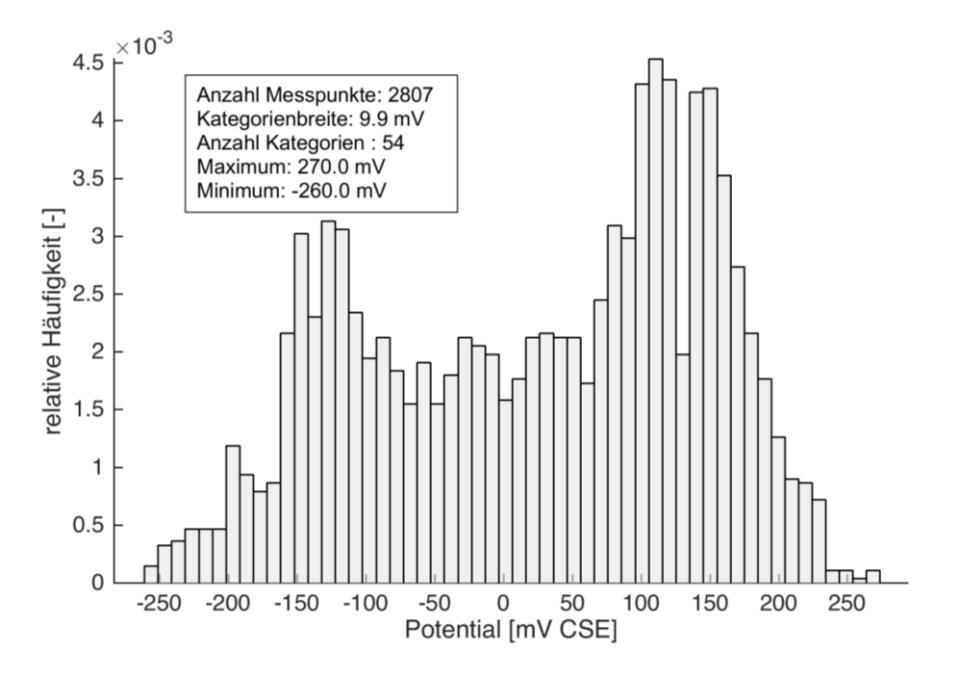
Abb. 50 Histogramm des Portals Mitte an der Gotthardpassstrasse aufgenommen durch die SGK mit einem Messraster von 250 × 250 mm (Abb. 49)

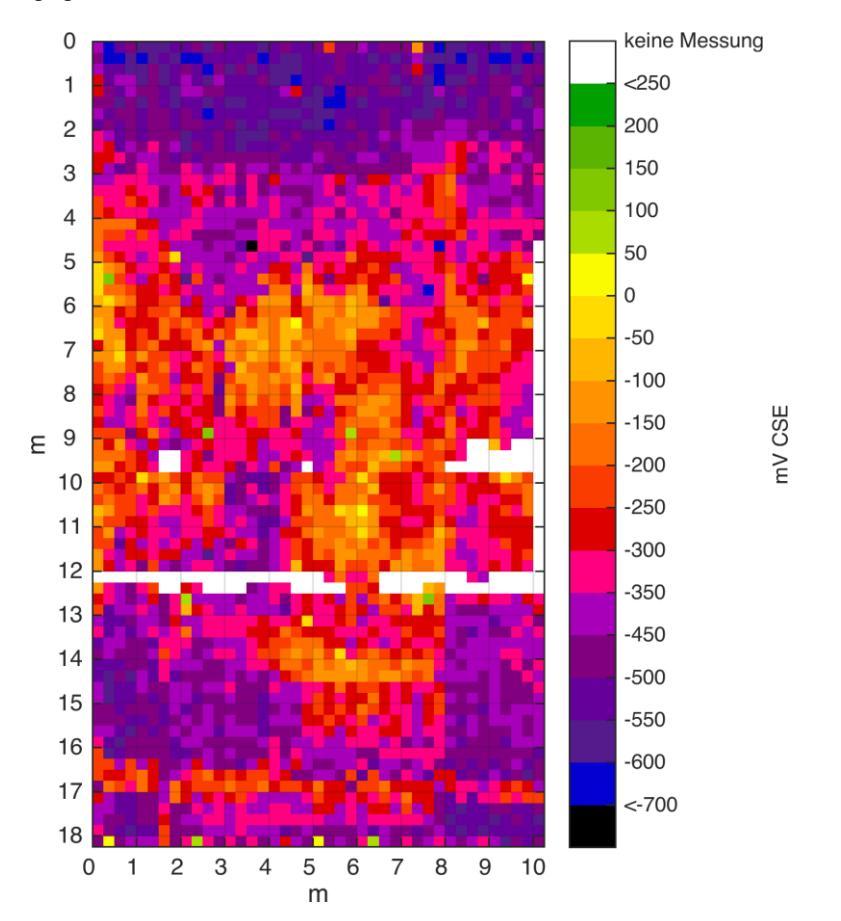
Abb. 51 Potentialfeldmessung an der Gotthardpassstrasse Portal Süd aufgenommen durch die SGK mit einem Messraster von 250 × 250 mm

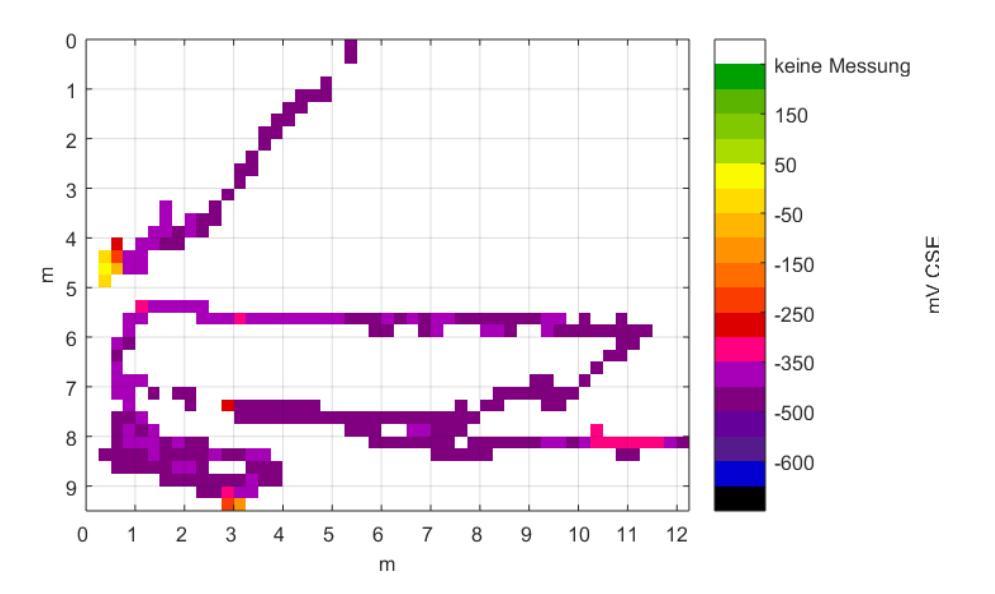
Abb. 53 Potentialfeldmessdaten aufgenommen durch den Roboter C2D2 am Portal Süd an der Gotthardpassstrasse mit einem Messraster von 250 × 250 mm

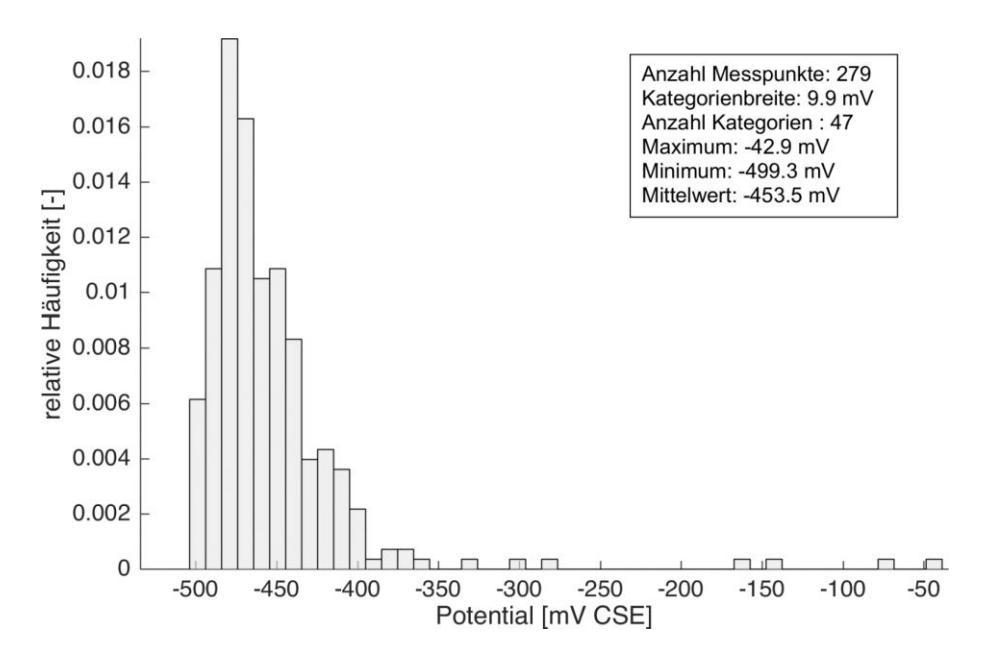
Abb. 54 Histogramm der Potentialfeldmessungen an der Gotthardpassstrasse am Portal Süd aufgenommen durch den Roboter C2D2 (Abb. 53)

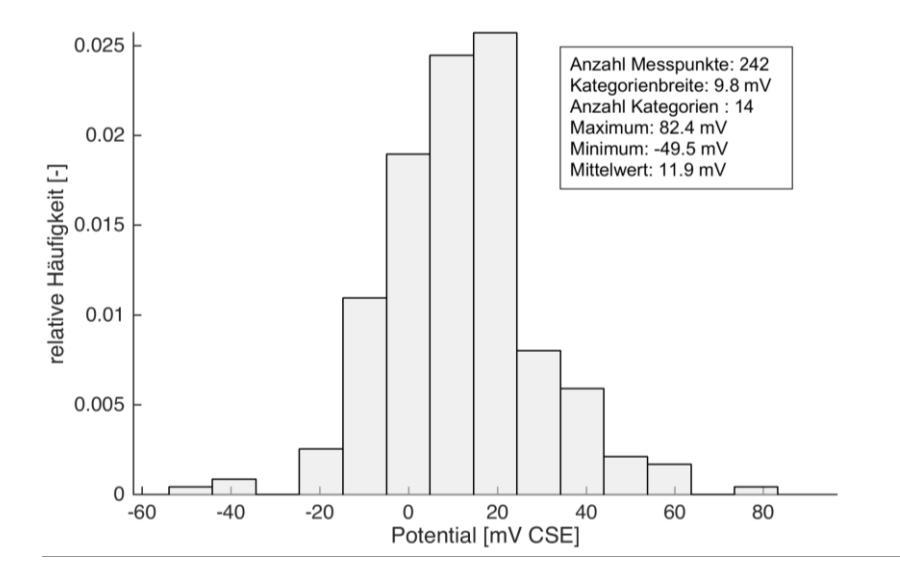
Abb. 58 Histogramm der Messwerte des C2D2 unterhalb der Einsteinbrücke (Abb. 58)

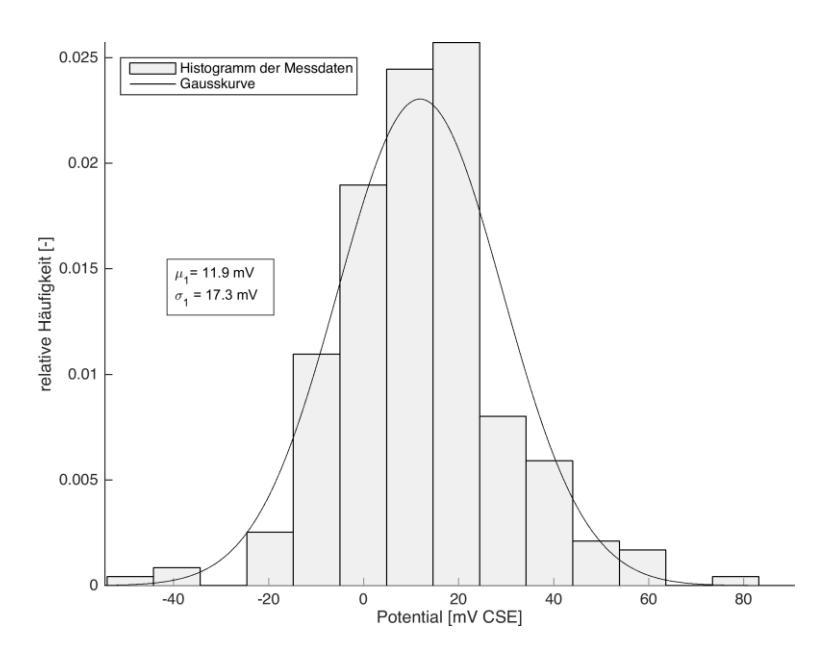
Abb. 59 Histogramm der Messdaten des C2D2 an der Europabrücke mit einer Gaussverteilung (Abb. 57)

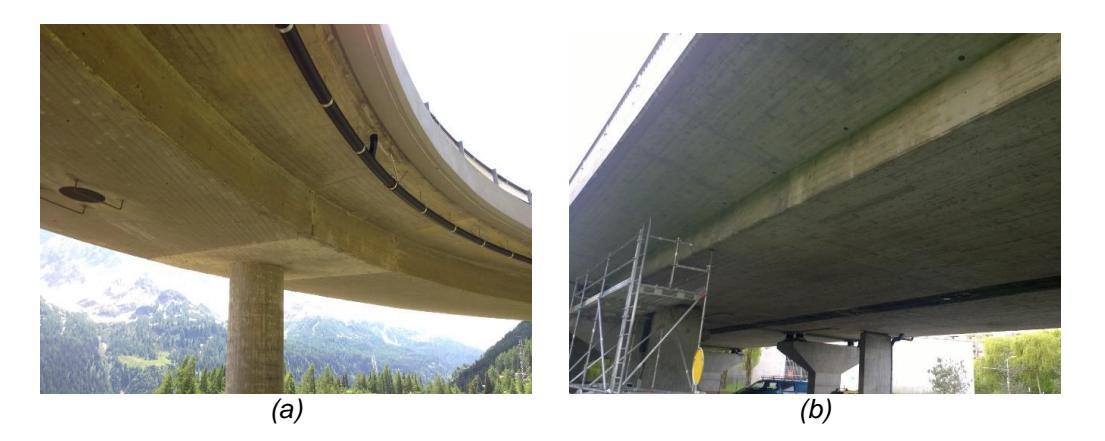
Abb. 62 (a) Hindernisse an einer Stahlbetonbrücke (z.B. Leitungen, Kanten, Schalungsüberstände und dgl.) und (b) Notwendiges Gerüst für die Platzierung des Roboters am Hohlkasten der Europabrücke

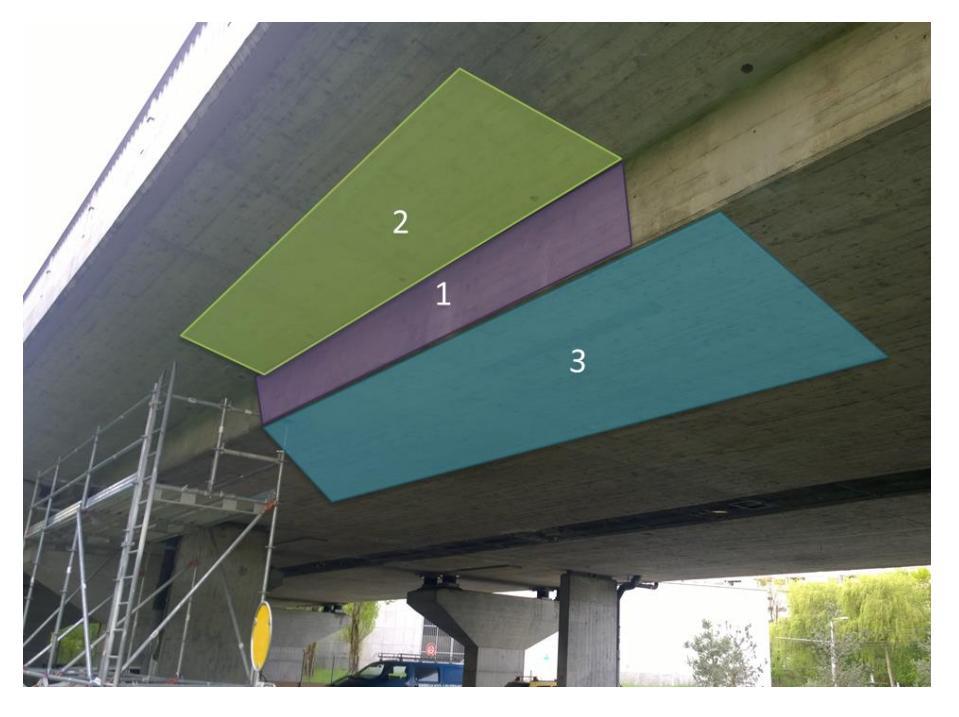
Abb. 67 Einsatz C2D2 an der Europabrücke in Zürich mit den drei Messstellen: Steg (1), Kragplattenuntersicht (2) und Kastenboden (3)

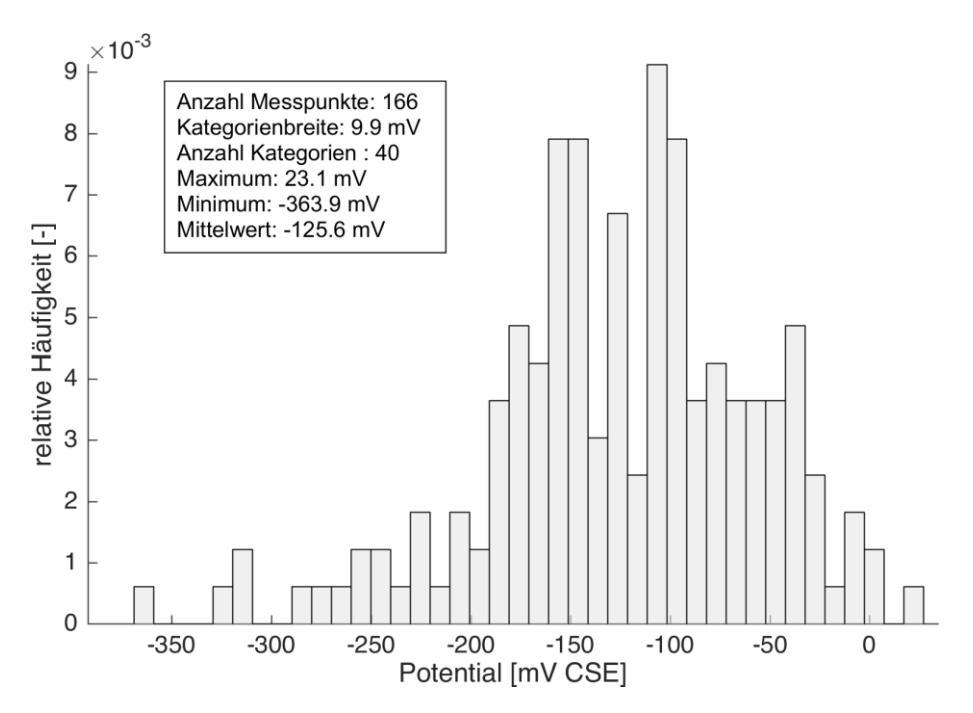
Abb. 75 Histogramm der Potentialfeldmessdaten am Steg der Europabrücke (Abb. 74) aufgenommen mit C2D2 im Messraster 250 x 150 mm

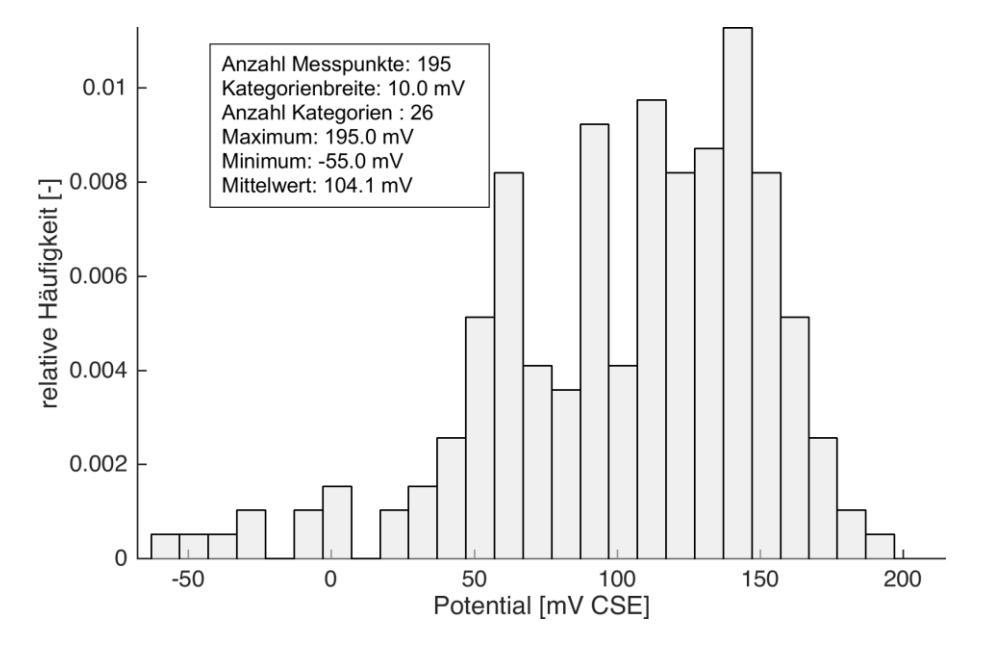
Abb. 77 Histogramm der Potentialfeldmessdaten der Europabrücke an der Untersicht der Kragplatte vom 06.05.2014 aufgenommen durch die SGK (Abb. 76)

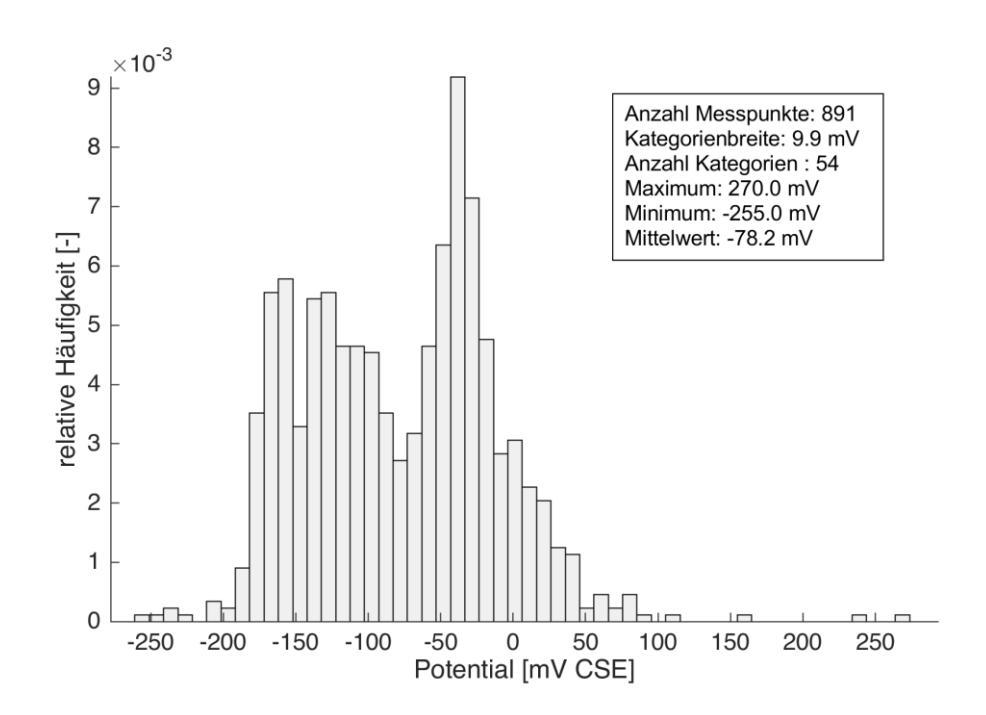
Abb. 81 Histogramm sämtlicher Potentialfeldmessdaten der SGK am Gotthard an der Untersicht in der Galerie
