Potentialfeldmessroboter für die Bauwerksinspektion – Automatisierte Erfassung des Korrosionszustandes von Stahlbetontragwerken

Half-cell potential mapping robot for reinforced concretes structures - Automated assessment of the corrosion state

Forschungsprojekt AGB 2012/011_OBF auf Antrag der Arbeitsgruppe Brückenforschung (AGB)

Oktober 2018

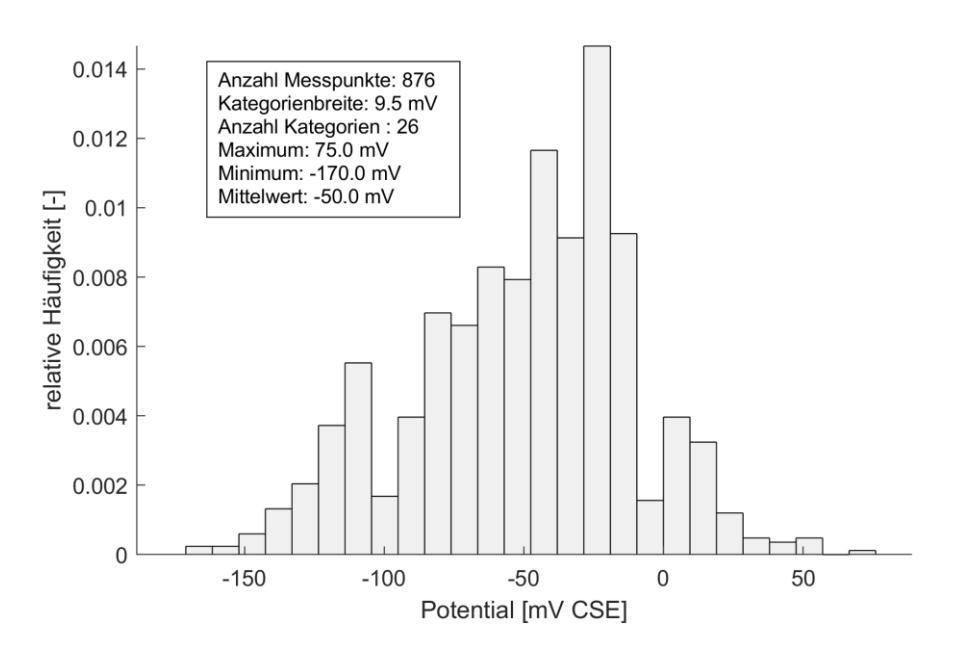
Abb. 86 Histogramm der Potentialfeldmessdaten eines Wandbereiches einer Galerie an der Gotthardpassstrasse aufgenommen durch die SGK (Abb. 85)

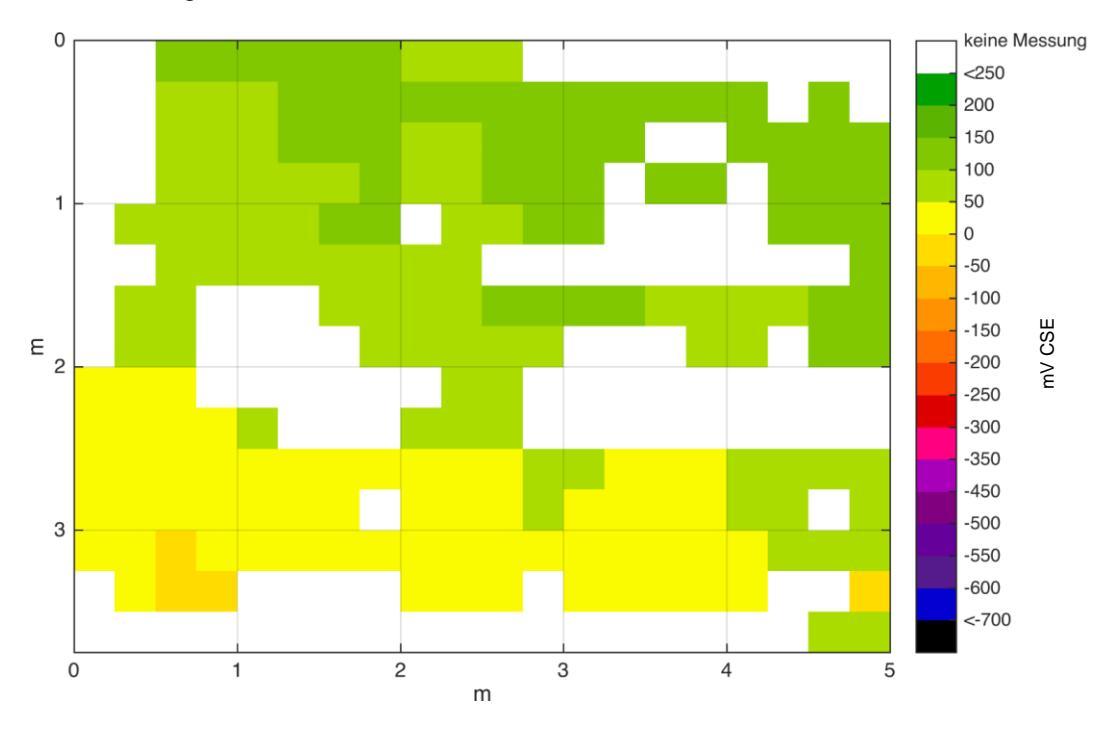
Abb. 89 Potentialfelddarstellung der Messdaten des Inspektionsroboter C2D2 an der Galeriewand an der Gotthardpassstrasse

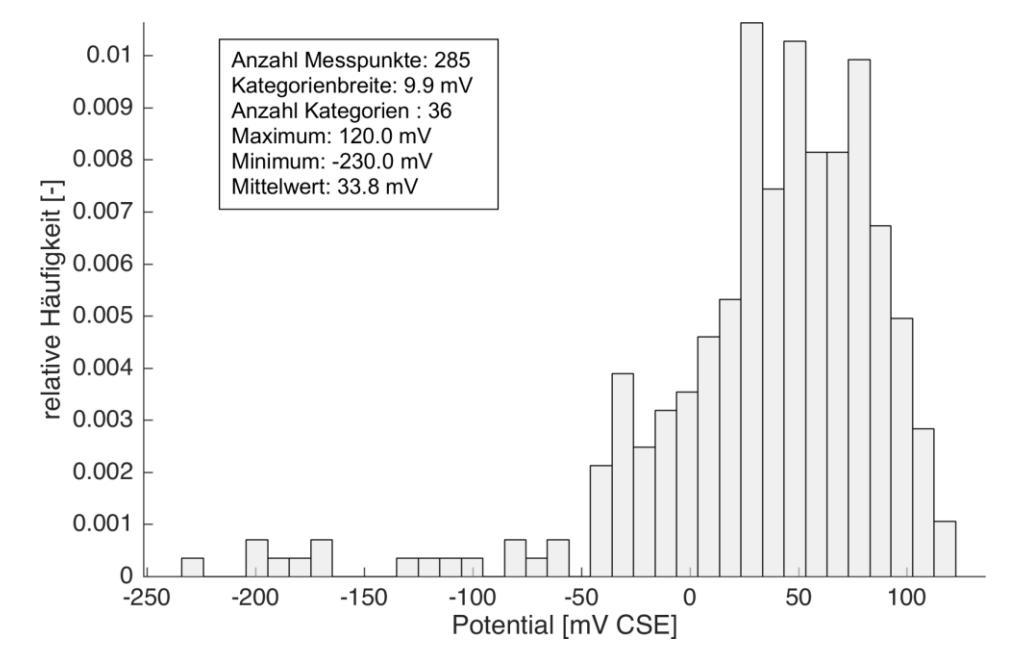
Abb. 90 Histogramm der Potentialfeldmessdaten auf derselben Fläche wie die Robotermessungen aufgenommen durch die SGK an der Galeriewand an der Gotthardpassstrasse (Abb. 87)

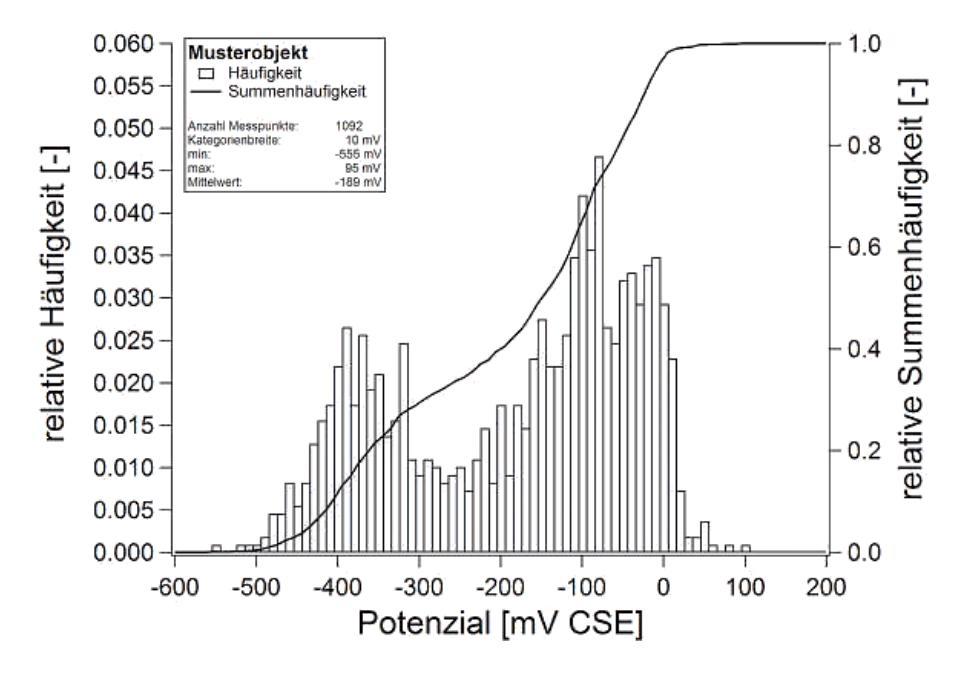
Abb. 92 Häufigkeitsverteilung der Potentialwerte [36]

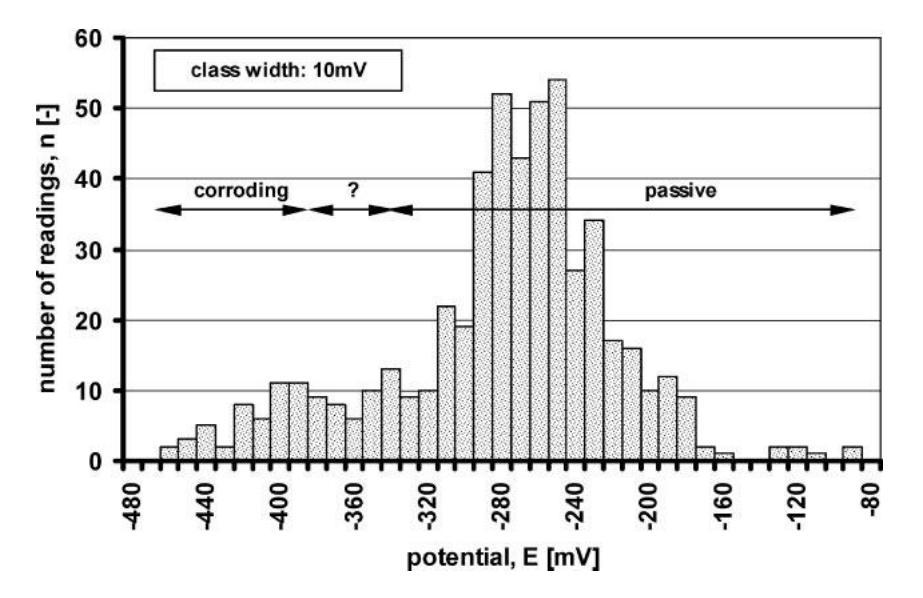
Abb. 94 Häufigkeitsverteilung von Messdaten und eine mögliche Einteilung in korrodierende Bereich, passiven Bereich und in einen Zwischenbereich [38]

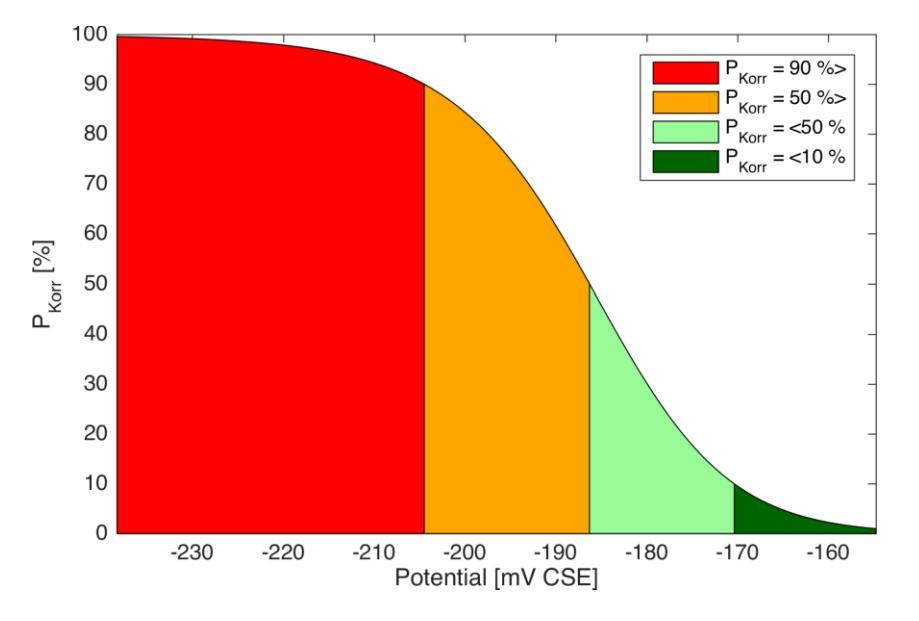
Abb. 97 Beispiel der Zuordnung nach Korrosionsrisiko im Überlappungsbereich der angenommenen Verteilungen für Korrosion und Passivität der Bewehrungseisen

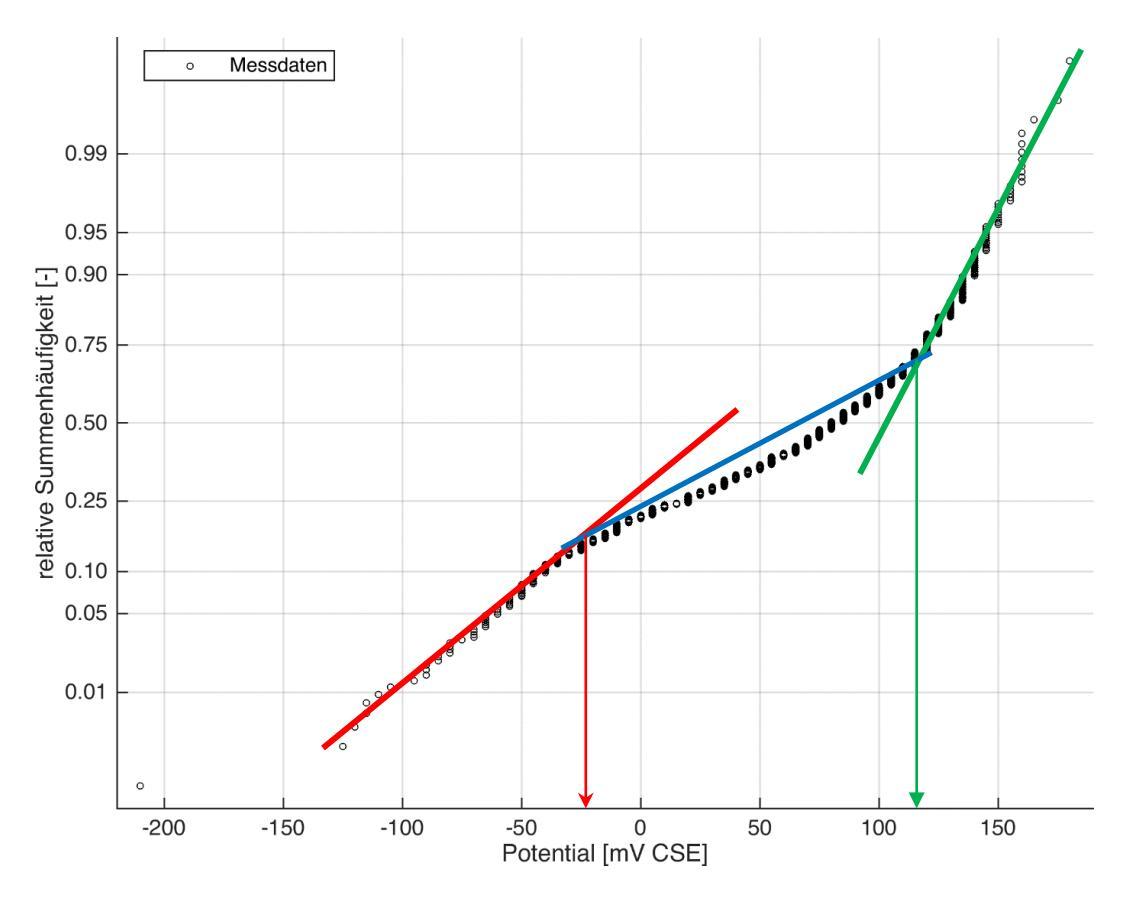
Abb. 99 Grenzwertbestimmung nach SIA Merkblatt 2006 [36] (-22 und 115 mV CSE für die Grenzwerte für Korrosion und keine Korrosion) für die Messungen am Steg der Europabrücke durch die SGK (vergleiche Abb. 93)

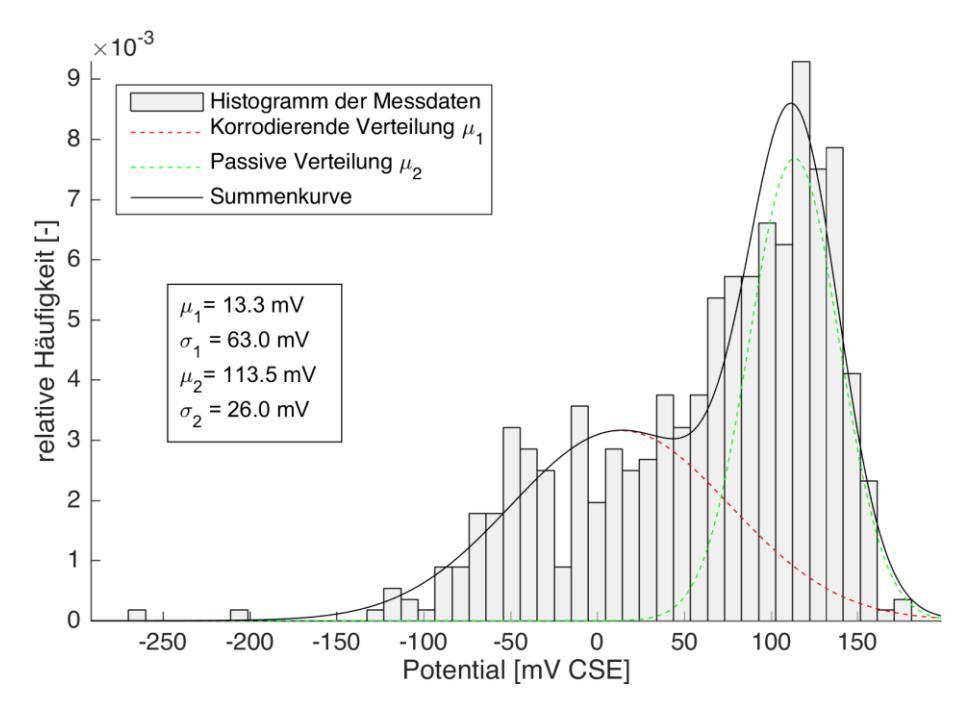
Abb. 100 Auswertung der Potentialfeldmessdaten aufgenommen durch die SGK am Steg an der Europabrücke mit den zwei Gaussverteilungen für den korrodierende und die passive Verteilung der Messwerte

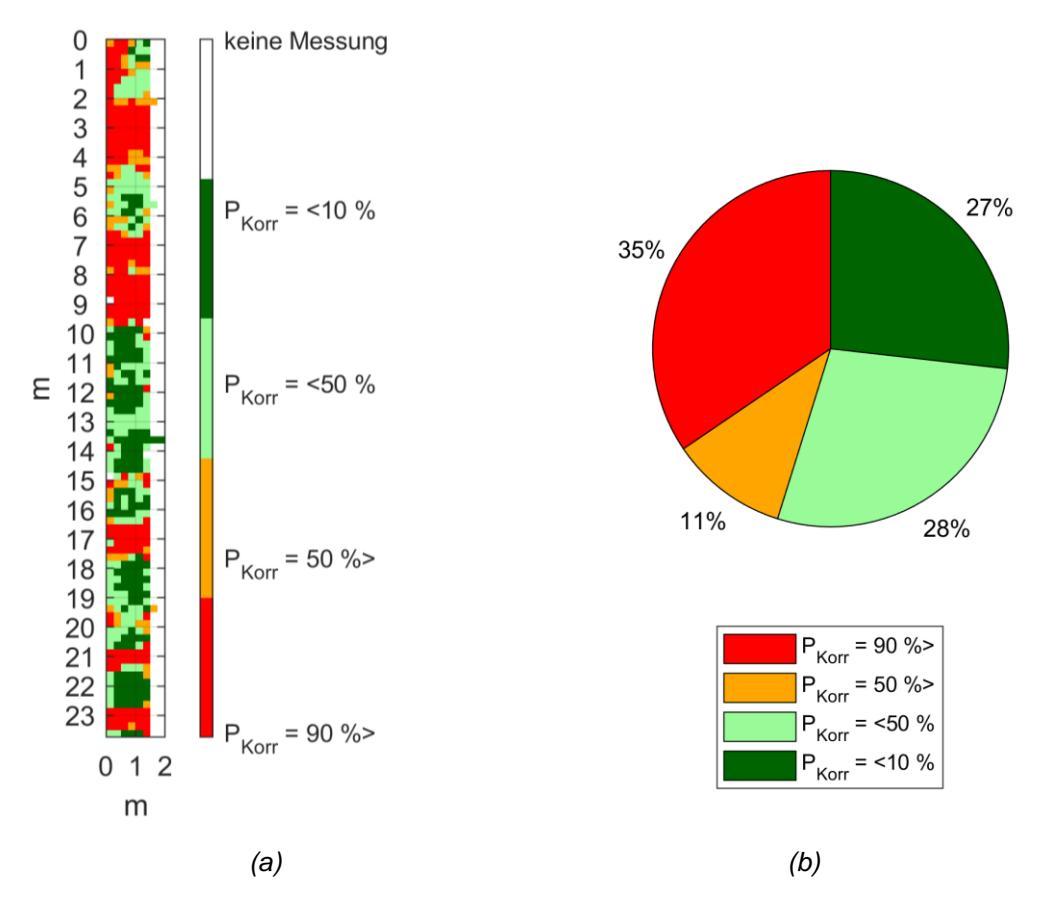
Abb. 101 (a) Zuordnung nach Bereichen mit hoher oder geringer Korrosionswahrscheinlichkeit abgestuft in vier Bereiche; (b) Prozentuale Einteilung der Messwerte von (a) bezogen auf die Fläche der Bereiche, Steg der Europabrücke mit zwei Gaussverteilungen

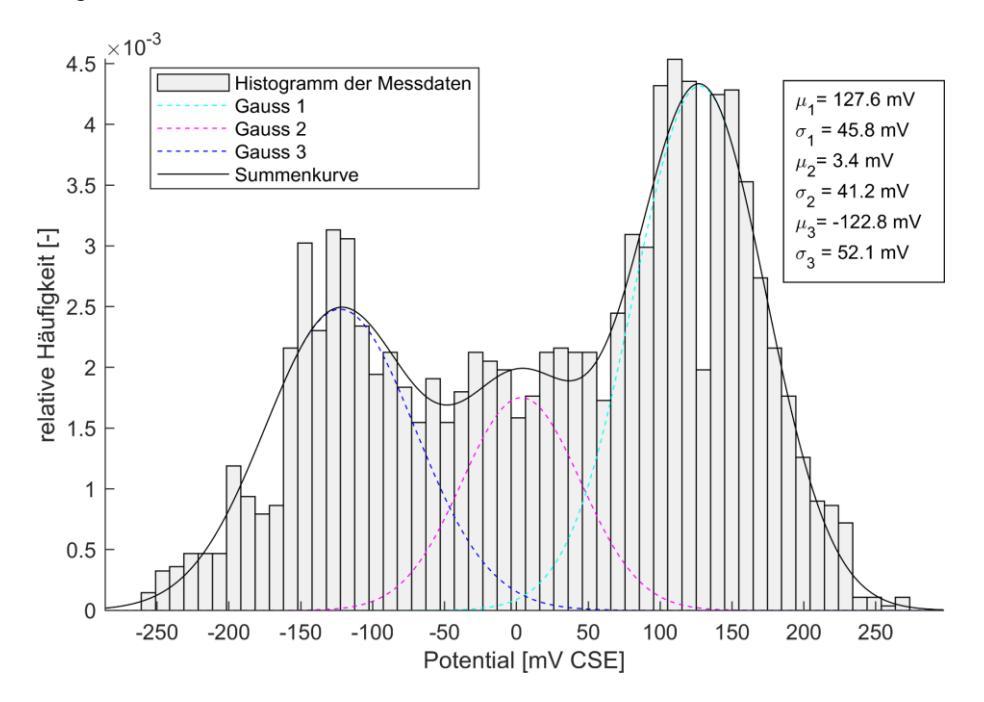
Abb. 105 Histogramm mit drei Gaussverteilungen für das Portal Mitte im Tunnel Costoni di Fieud aufgenommen durch die SGK mit einem Raster von 250 × 250 mm (Abb. 104)

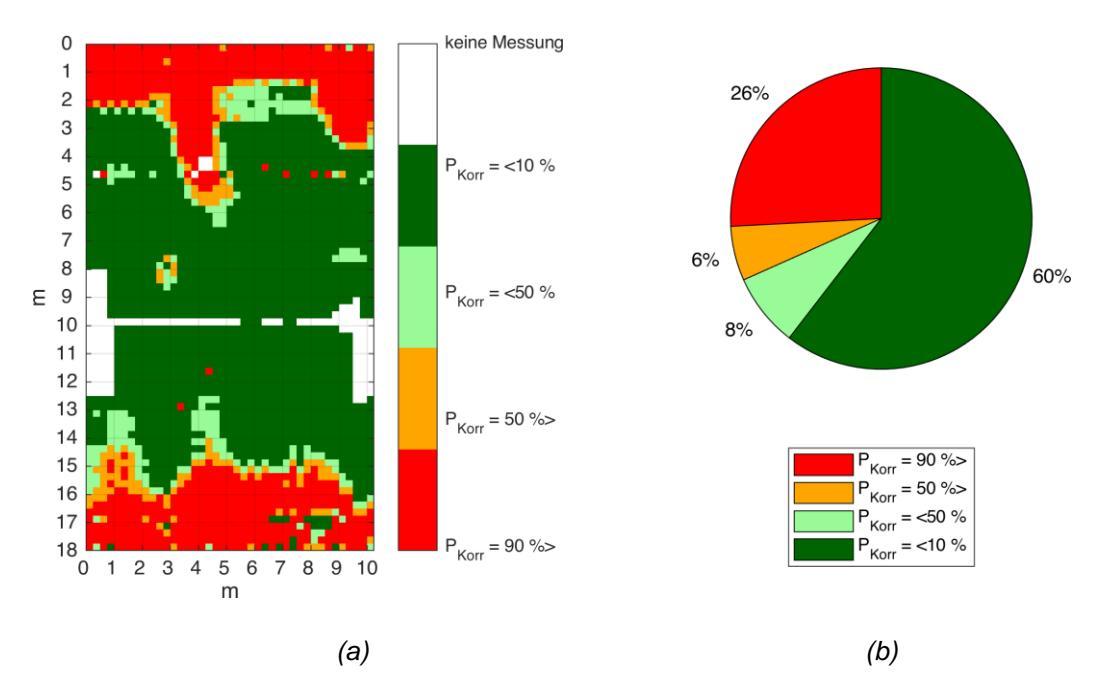
Abb. 106 (a) Zuordnung nach Bereichen mit hoher oder geringer Korrosionswahrscheinlichkeit in 4 Grössen abgestuft; (b) Prozentuale Einteilung der Messwerte von (a) bezogen auf die Fläche mit Messwerten für das Portal Mitte im Costoni di Fieud aufgenommen durch die SGK mit einem Raster von 250 × 250 mm (Abb. 104)

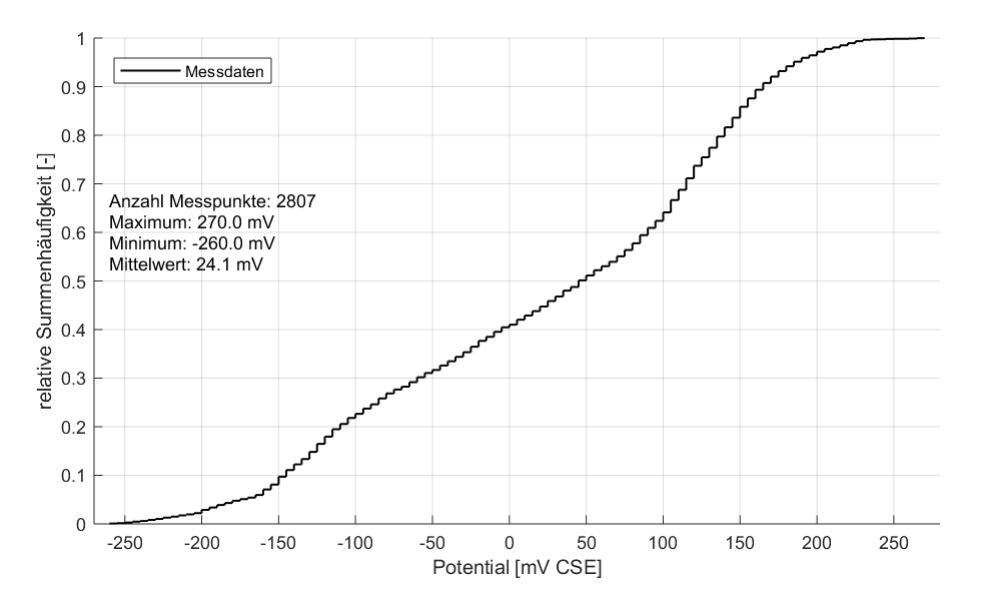
Abb. 107 Summenhäufigkeitsdiagramm des Portal Mitte am Costoni di Fieud aufgenommen durch die SGK in einem Messraster von 250 x 250 mm (Abb. 49)

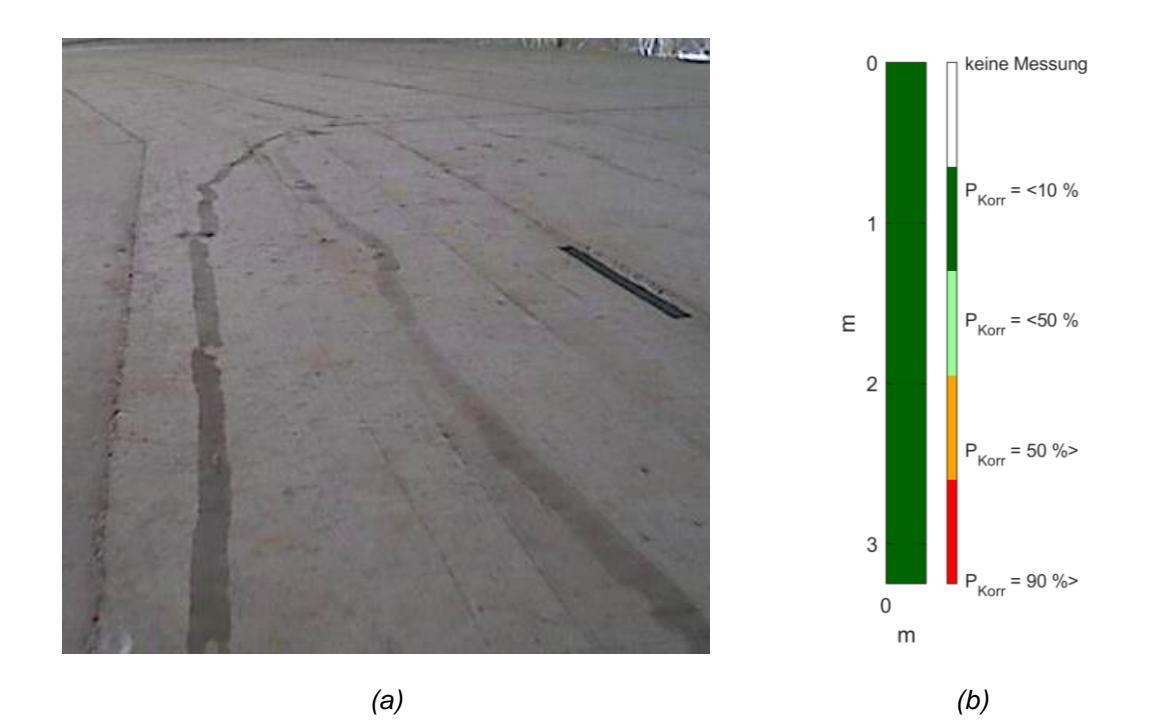
Abb. 1 (a) Messfahrt mit dem Inspektionsroboter auf der Europabrücke (dunklere Spur) und (b) Korrosionsrisiko der Potentialfeldmesswerte auf der Spur

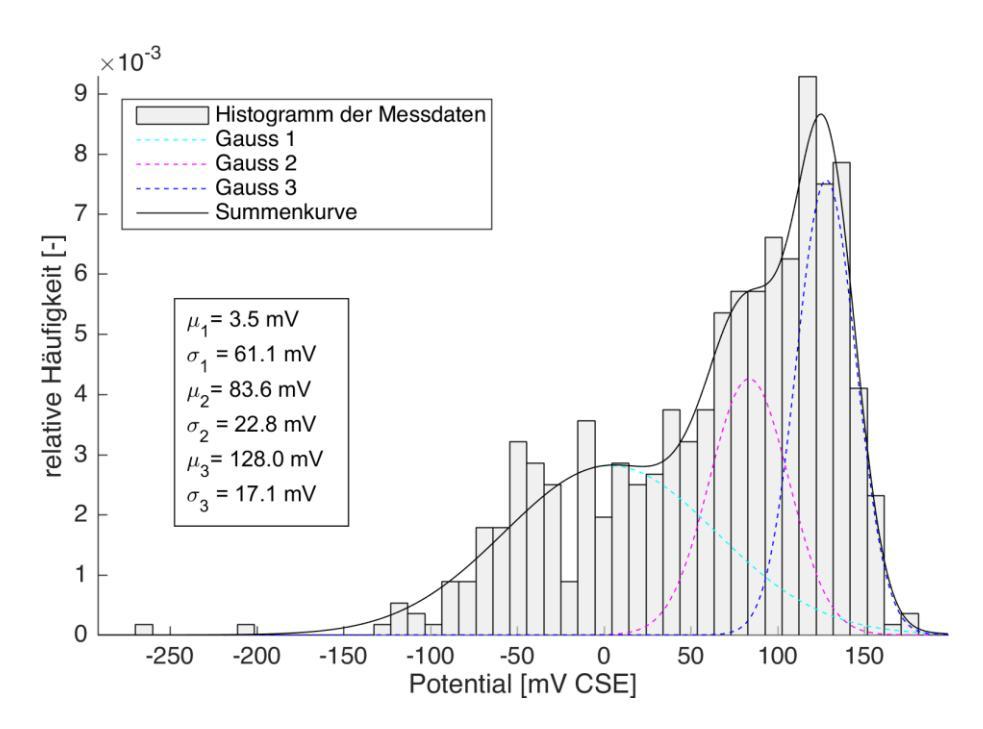
Abb. 2 Curve Fitting mit drei Gausskurven der Messdaten der Europabrücke, Messungen der SGK (Abb. 69)

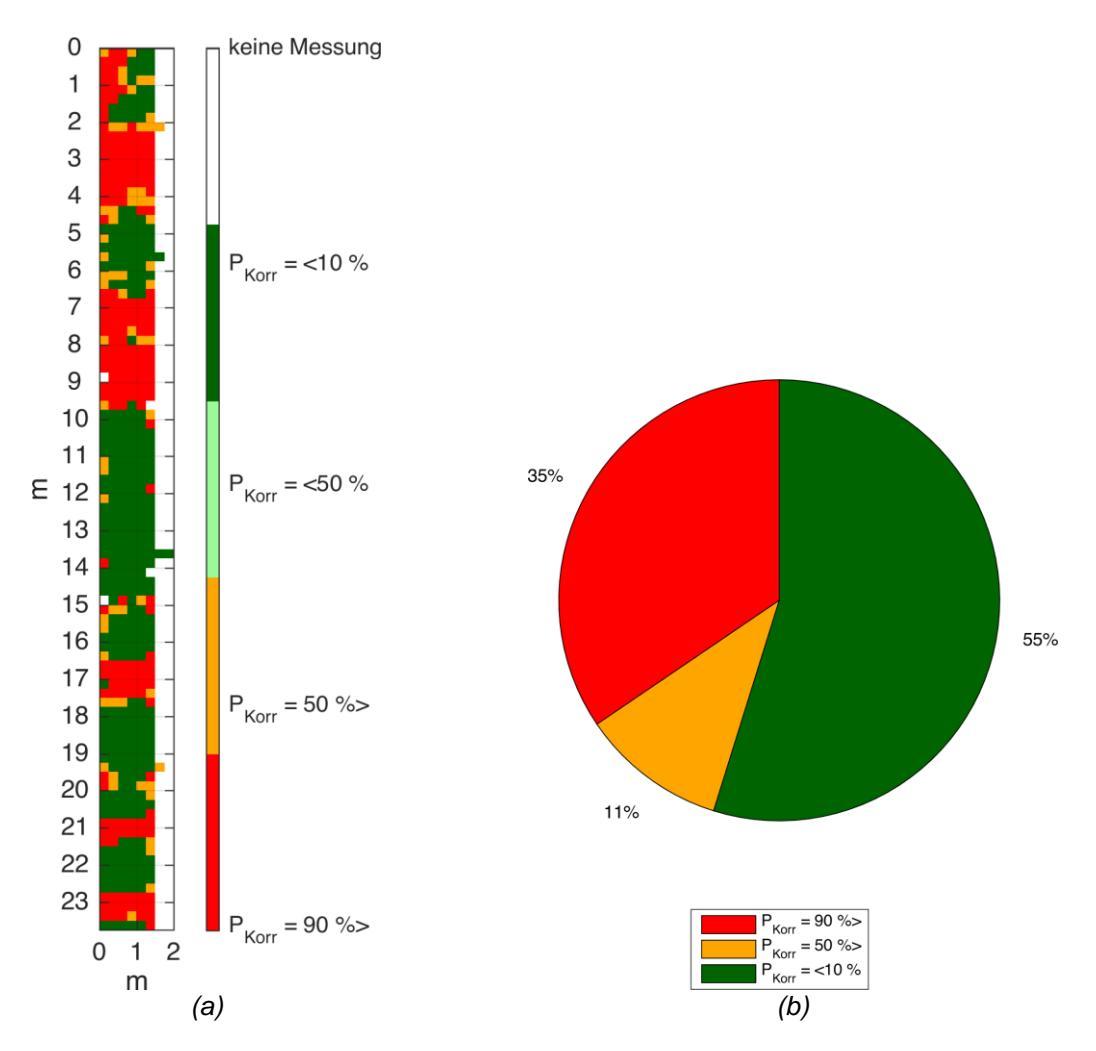
Abb. 3 Auswertung der Potentialmessdaten Steg Europabrücke (Abb. 69) mit <u>zwei</u> Gaussverteilungen. (a) Zuordnung nach Bereichen mit hoher oder geringer Korrosionswahrscheinlichkeit in 4 Grössen abgestuft und (b) Prozentuale Einteilung der Messwerte von (a)

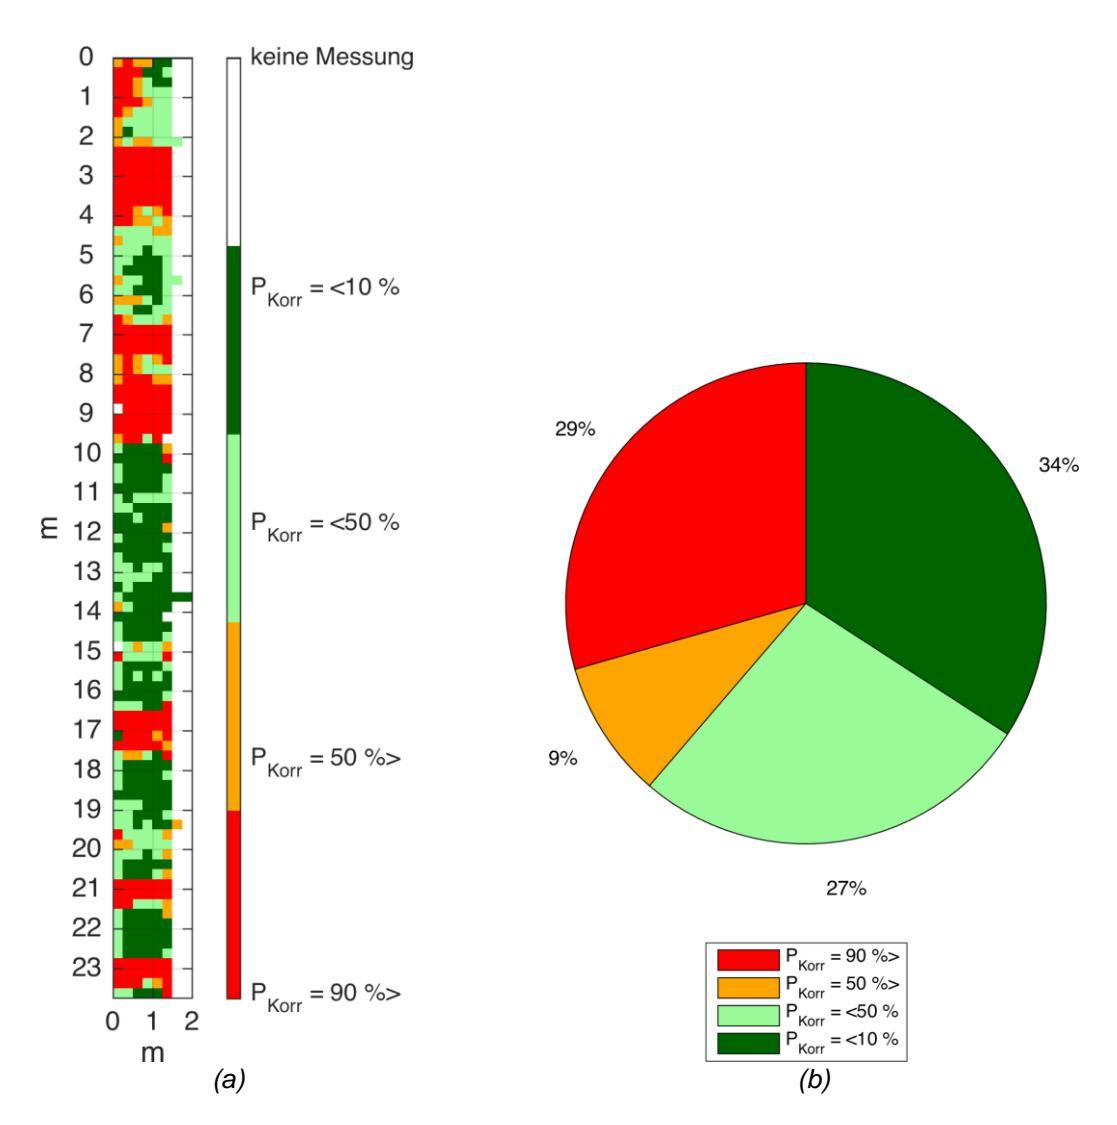
Abb. 4 (a) Auswertung der Potentialmessdaten Steg Europabrücke (Abb. 69) mit <u>drei</u> Gaussverteilungen. (a) Zuordnung nach Bereichen mit hoher oder geringer Korrosionswahrscheinlichkeit in 4 Grössen abgestuft und (b) Prozentuale Einteilung der Messwerte von (a)

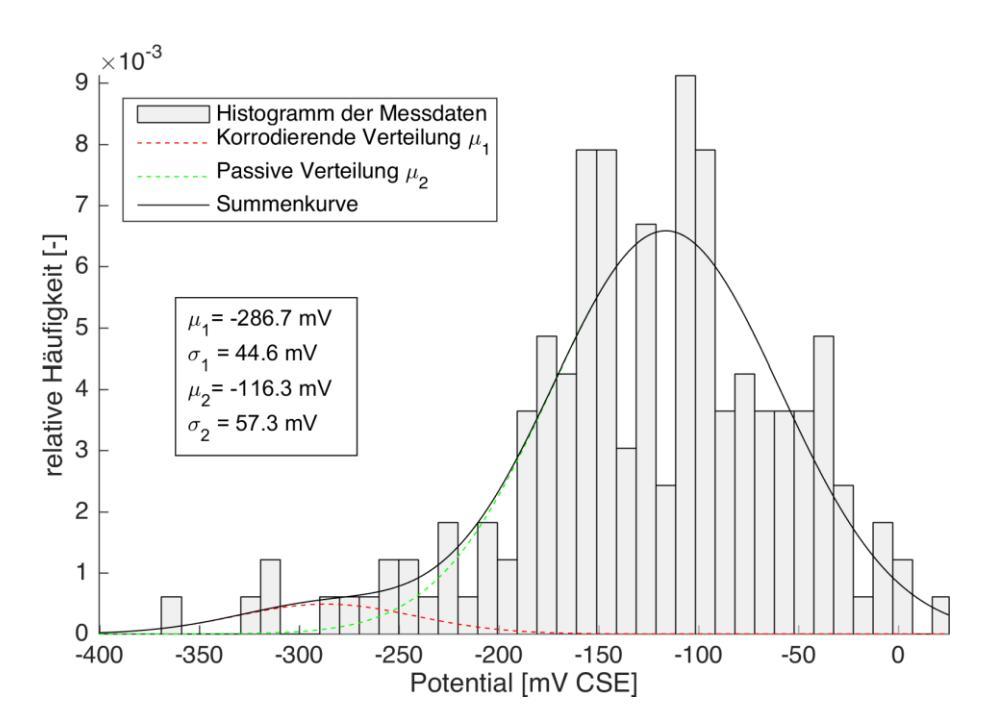
Abb. 5 Histogramm der Messungen am Steg der Europabrücke mit Roboter C2D2 im Messraster 250 x 150 mm mit 2 Gaussverteilungen (siehe Abb. 75)

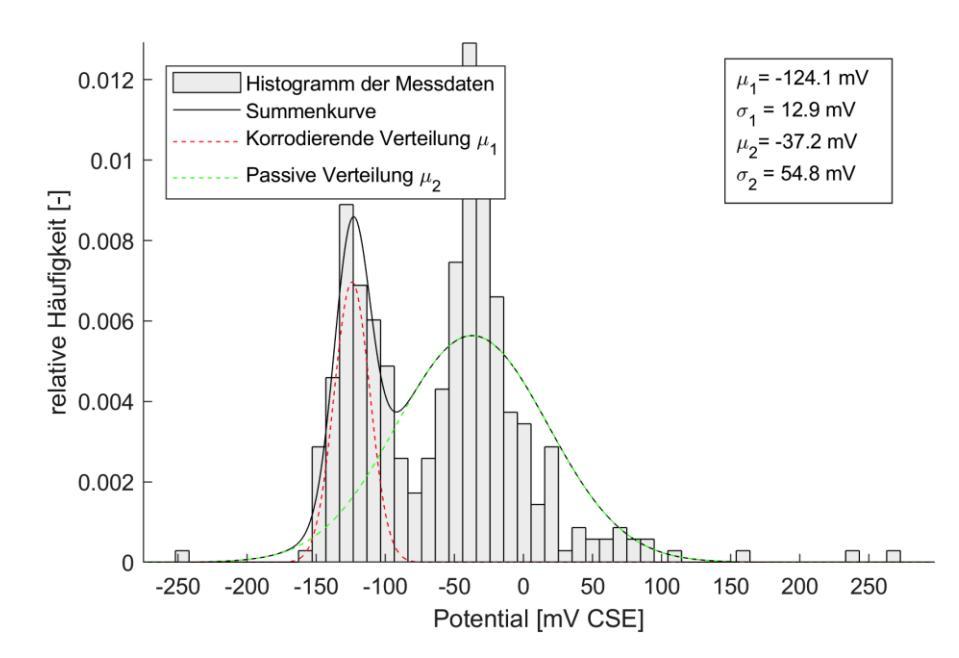
Abb. 6 Histogramm der manuell aufgenommenen Messdaten im gleichen Bereich wie die Robotermessungen (siehe Abb. 80, schwarz umrahmt) mit zwei (Gotthard an der Untersicht der Galerie)

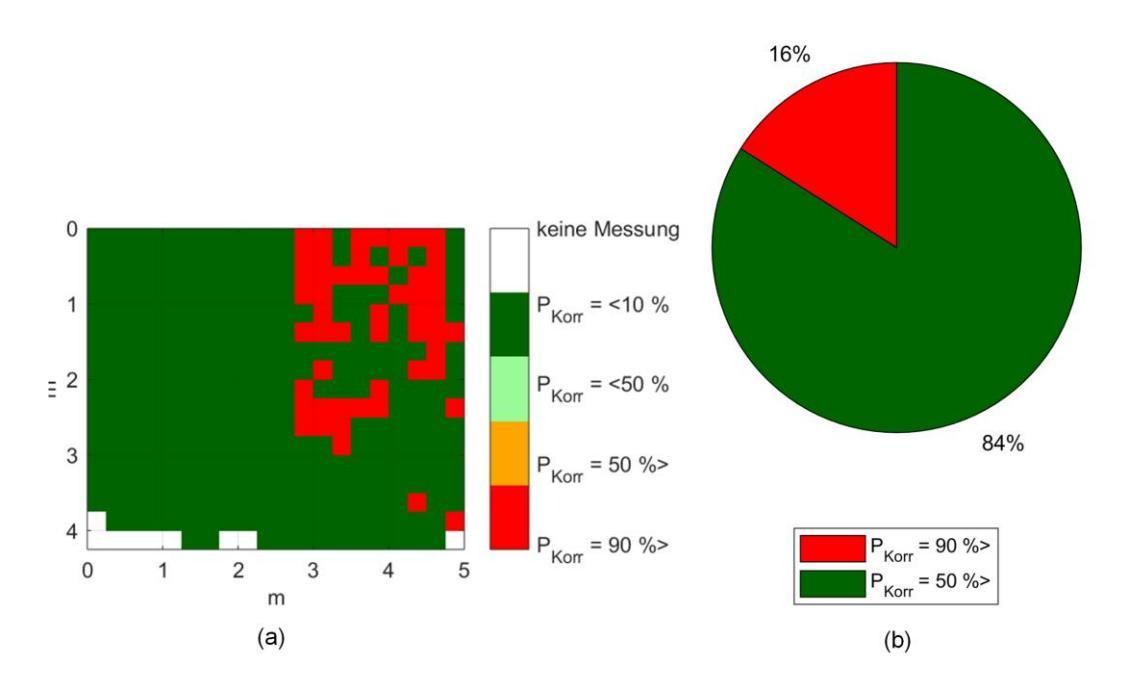
Abb. 7 (a) Zuordnung nach Bereichen mit hoher oder geringer Korrosionswahrscheinlichkeit, gleiche Messdaten wie Abb. 6, Untersicht der Galerie und (b) Prozentuale Einteilung der Messwerte bezogen auf ausgemessene Fläche (Abb. 80)

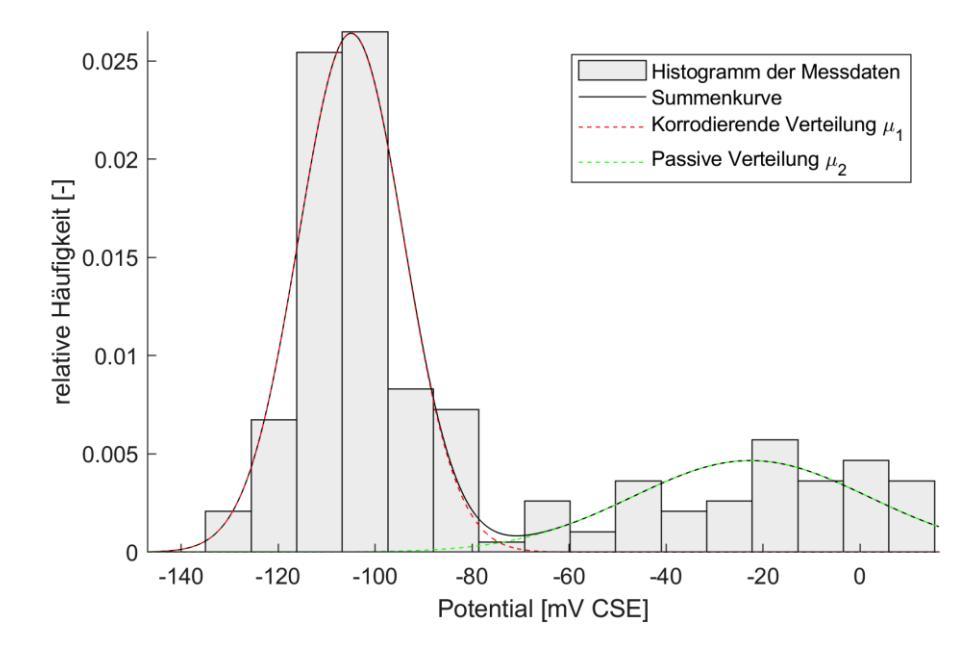
Abb. 8 Histogramm der mit dem Roboter aufgenommenen Messdaten im gleichen Bereich wie die manuellen Messungen (siehe Abb. 80, schwarz umrahmt) mit zwei Gaussverteilungen (Gotthard an der Untersicht der Galerie)

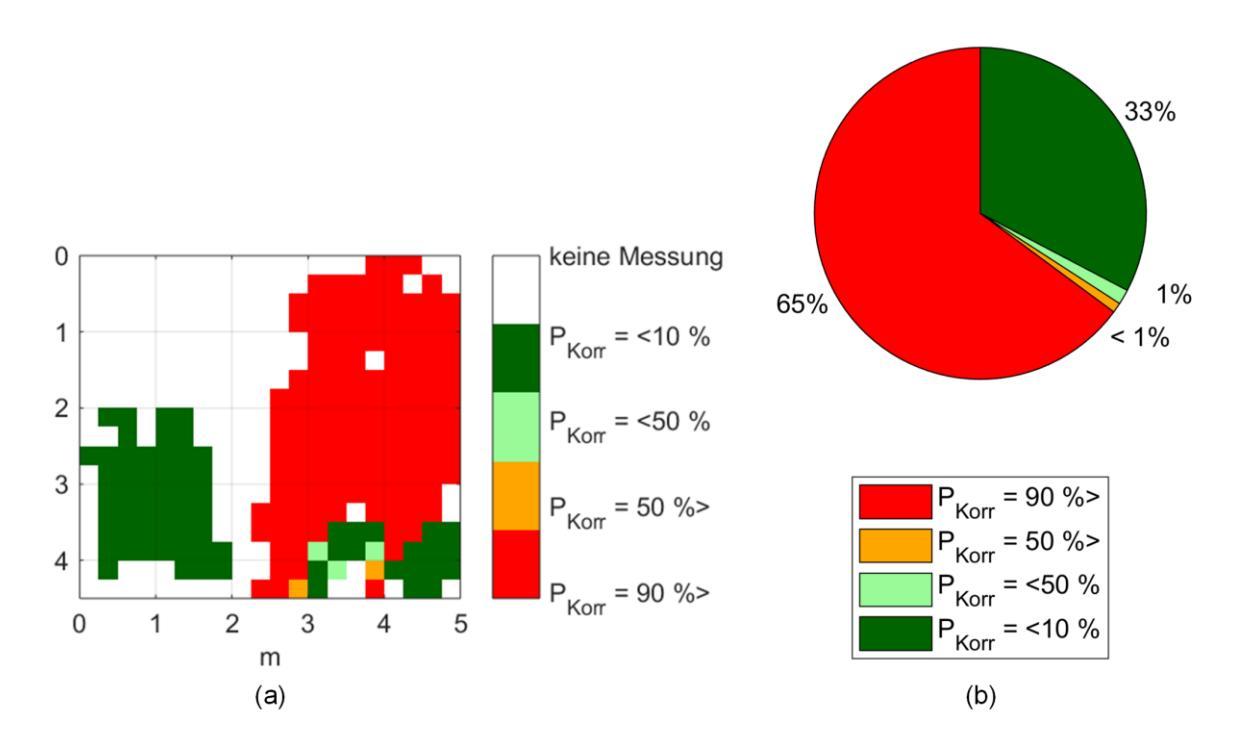
Abb. 9 (a) Zuordnung nach Bereichen mit hoher oder geringer Korrosionswahrscheinlichkeit, gleiche Messdaten wie Abb. 8, Untersicht der Galerie und (b) Prozentuale Einteilung der Messwerte bezogen auf ausgemessene Fläche (Abb. 80)

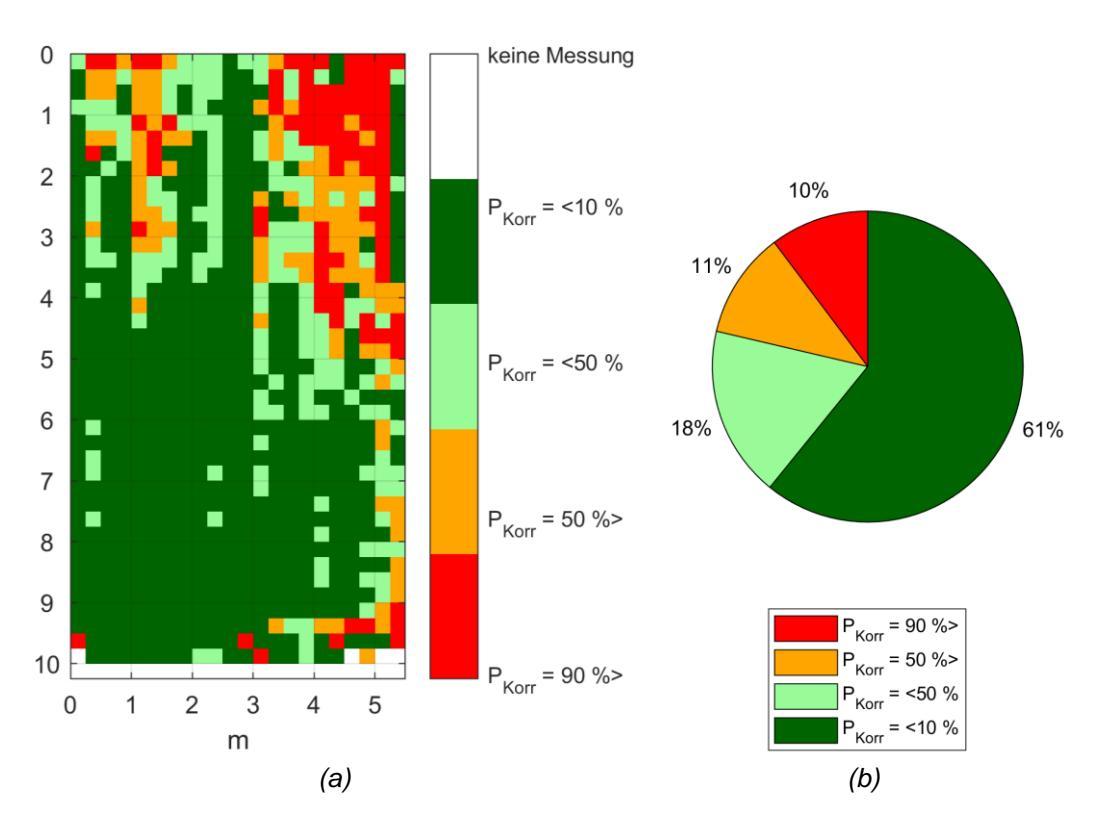
Abb. 11 (a) Zuordnung nach Bereichen mit hoher oder geringer Korrosionswahrscheinlichkeit in 4 Grössen abgestuft für den Wandbereich der Galerie und (b) Prozentuale Einteilung der Messwerte von (a) bezogen auf die Fläche mit Messwerten (Abb. 85)

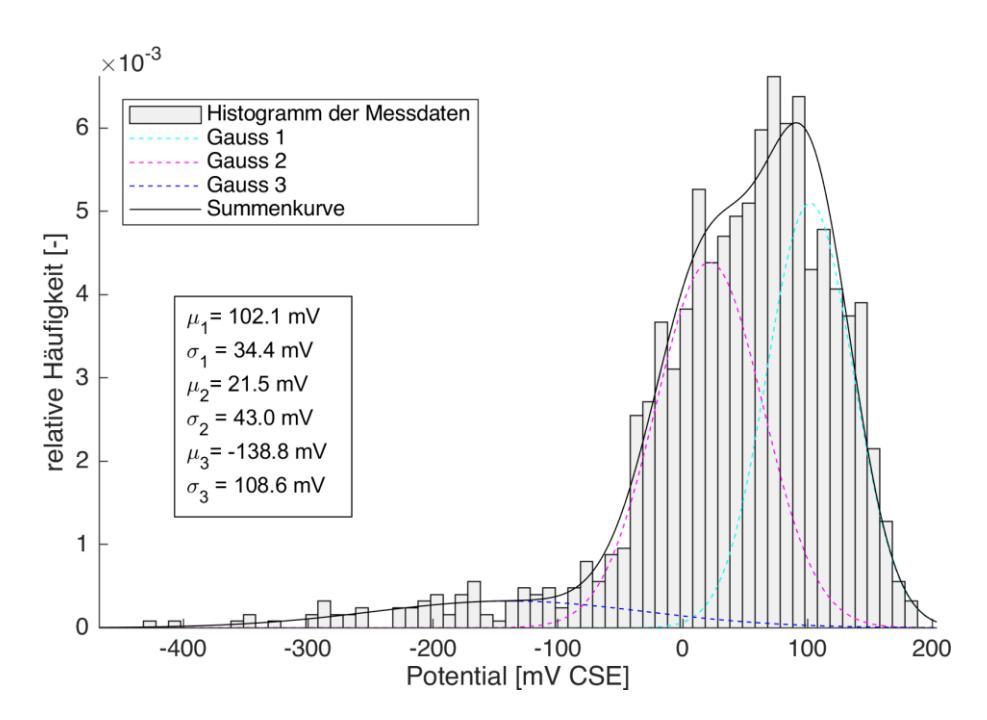
Abb. 12 Histogramm mit drei Gaussverteilungen für die Galeriewand an der Gotthardpassstrasse aufgenommen durch die SGK im Wandbereich (Abb. 87)

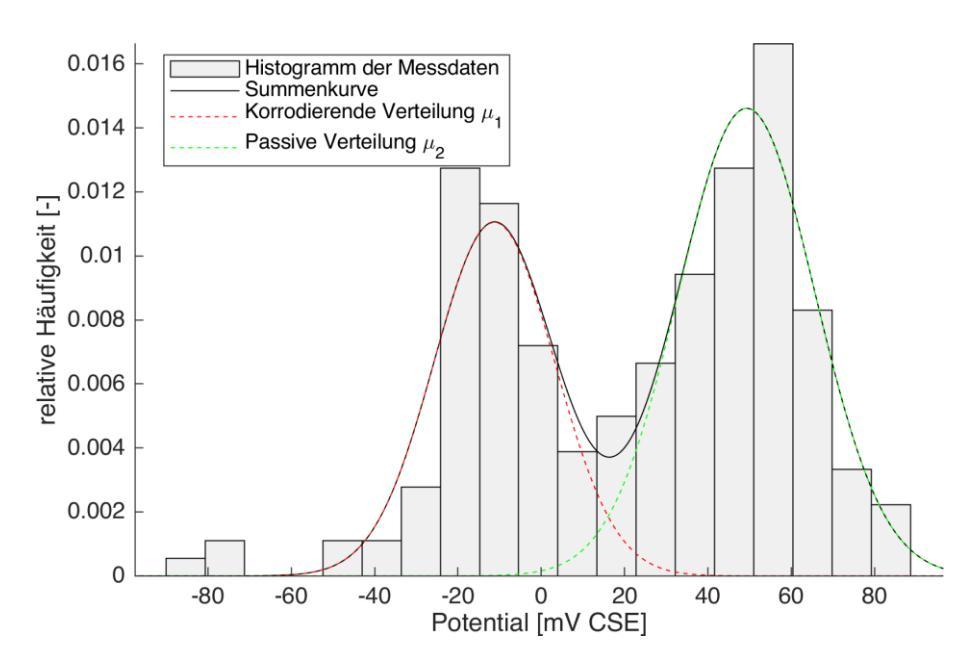
Abb. 15 Histogramm mit zwei Gaussverteilungen für die Galeriewand an der Gotthardpassstrasse aufgenommen durch den Inspektionsroboter (Abb. 89)

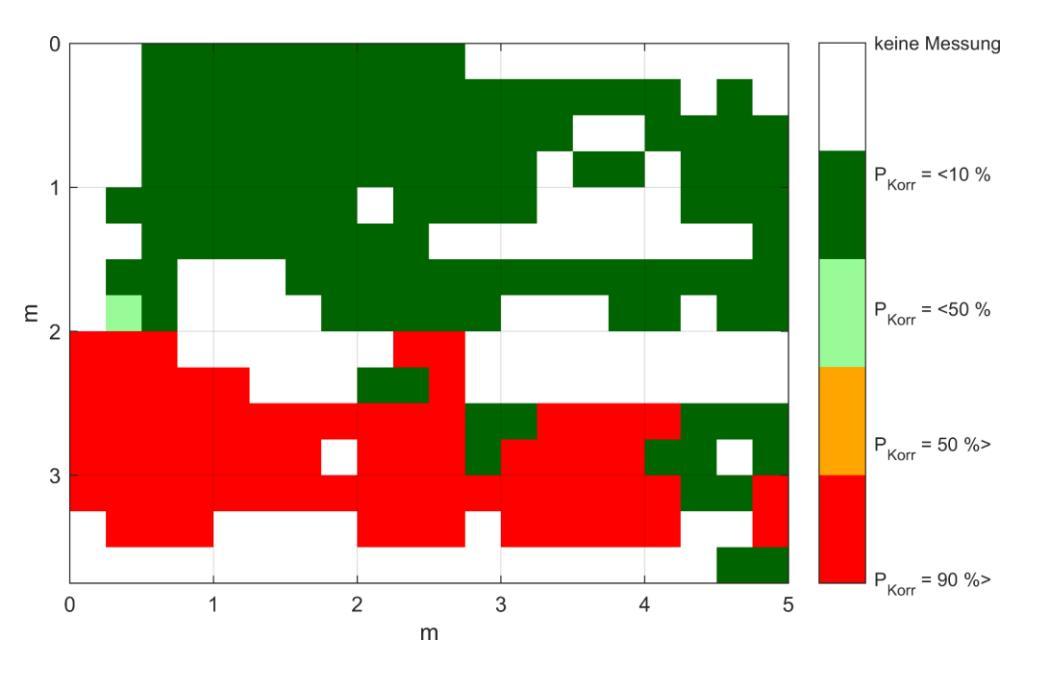
Abb. 16 Zuordnung nach Bereichen mit hoher oder geringer Korrosionswahrscheinlichkeit in 4 Grössen abgestuft für die Galeriewand an der Gotthardpassstrasse der Daten aufgenommen durch den Inspektionsroboter (Abb. 89)

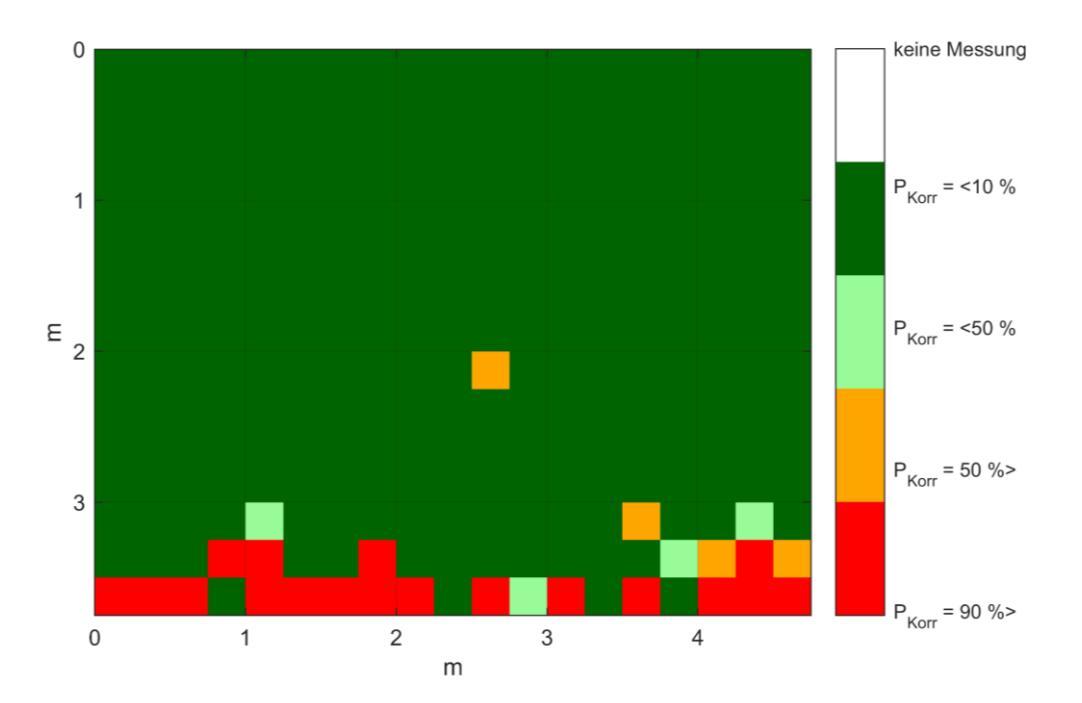
Abb. 17 Zuordnung nach Bereichen mit hoher oder geringer Korrosionswahrscheinlichkeit in 4 Grössen abgestuft für die Galeriewand an der Gotthardpassstrasse der Daten aufgenommen durch die SGK ausgewertet im Ausschnitt

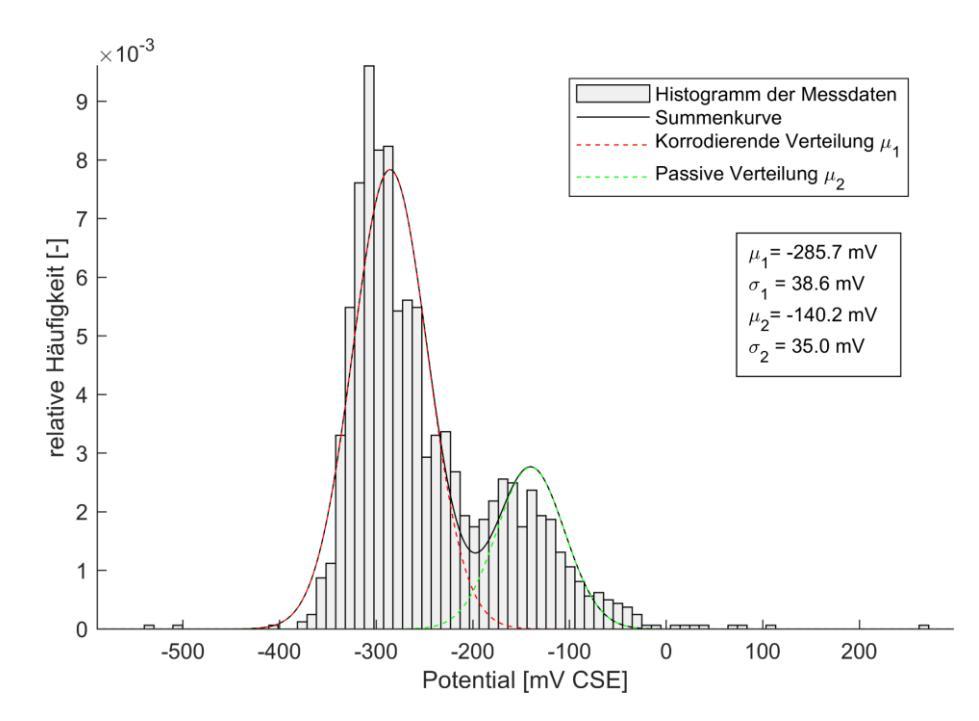
Abb. 18 Histogramm mit zwei Gaussverteilungen für den <u>linken Teil</u> des Potentialfelds von Portal Nord im Costoni di Fieud aufgenommen durch die SGK mit einem Raster von 250 × 250 mm

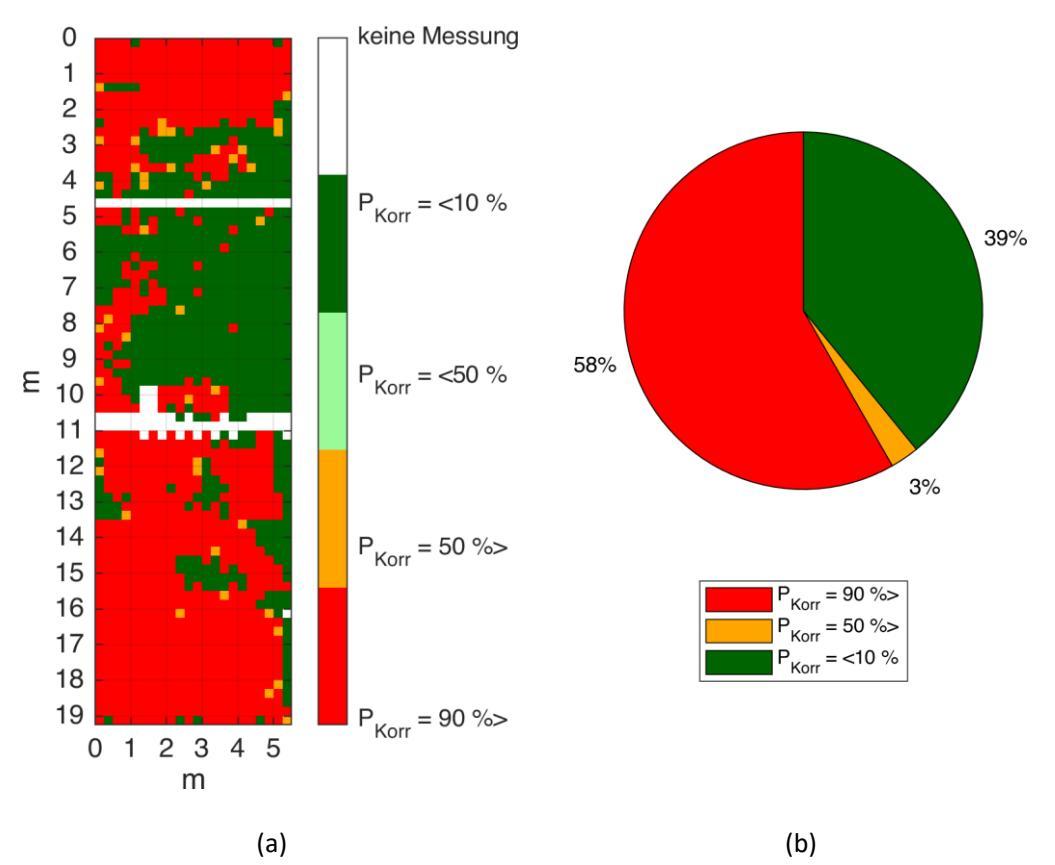
Abb. 19 (a) Zuordnung nach Bereichen mit hoher oder geringer Korrosionswahrscheinlichkeit in 4 Grössen abgestuft und (b) Prozentuale Einteilung der Messwerte von (a) bezogen auf die Fläche mit Messwerten für das Portal Nord im Costoni di Fieud linker Teil aufgenommen durch die SGK
