Potentialfeldmessroboter für die Bauwerksinspektion – Automatisierte Erfassung des Korrosionszustandes von Stahlbetontragwerken

Half-cell potential mapping robot for reinforced concretes structures - Automated assessment of the corrosion state

Forschungsprojekt AGB 2012/011_OBF auf Antrag der Arbeitsgruppe Brückenforschung (AGB)

Oktober 2018

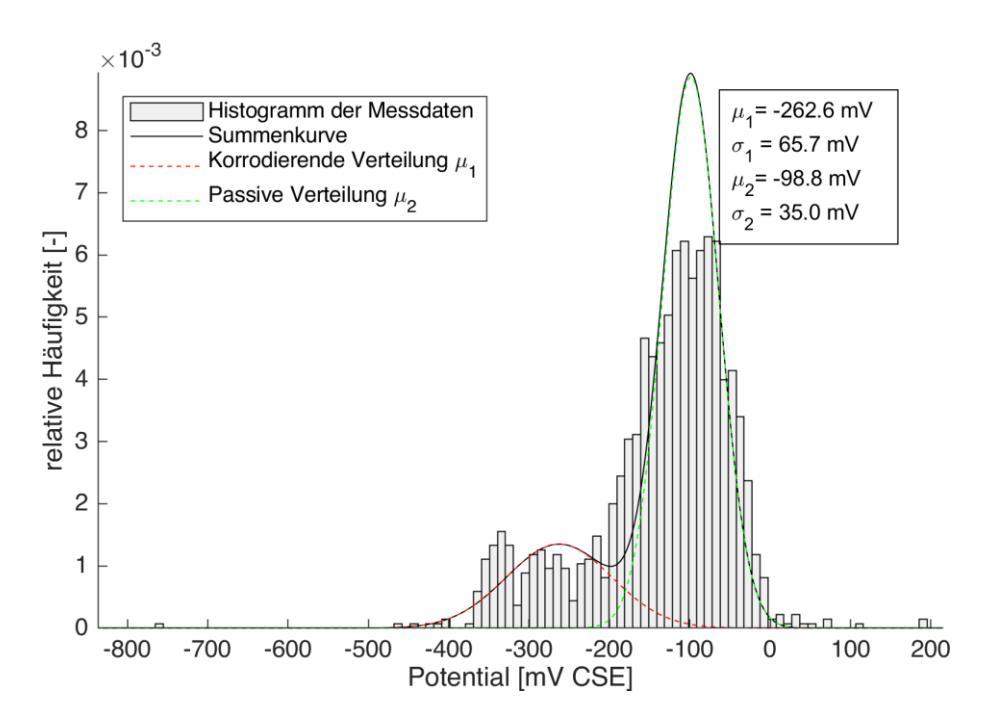
Abb. 20 Histogramm mit zwei Gaussverteilungen für den <u>rechten Teil</u> des Potentialsfelds von Portal Nord im Costoni di Fieud aufgenommen durch die SGK mit einem Raster von 250 × 250 mm

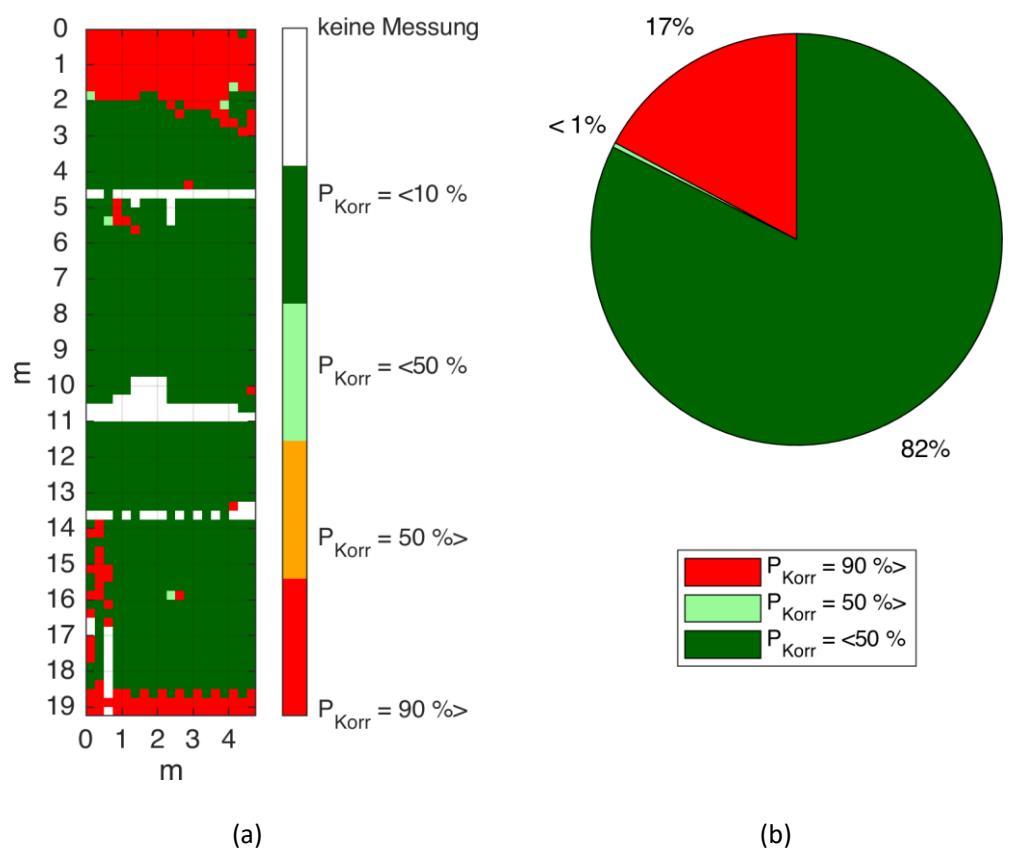
Abb. 21 (a) Zuordnung nach Bereichen mit hoher oder geringer Korrosionswahrscheinlichkeit in 4 Grössen abgestuft und (b) Prozentuale Einteilung der Messwerte von (a) bezogen auf die Fläche mit Messwerten für das Portal Nord im Costoni di Fieud rechter Teil aufgenommen durch die SGK
